INFORME TÉCNICO DE EVALUACIÓN (CAT-I)
DRPO-SEFOR-AC-032-2023

Nombre del Proyecto: "RESIDENCIAL BOSQUE BONITO"

INFORME TÉCNICO No. DRPO-SSH-032-2023.

DRPO – SEIA – IIO – 076 – 2023.

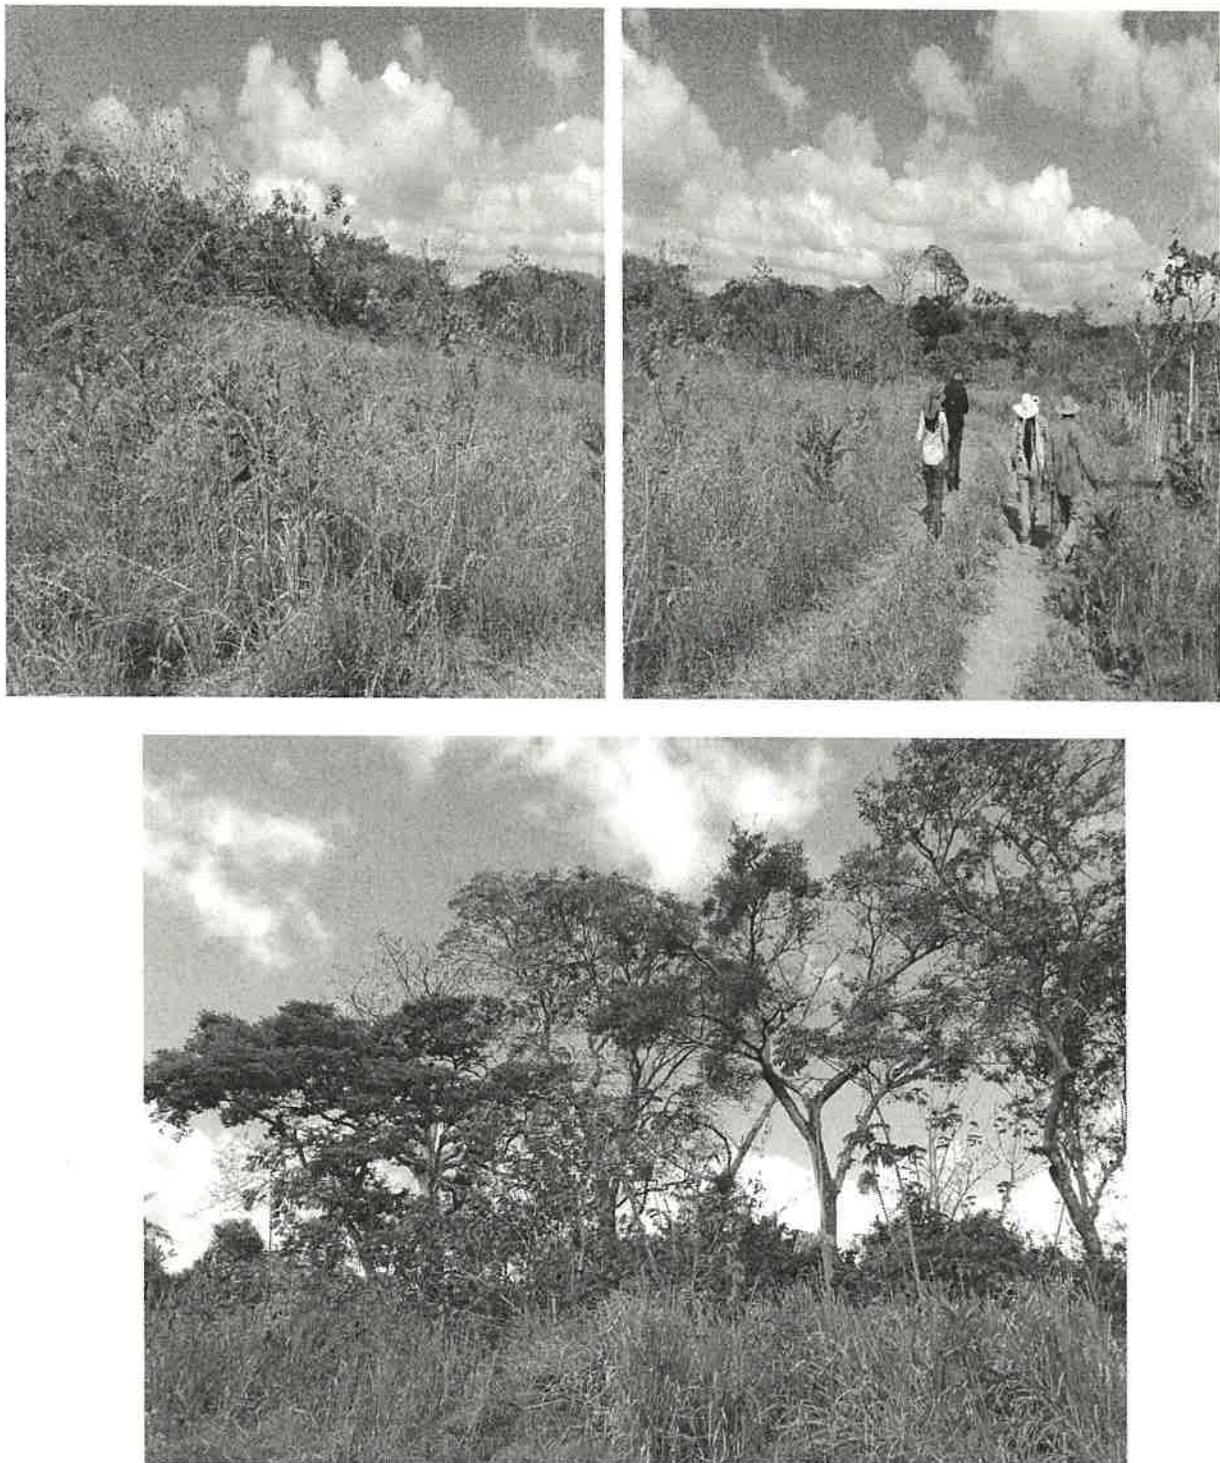
- Se observó que el área donde se desea realizar el proyecto RESIDENCIAL BOSQUE BONITO, está conformado por gramínea, Bosque Secundario Muy Joven (rastroy), y árboles aislados.
- Según información del ingeniero José Vergara, los árboles dispersos en la propiedad, no se inventariaron ya que ellos todavía no tiene contemplado talarlos y de ser necesario en el futuro, cuando se apruebe el estudio, se pedirán los respectivos permisos de tala para los árboles que así lo requieran.

Fotos 1, 2 y 3: Se aprecia parte de la vegetación observada.

- Después de revisado el documento o estudio de impacto ambiental presentado, se puede constatar que la vegetación descrita, NO concuerda con lo observado en campo.
- Se debe realizar un inventario PIE a PIE, donde se inventaren todos los árboles dentro de este terreno, independientemente de que se vaya o no a talar.

- De aprobarse el Estudio de Impacto Ambiental, solicitar inspección para el permiso de Limpieza o Indemnización ecológica correspondientes.
- Remitir informe al Departamento de Evaluación.

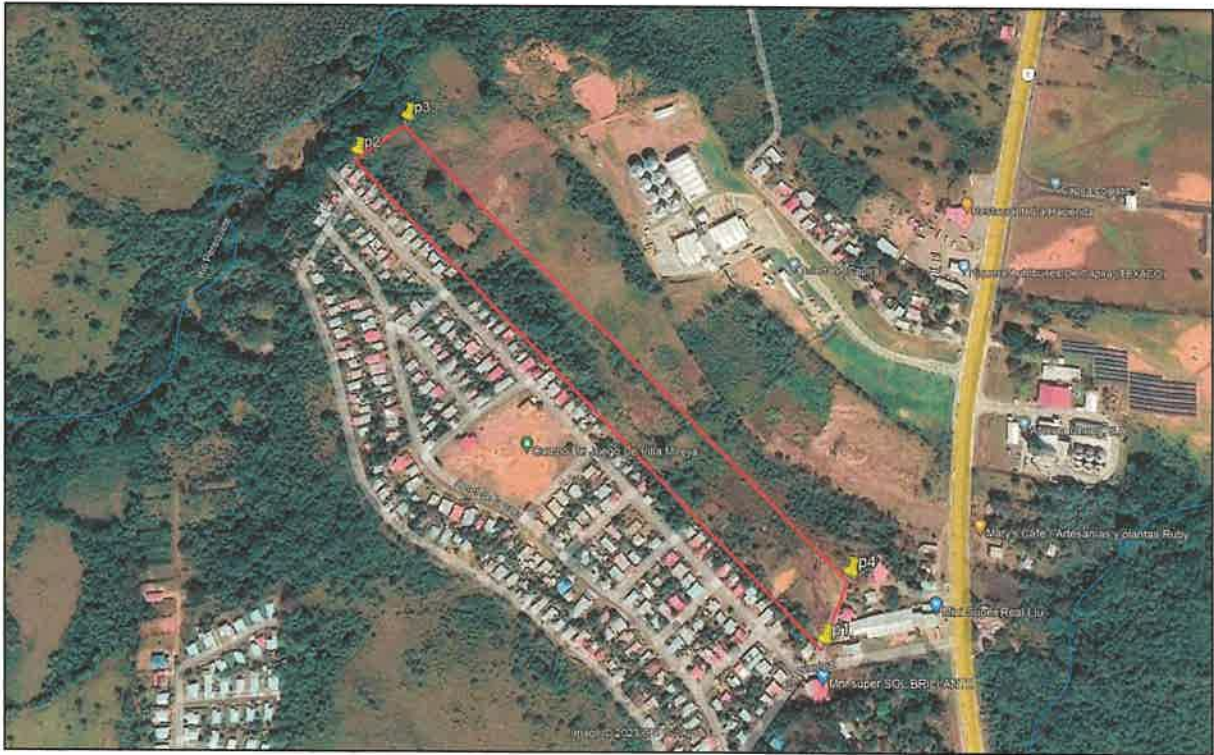
| INFORMACIÓN DE LA INSPECCIÓN | | | | | | | | |
|---|---|---|---|---|---|---|--|--|
| PROYECTO | RESIDENCIAL BOSQUE BONITO. | | | | | | | |
| Hallazgo N° <u>1</u> De OBSERVACIÓN | Fecha: | 14 de febrero de 2023. | | | | | | |
| Descripción del Hallazgo: | Evidencia fotografica: | | | | | | | |
| Luego de un recorrido por el área de influencia del proyecto y verificada las coordenadas UTM WGS-84 en el Sistema Nacional de Información Ambiental (SINIA), se constató que el polígono en evaluación es colindante en la zona Noroeste con una (01) fuente hídrica denominada: | | | | | | | | |
| <table border="1"><thead><tr><th>#</th><th>Fuente Hídrica</th><th>Coordenadas UTM</th></tr></thead><tbody><tr><td>1</td><td>Río Perequeté</td><td>622702 E 969958 N</td></tr></tbody></table> | # | Fuente Hídrica | Coordenadas UTM | 1 | Río Perequeté | 622702 E 969958 N | Imagen No. 1. Río Perequeté, colindante al polígono del proyecto. <i>Fuente: inspección realizada el 14 de febrero de 2023.</i> | |
| # | Fuente Hídrica | Coordenadas UTM | | | | | | |
| 1 | Río Perequeté | 622702 E 969958 N | | | | | | |
| Al momento de la inspección la fuente hídrica mantiene caudal constante, coloración clara | | | | | | | | |

Imagen No. 2. Vista satelital de Google Earth, donde se muestra la fuente hídrica colindante al polígono del proyecto.

- Que el área donde se pretende realizar el proyecto antes mencionado, se ubica dentro de la cuenca hidrográfica N°138 (Ríos entre Antón y Caimito).
- Que colindante al área de influencia del proyecto, se constató una fuente hídrica denominada: río Perequeté.
- Que se deberá establecer la respectiva área de protección del río Perequeté, para dar cumplimiento a lo establecido en la Ley 1 de 3 de febrero de 1994 y contribuir con el enriquecimiento de la vegetación existente en la zona contigua al cauce, con la finalidad de protección y conservación del cauce natural.
- Que, en la etapa de ejecución del proyecto, se deberá tramitar los permisos temporales de uso de agua para mitigación de polvo y otros usos requeridos.
- Que, de realizarse alguna perforación de pozo dentro del área del proyecto, la promotora deberá tramitar los permisos de uso de agua correspondientes.

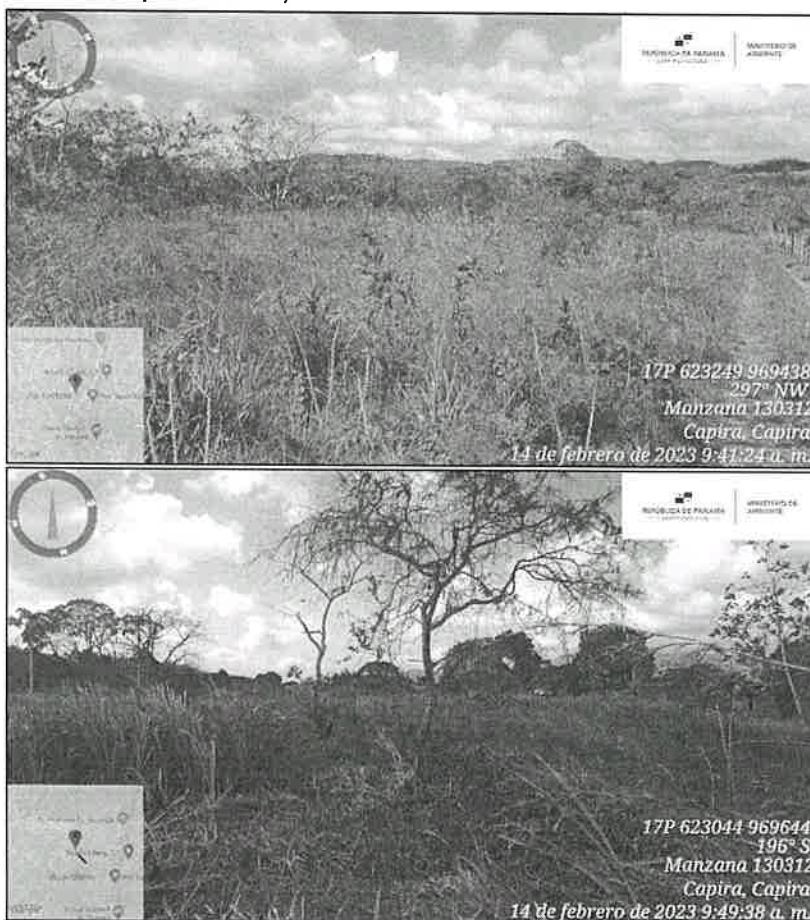
- **TOPOGRAFÍA:** el área donde se pretende desarrollar el proyecto presenta una topografía irregular.
- **VEGETACIÓN:** Según el Informe Técnico de Evaluación (Cat-I) N° DRPO-SEFOR-AC-032-2023, de la Agencia de Capira, señala que *"el área donde se desea realizar el proyecto está conformado por gramínea, bosque secundario muy joven (rastrojo) y árboles aislados"*, (ver foja 22 a la 24 del expediente administrativo correspondiente).

Imagen 1 y 2, muestra la vegetación en el área donde se desarrollará el proyecto. **Fuente:** Inspección realizada el día 14 de febrero de 2023.

- Presentar un inventario forestal pie a pie dentro del polígono, tomando en cuenta los árboles con diámetros iguales o mayores a los 15 cm, detallar los árboles por especie, familia y cantidad, así como los datos dasométricos de cada uno.

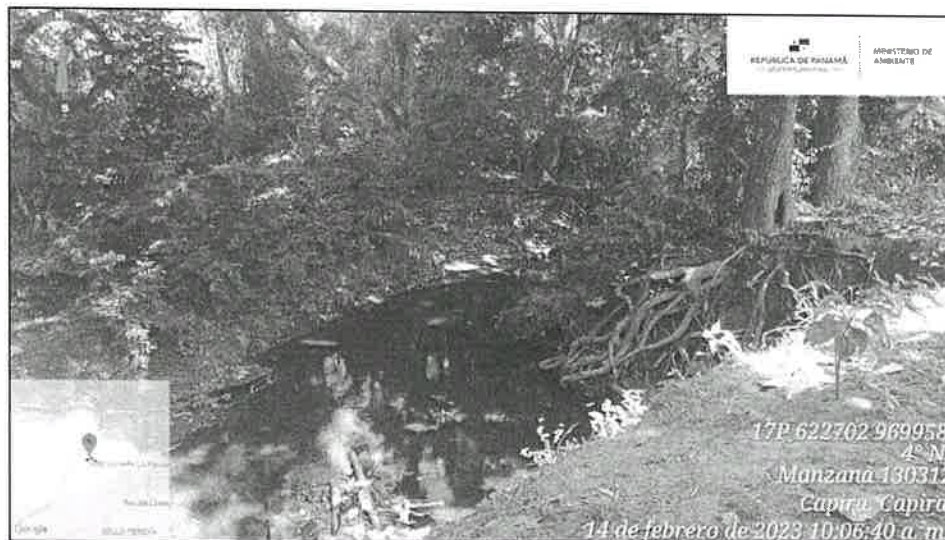
- **FAUNA:** durante el recorrido por el área donde se desarrollará el proyecto, se observó y escuchó presencia de avifauna.
- **RECURSOS HÍDRICOS:** Según el Informe Técnico No. SSH-032-2023, de la Sección de Seguridad Hídrica, se menciona que “colindante al área de influencia del proyecto, se constató una fuente hídrica denominada: río Perequeté, (ver foja 25 a la 28 del expediente administrativo correspondiente).

Imagen 3, muestra el Río Perequeté, colindante con el proyecto. **Fuente:** Inspección realizada el día 14 de febrero de 2023.

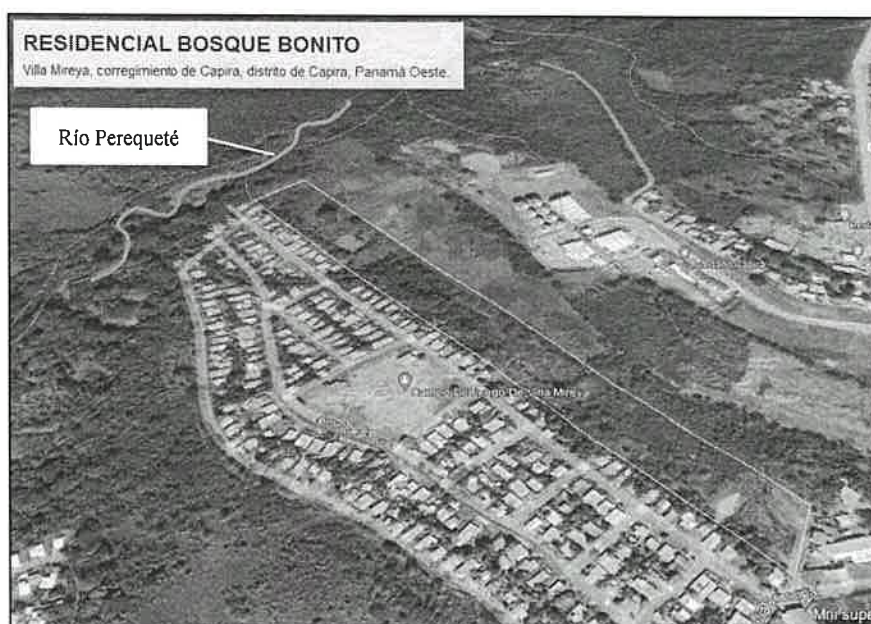
Imagen 4, muestra la ubicación del proyecto, la cual es colindante con el Río Perequeté. **Fuente:** Google Earth.
