**SECCIÓN DE EVALUACIÓN DE ESTUDIO DE IMPACTO AMBIENTAL
INFORME TÉCNICO DE INSPECCIÓN DE CAMPO DE EsIA, CATEGORÍA I
DRPO-SEIA-IIo-077-2023**

| NOMBRE DEL EsIA: | REPARACIONES DE BARCOS Y CONSTRUCCIÓN DE GALERAS PARA DEPÓSITOS | |
| UBICACIÓN DEL PROYECTO: | DENTRO DE LAS INSTALACIONES DE ARENERA BALBOA, CORREGIMIENTO DE BEJUCO, DISTRITO DE CHAME, PROVINCIA DE PANAMÁ OESTE. | |
| FECHA DE INSPECCIÓN: | 14 DE FEBRERO DE 2023 | |

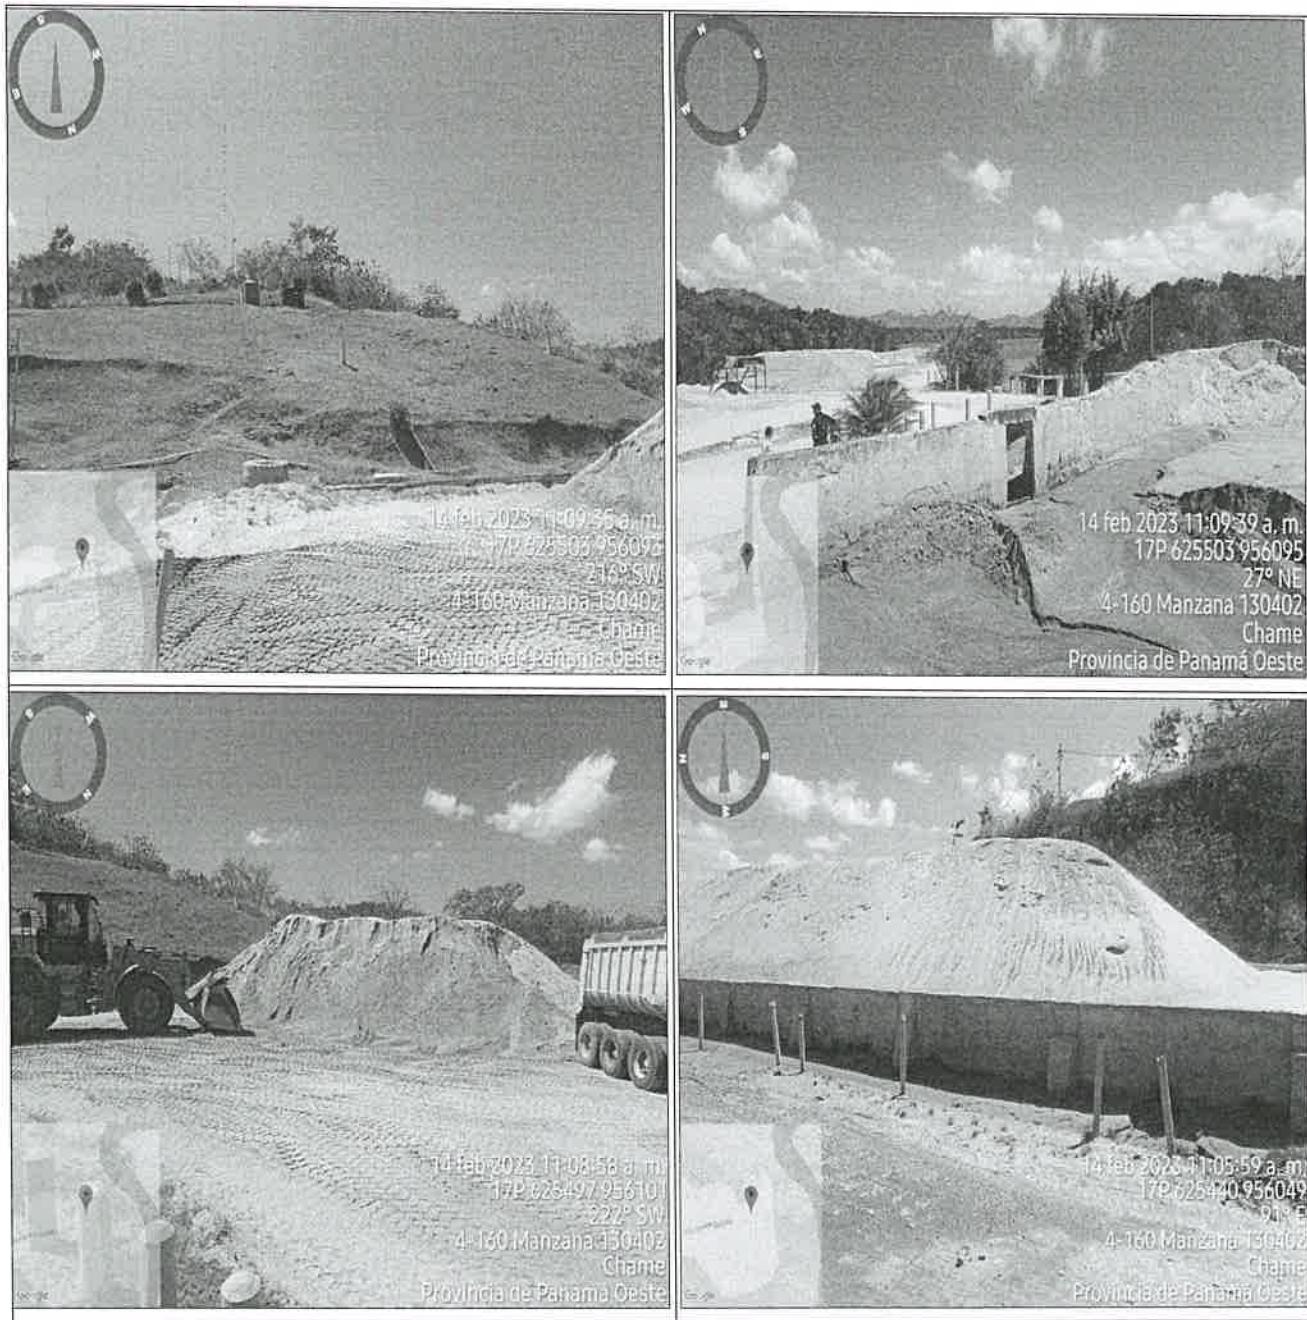
Imágenes 1, 2, 3 y 4. Área donde se desarrollará el proyecto, se realizan actividades de acopio y descarga de arena. Compuesta de algunos parches de gramínea y colinda con bosque de manglar.
