INFORME TÉCNICO DE EVALUACIÓN DE EsIA DRPO-SSH- No. 080-2023.

NOMBRE DEL PROYECTO:	“RANCHO SANTA FE -FASE 2 SECTOR LOS PINOS”	
PROMOTOR:	TERRA PRO, S.R.L.	
UBICACIÓN:	Altos del Jobo, corregimiento de La Laguna, distrito de San Carlos, provincia de Panamá Oeste.	
FECHA DE INSPECCIÓN:	18 de mayo de 2023.	
FECHA DE ELABORACIÓN DEL INFORME:	18 de mayo de 2023.	
PARTICIPANTES EN LA INSPECCIÓN:	Por MiAMBIENTE: • Ing. Leidis Reyes/Técnico de la Sección de Evaluación de Impacto Ambiental (MiAMBIENTE – Panamá Oeste). • Luz Justiniani/ Técnico de la Sección de Seguridad Hídrica (MiAMBIENTE – Panamá Oeste).	Por la Promotora: Sr. Julio Arias/ por la promotora Sra. Belkis Herrera/ por la promotora. Sra. Massiel Zarate/ consultora.

INFORME DE INSPECCIÓN TÉCNICA S.A.P.B. – 090 – 2023

DRPO – SEIA – IIO – 190 – 2023.

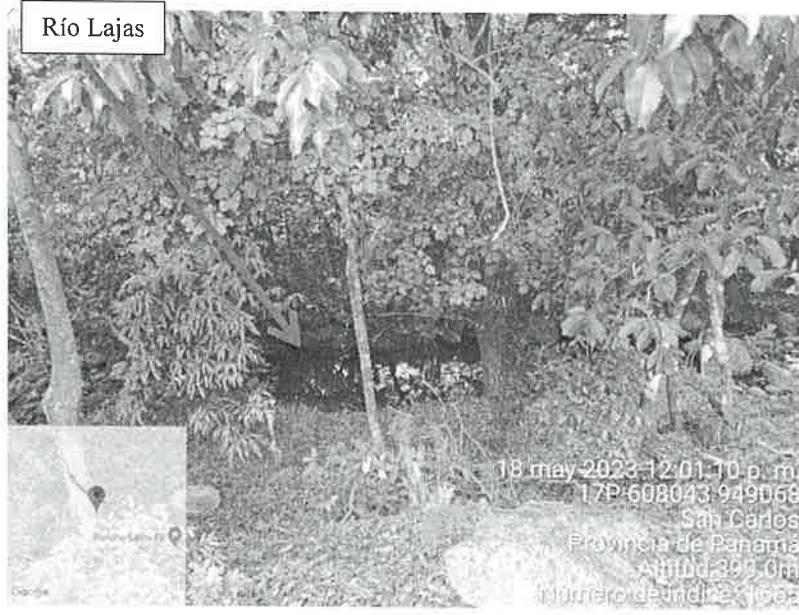
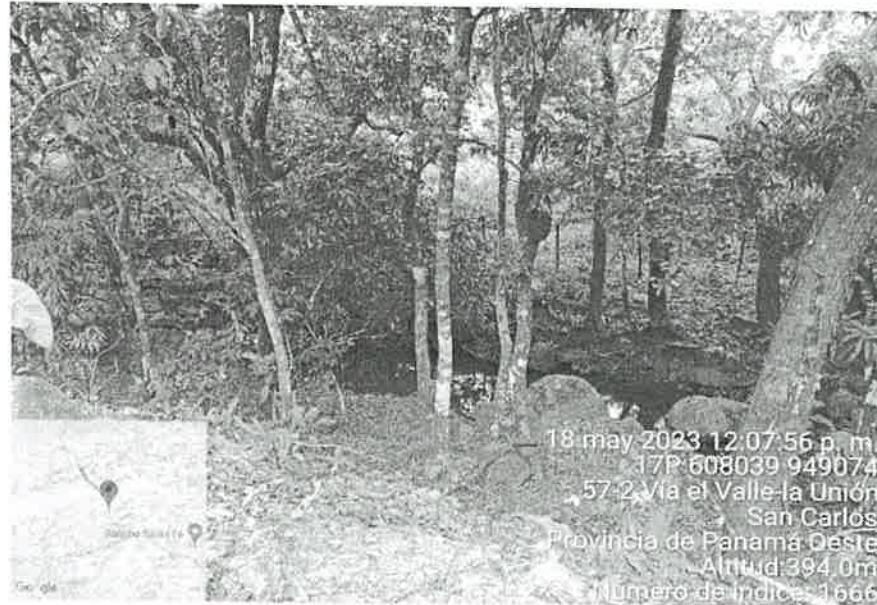
Imagen No. 1

Al momento de la inspección el río Lajas, mantenía su bosque de galería, un caudal corrido y un ancho de cauce con promedio de 5.00 a 7.00 metros aproximadamente.

Imagen N° 1 Y 2. Se observa cauce del río Lajas
Fuente: Inspección realizada el 18 de mayo de 2023.

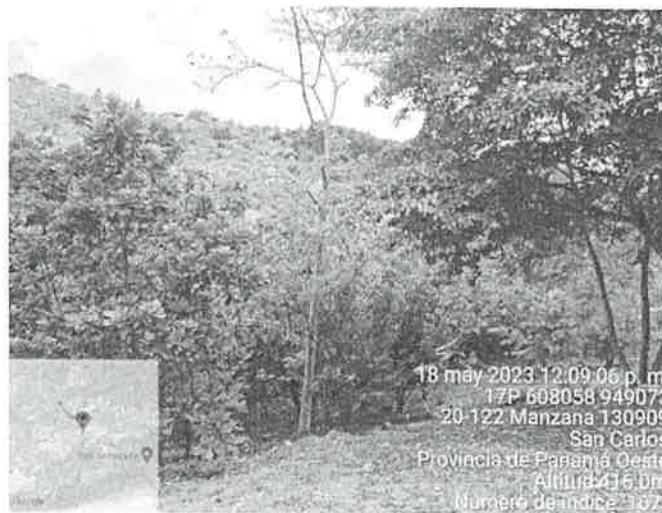
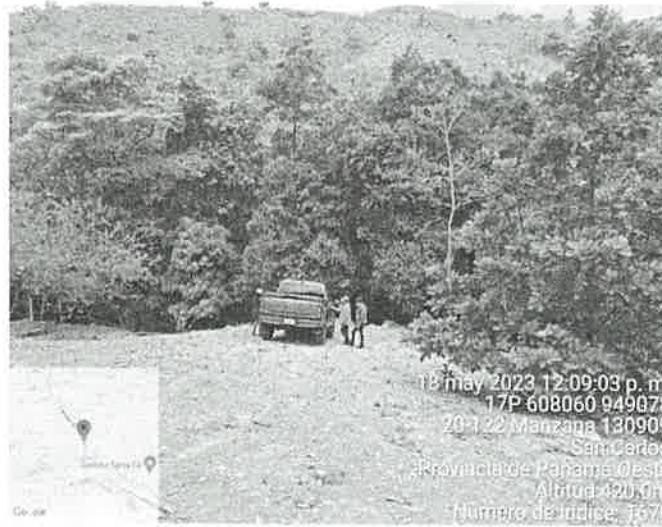
Imagen N° 3 y 4. Bosque de protección con que cuenta el área ribera del río Lajas.
Fuente: Inspección realizada el 18 de mayo de 2023.

- Que se deberá establecer la respectiva área de protección del río Lajas, para dar cumplimiento a lo establecido en la Ley 1 de 3 de febrero de 1994. Artículo 23, Numeral 2: *“En los ríos y quebradas, se tomará en consideración el ancho del cauce y se dejará a ambos lados una franja de bosque igual o mayor al ancho del cauce que en ningún caso será menor de diez (10) metros.”*

- Contribuir con el enriquecimiento de la vegetación existente en la zona contigua al cauce del río Lajas, con la finalidad de protección y conservación del cauce natural.

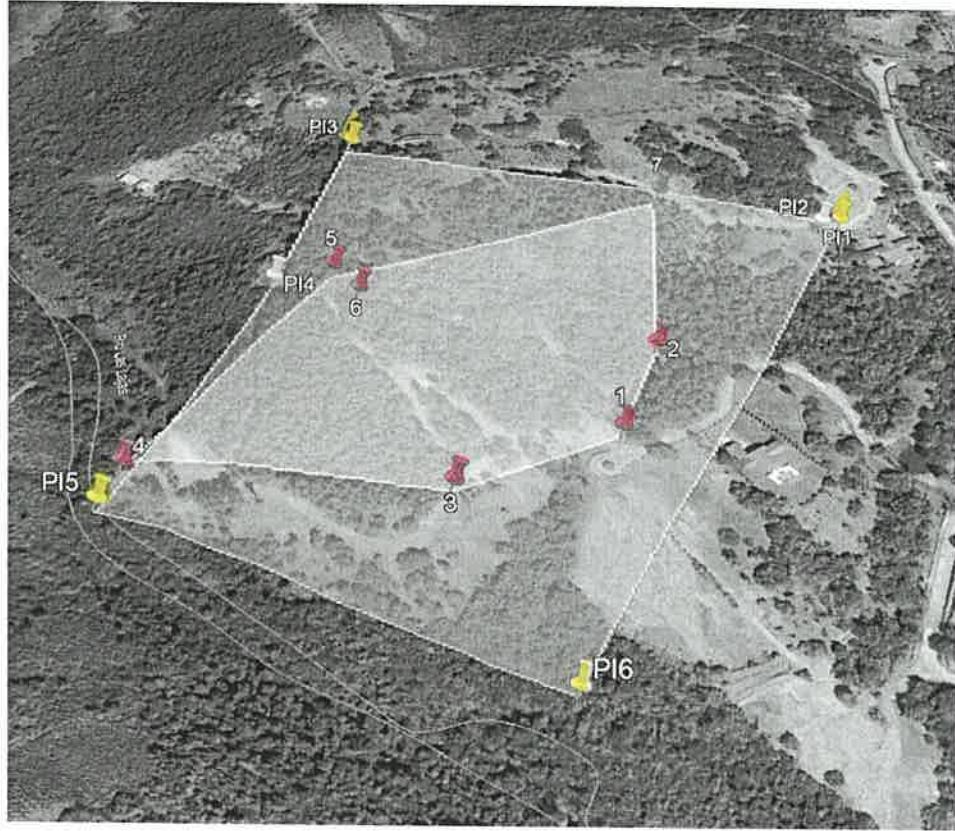
Imagen N° 5. Vista satelital de Google Earth Pro, donde se muestra el río Lajas y polígono no definido del proyecto (puntos amarillos EsIA no concuerda con lo presentado ni con el recorrido en campo-puntos rosados).

- Que se deberán realizar los correctivos necesarios en el EsIA presentado, debido a que en el documento no se hace referencia a la colindancia con la fuente hídrica el río Lajas, determinada en campo.

- Que se deberá delimitar con claridad el área designada como área verde de 01 Has +5446 m²+ 40 dm² colindante a la servidumbre hídrica del río Lajas y las lotificaciones planificadas para este punto según plano presentado en el EsIA.

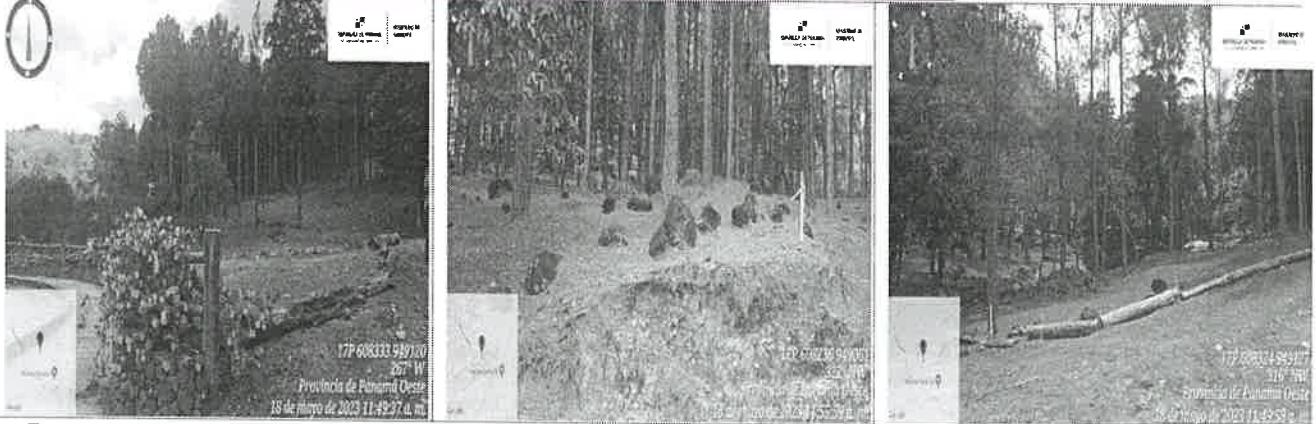
En estas imágenes: "SE OBSERVA EL ENTORNO DEL SITIO VISITADO".. Fotos tomadas por Leidis Reyes, jueves, 18 de mayo de 2023.

- Se observa que este globo de terreno a impactar contiene mayormente plantación de coníferas, vegetación predominante del sitio.
- Dentro del globo de terreno destinado para este proyecto, no se observó cuerpo de agua natural; cercano al mismo, se mantiene un segmento del río Lajas.
- Se logró escuchar avifauna nutrida.

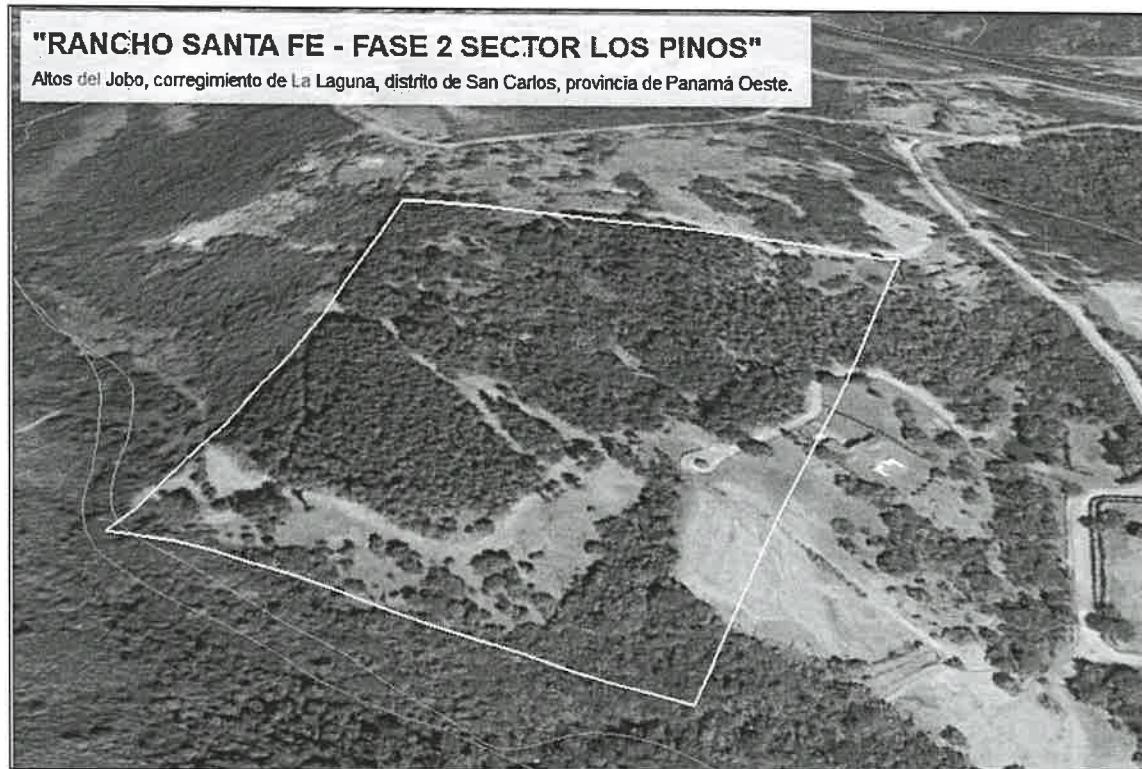
Imagen 1, muestra la ubicación geográfica del proyecto. *Fuente: Google Earth.*

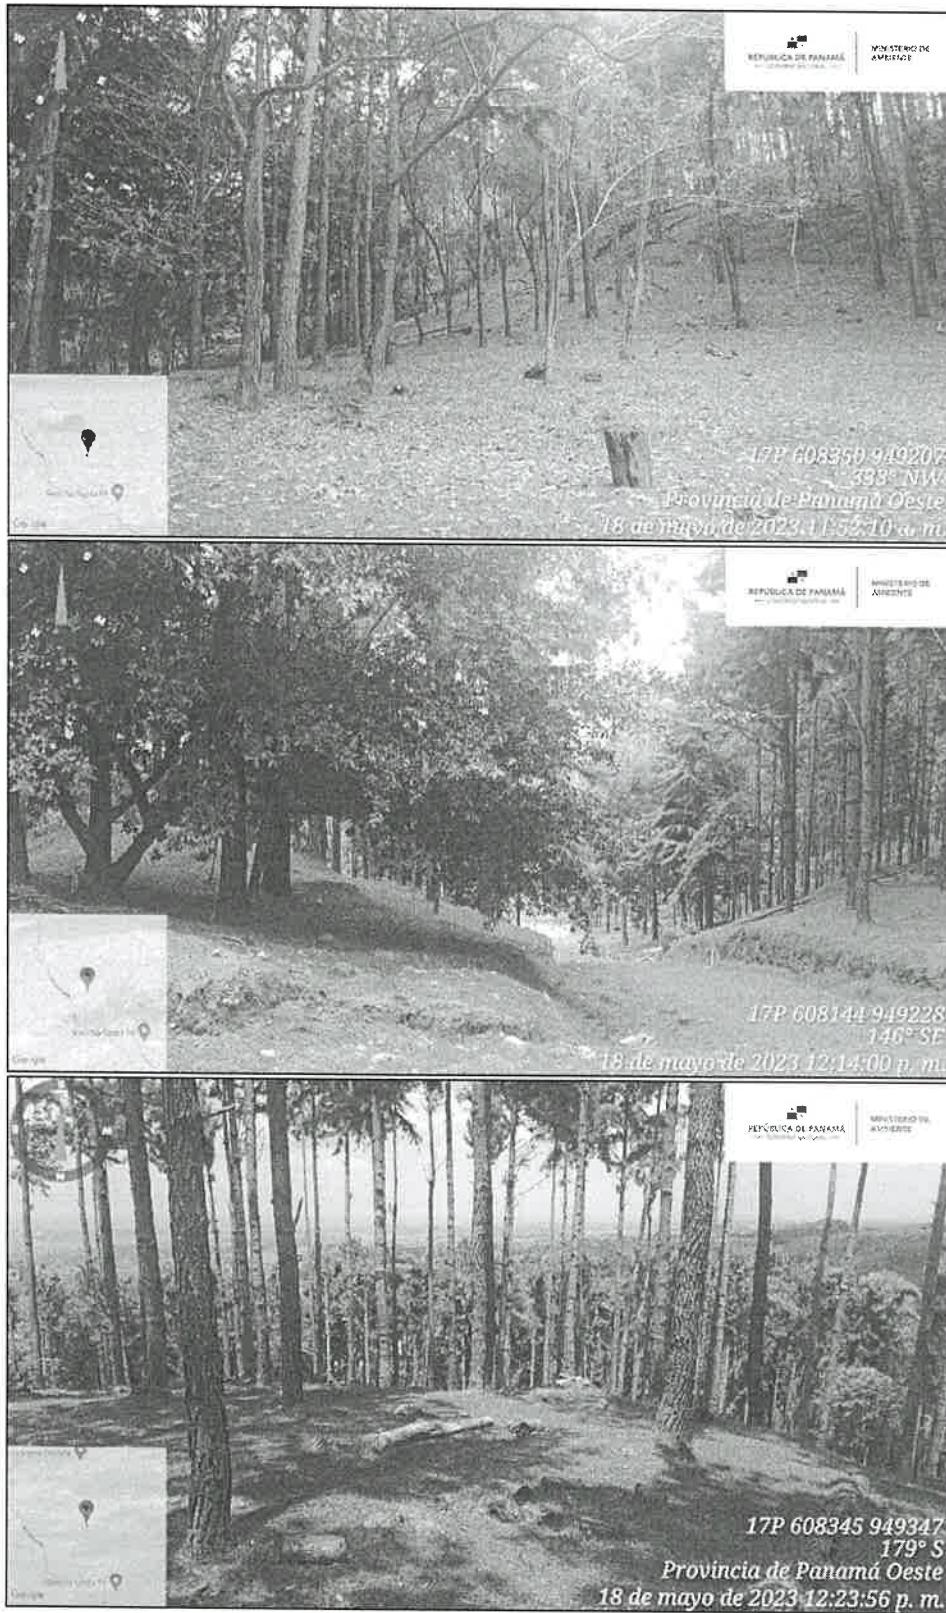
- **TOPOGRAFÍA:** el área donde se pretende desarrollar el proyecto presenta una topografía regular, con pendientes.
- **VEGETACIÓN:** la vegetación en el proyecto, en su gran mayoría está compuesta por pinos, también se observaron árboles de acacia, jacaranda, macano y harino, caoba nacional, entre otros.

Imagen 2, 3 y 4, muestra la vegetación en el área donde se desarrollará el proyecto. *Fuente: Inspección realizada el dia 18 de mayo de 2023.*

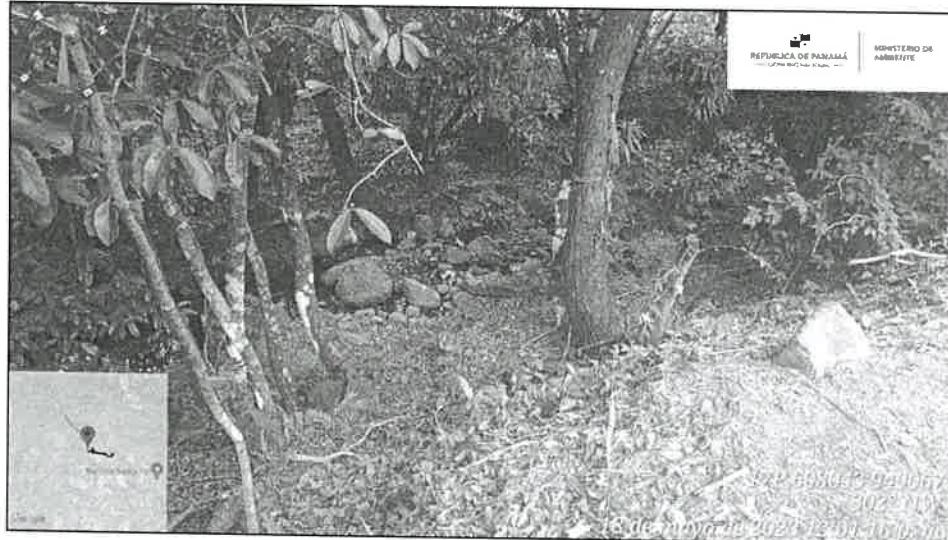
Imagen 5, muestra el Río Lajas, el cual colinda con el polígono del proyecto. *Fuente: Inspección realizada el día 18 de mayo de 2023.*

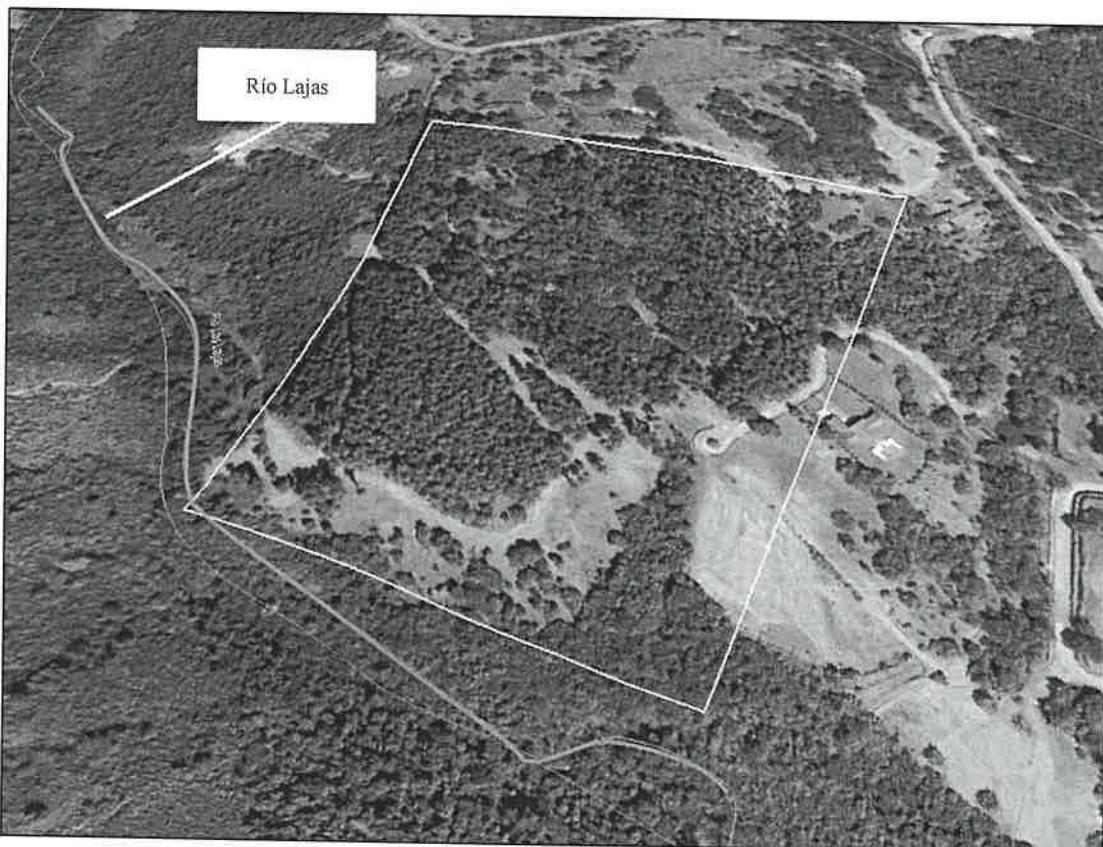
Imagen 6, muestra la fuente hídrica denominada Río Lajas, colindante al proyecto. *Fuente: Google Earth.*

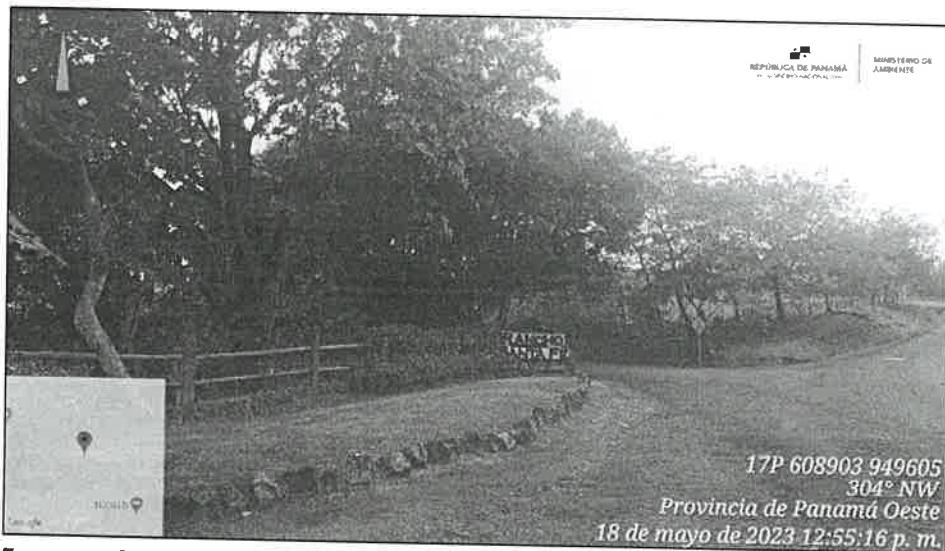
Imagen 7, muestra la entrada hacia el proyecto. *Fuente: Inspección realizada el día 18 de mayo de 2023.*
