SECCIÓN DE EVALUACIÓN DE ESTUDIO DE IMPACTO AMBIENTAL
INFORME TÉCNICO DE INSPECCIÓN DE CAMPO DE EsIA, CATEGORÍA I
DRPO-SEIA-IIO-101-2023

NOMBRE DEL ESIA:	“CONSTRUCCIÓN DE LA PERSONERÍA MUNICIPAL DEL DISTRITO DE CAPIRA”		
NOMBREDELPROMOTOR:	MINISTERIO PÚBLICO – PROCURADURIA GENERAL DE LA NACIÓN		
REPRESENTANTE LEGAL:	JAVIER CARABALLO SALAZAR		
ACTIVIDAD ECONÓMICA PROYECTADA:	CONSTRUCCIÓN		
CONSULTORES Y N° DE REGISTRO:	DIONYS OSORIO	IRC-006-2022	
	GUILLERMO GUEVARA	IRC-006-2021	
UBICACIÓN DEL PROYECTO:	CORREGIMIENTO DE CAPIRA, DISTRITO DE CAPIRA, PROVINCIA DE PANAMÁ OESTE.		
PARTICIPANTES:	Por Mi AMBIENTE: Ernesto Brown/SEIA-Dirección Regional Panamá Oeste Por el Proyecto: Luis Arosemena / Por la Empresa		
FECHA DE INSPECCIÓN:	13 DE MARZO DE 2023		
FECHA DE ELABORACION:	20 DE MARZO DE 2023

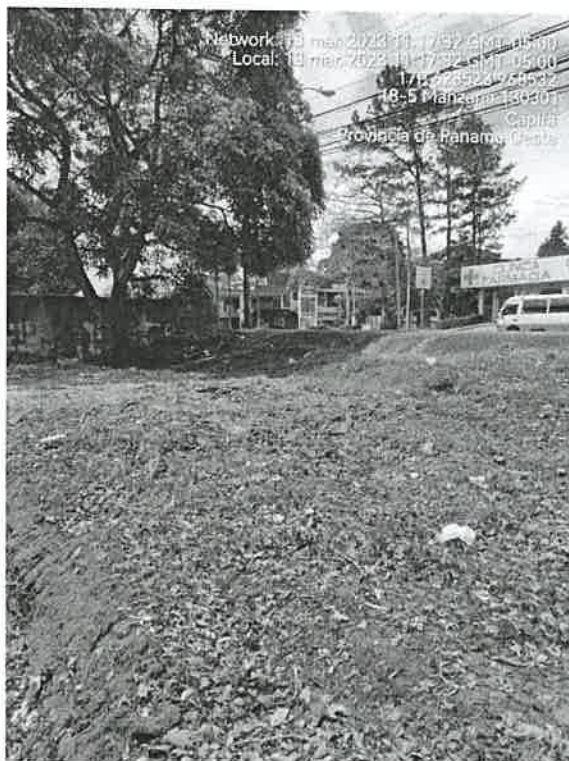
- **VEGETACIÓN:** la cual está constituida por árboles frutales plantados de mangos – Mangifera indica (3), guaba – Inga spectabilis (1), palma de pipa – Cocos nucifera (2) así como de gramíneas y otros arbustos como son el noni – Morinda citrifolia (1) y calabazo – Crescentia alta (1).
- **TOPOGRAFÍA:** el proyecto presenta una topografía casi totalmente plana, las pendientes son mínimas entre 0.9% hasta 1.3%.
- **HIDROLOGÍA:** No existe cuerpo de aguas superficiales dentro de la huella del proyecto.
- **FAUNA:** solo se apreciaron los frecuentes changos (Quiscalus mexicanus)

Imagen 1. Polígono con varios árboles frutales.

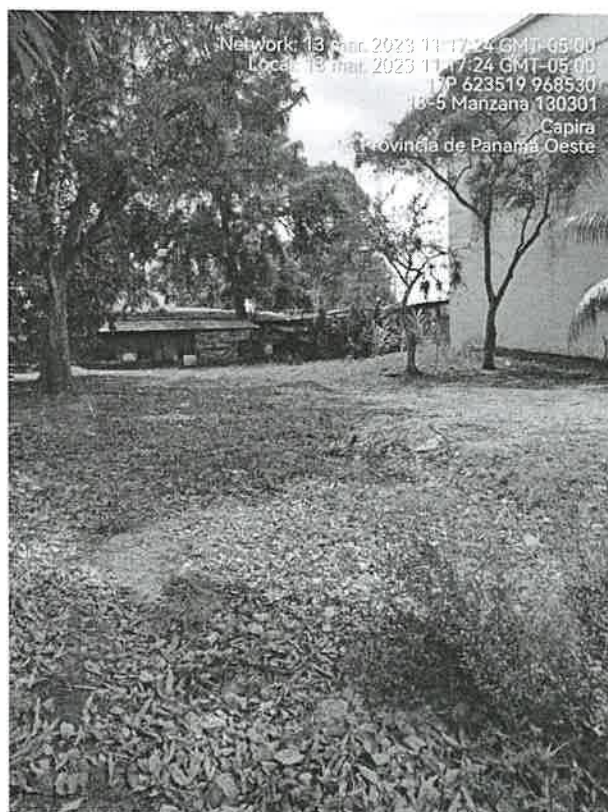
Imagen 2. Parte del terreno donde se construirá la personería municipal
