SECCIÓN DE EVALUACIÓN DE ESTUDIO DE IMPACTO AMBIENTAL
INFORME TÉCNICO DE INSPECCIÓN DE CAMPO DE EsIA, CATEGORÍA I

DRPO-SEIA-IIO-146-2024.

NOMBRE DEL ESIA:	"RESERVORIOS DE AGUA LA FAUSTINA"	
NOMBRE DEL PROMOTOR:	ESTRADA COMPANY, S.A.	
REPRESENTATE LEGAL:	ITZELA IBETH GUEVARA VILLAMONTES DE ESTRADA	
ACTIVIDAD ECONÓMICA PROYECTADA:	CONSTRUCCIÓN	
CONSULTORES Y N° DE REGISTRO:	ITZIA STANZIOLA MARÍA CRESPO	IRC-002-2002 IRC-082-2001
UBICACIÓN DEL PROYECTO:	SECTOR DE LA FAUSTINA, CORREGIMIENTO DE NUEVA GORGONA, DISTRITO DE CHAME, PROVINCIA DE PANAMÁ OESTE.	
PARTICIPANTES:	Por MiAMBIENTE: Tec. Jean C. Peñaloza SEIA – Dirección Regional Panamá Oeste. Mgter. Miguel Ríos SSH - Dirección Regional Panamá Oeste.	Por la Promotora: Ing. Omar Estrada Por la Consultora: Ing. Itzia Stanziola
FECHA DE INSPECCIÓN:	16 DE MAYO DE 2024.	
FECHA DE ELABORACION:	27 DE MAYO DE 2024.

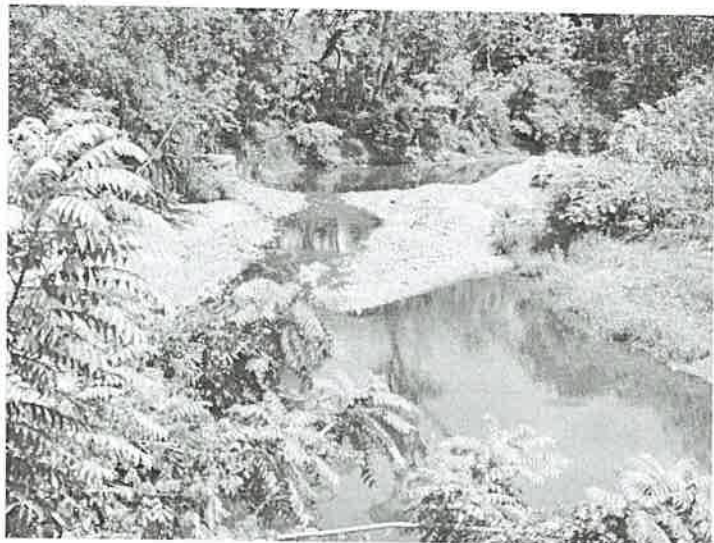
Imagen 1: visual general del embalse 2.
Fecha: 16-05-2024
Foto: Jean Peñaloza

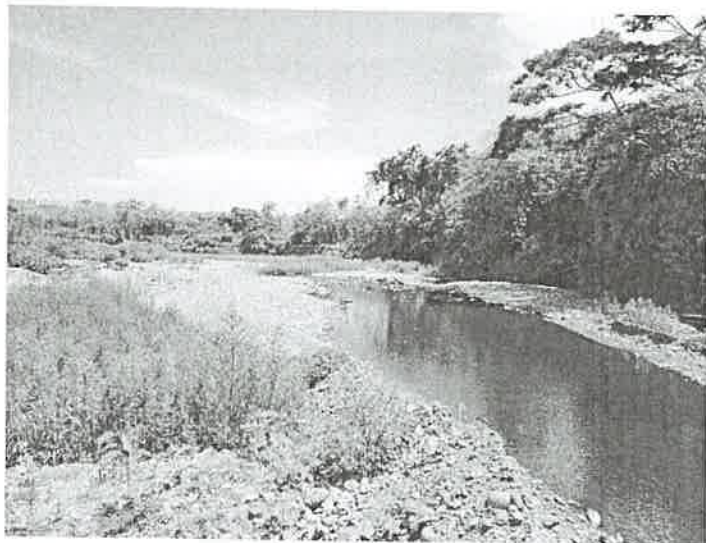
Imagen 2: visual general del embalse 1.
Fecha: 16-05-2024
Foto: Jean Peñaloza

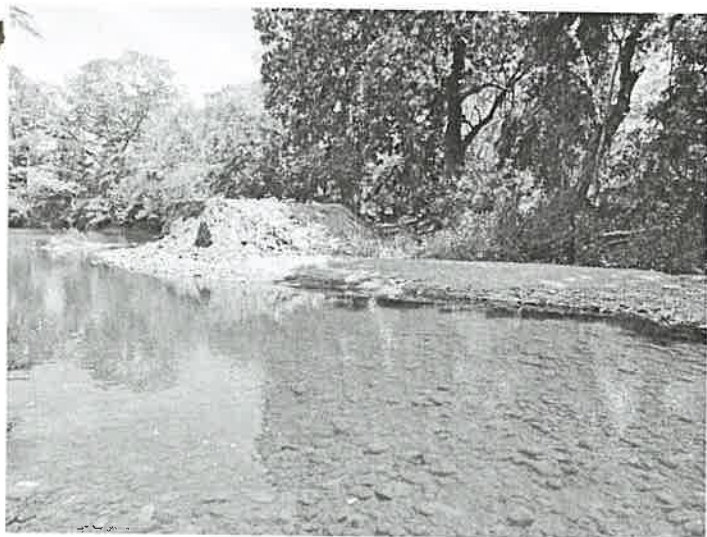
Imagen 3: visual general del embalse 3.
Fecha: 16-05-2024
Foto: Jean Peñaloza

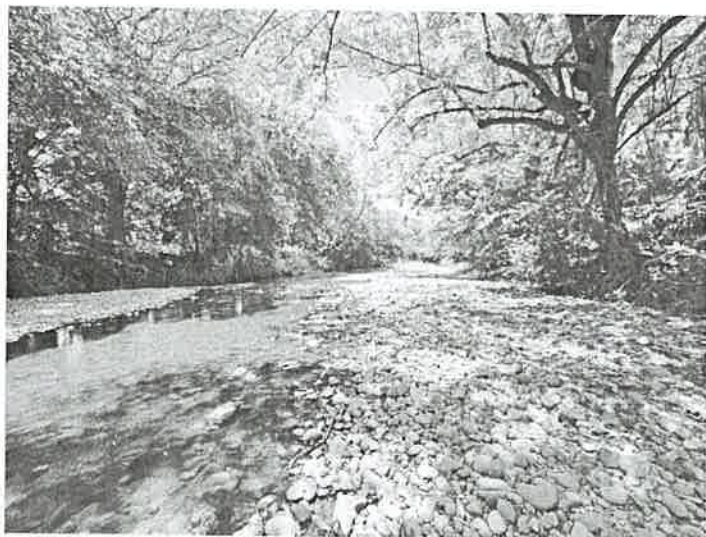
Imagen 4: visual general en perspectiva amplia del rio Chame
Fecha: 16-05-2024
Foto: Jean Peñaloza

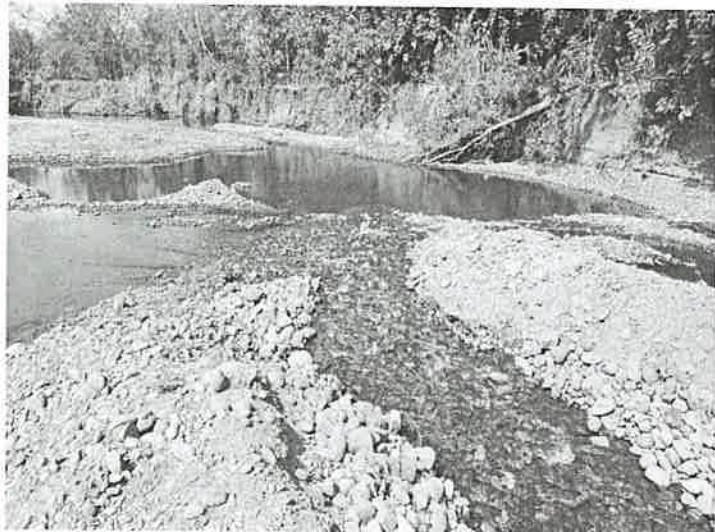
- 3.1.4. Aclarar el punto de reconformación de muros, si se señala que estas obras solo se construyen en estación seca y terminada la temporada de cosecha son retirados en su totalidad permitiendo el libre flujo y caudal del río Chame, contrario a lo observado in-situ, donde solo se evidencia una mínima apertura en la parte central de los muros, y no el retiro en su totalidad de estos.

Imagen 5: visual general donde solo se observa una apertura en la parte central de los muros, y no el retiro completo de estos, finalizada la temporada de cosecha (zafra de sandía).
Fecha: 16-05-2024
Foto: Jean Peñaloza

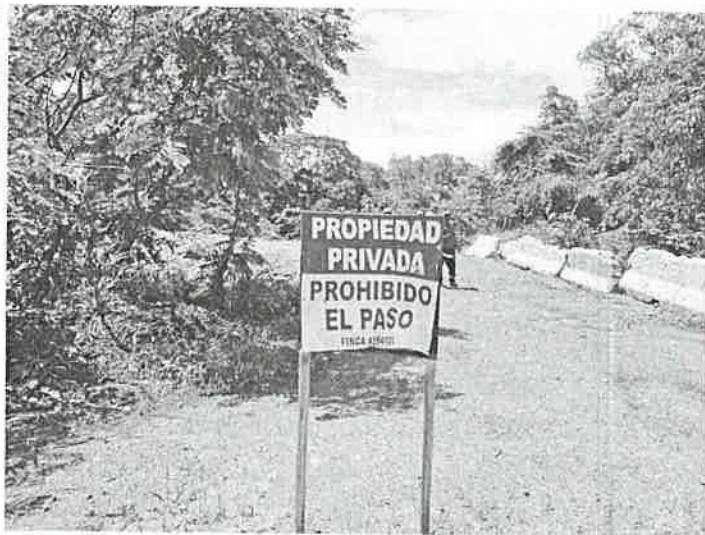
Imagen 6: letrero informativo de prohibido el paso, observado en una posible vía de acceso a uno de los embalses.
Fecha: 16-05-2024
Foto: Jean Peñaloza
