INFORME TÉCNICO DE INSPECCIÓN AL SITIO DE DESARROLLO DEL PROYECTO
INFORME TÉCNICO No. IF-033B-22 DRBT-ITI-041

Proyecto:	BOATHOUSE OF CARIBBEAN PROPERTY VENTURES, INC.		
Categoría:	I		
Promotor:	CARIBBEAN PROPERTY VENTURES INC.		
Representante Legal:	LUIS ALBERTO CORONADO SÁNCHEZ.		
Ubicación:	Corregimiento de Tierra Oscura, Distrito y Provincia de Bocas del Toro.		
Expediente No.:	IF-033B-22.		
Fecha de la inspección:	15 de agosto, 2022.		
Fecha del Informe:	16 de agosto, 2022.		
Participantes:	Nombre	Cargo	Institución
	Joselin Mosaquites	Jefe de Agencia de Bocas del Toro	Ministerio de Ambiente
	Carlos Montenegro		Consultor

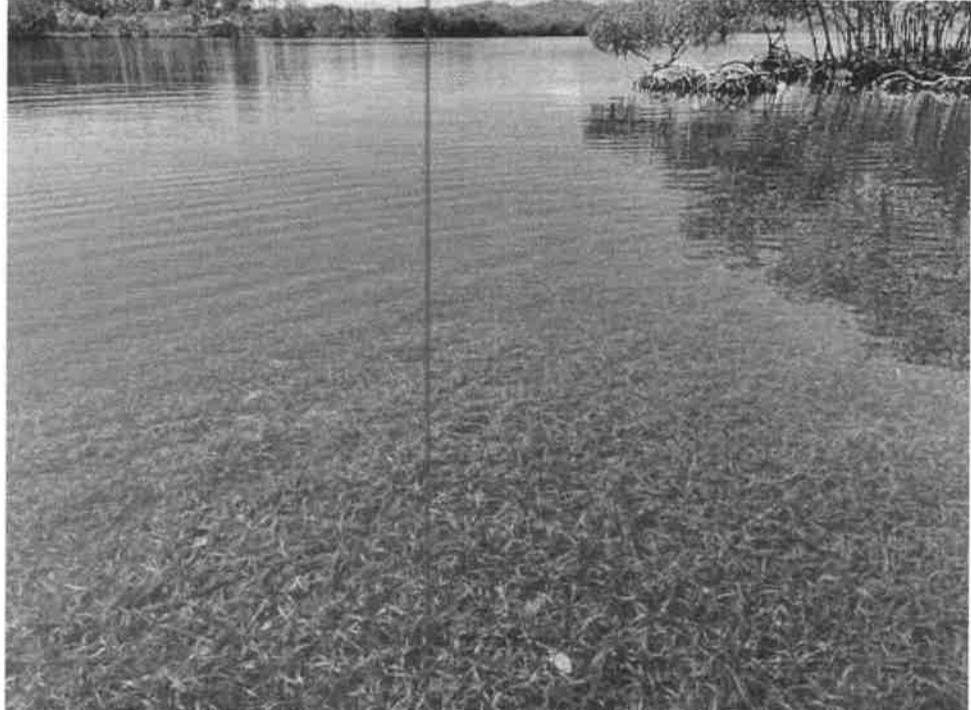
Observación	Imágenes tomadas en el sitio durante la inspección.
Vista de fondo de mar, se aprecia que el pasto marino es la vegetación marina predominante en la zona del proyecto.

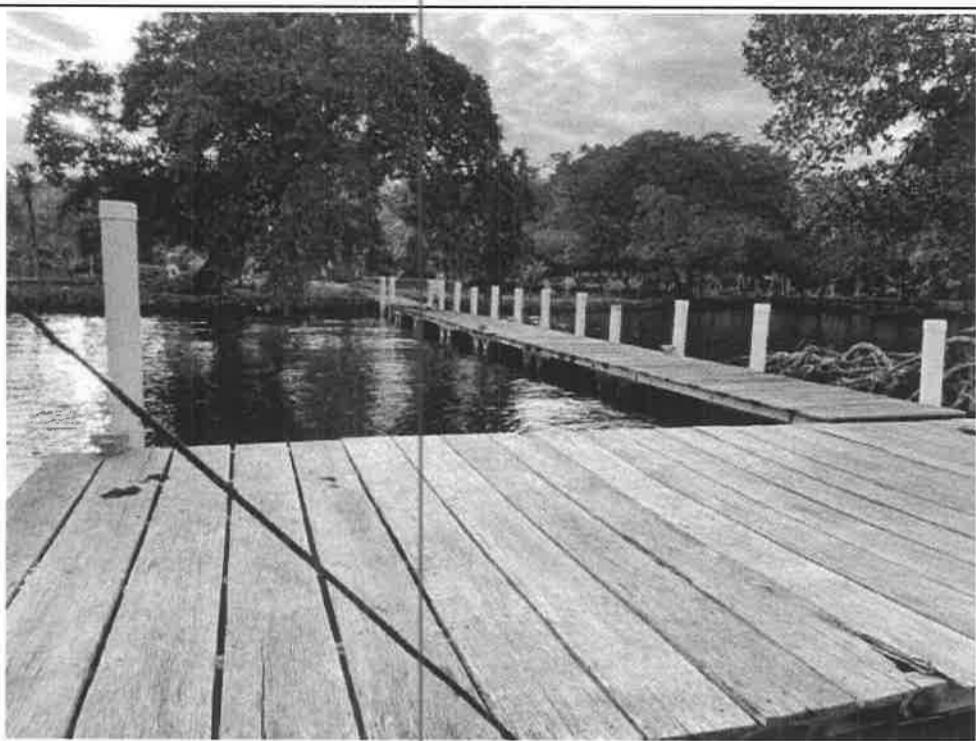
Muelle ya construido, el cual se va a modificar, además de construir una caseta para guardar botes. La misma se ubicará sobre la sección más alejada de la tierra del actual atracadero.

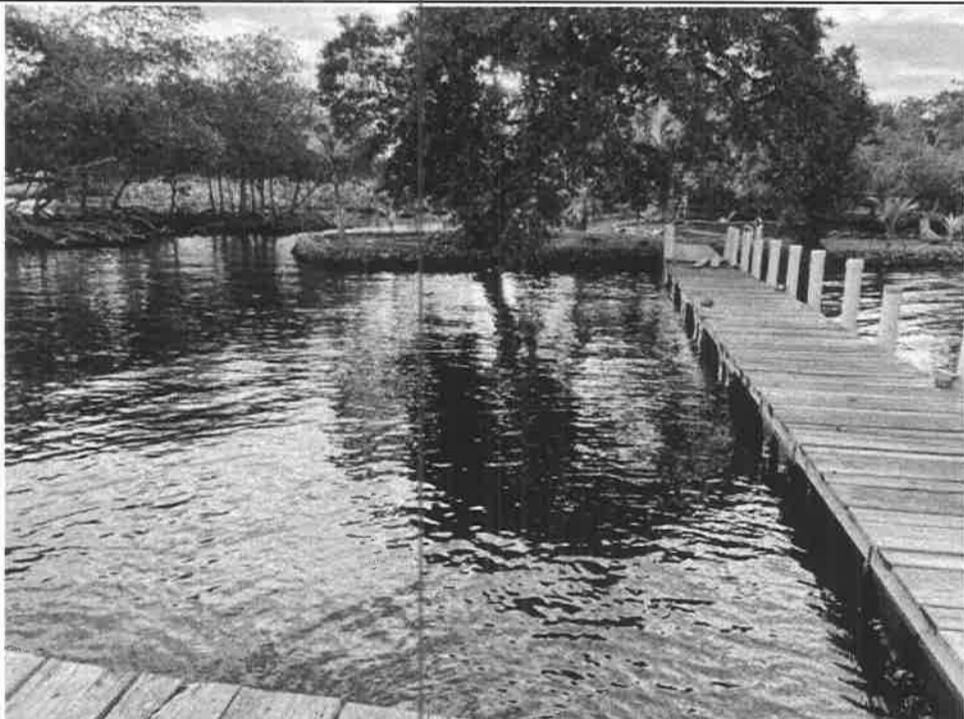
- El polígono del proyecto se delimita sobre fondo de mar pero se observó que existe acceso a tierra que atraviesa la zona manglar y que no está incluido en el EsIA.
- En el bosque de manglar se observó la práctica la tala de ramas y/o raíces.

Vista panorámica del actual atracadero.
Se observa acceso a tierra firme y tala de ramas y/o raíces en el bosque de manglar.

- Aplicar un plan de restauración del manglar que alcance al menos la superficie que se encuentra en colindancia con la propiedad del promotor.
