DIRECCIÓN REGIONAL DE PANAMÁ OESTE
SECCIÓN DE SEGURIDAD HÍDRICA

INFORME TÉCNICO No. DRPO-SSH-023-2023.

NOMBRE DEL PROYECTO:	URBANIZACIÓN VICTORIA HILLS SEGUNDA FASE.
PROMOTOR:	PUERTO ARGENTINO, S. A.
UBICACIÓN:	Corregimiento de Herrera, distrito de La Chorrera, provincia de Panamá Oeste.
FECHA DE INSPECCIÓN:	06 de febrero de 2023.
FECHA DE ELABORACIÓN DEL INFORME:	06 de febrero de 2023.
PARTICIPANTES EN LA INSPECCIÓN:	<ul style="list-style-type: none">• Mgtr. Miguel A. Ríos D.: Jefe de la Sección de Seguridad Hídrica (MiAMBIENTE – Panamá Oeste).• Mgtr. Hilario Rodríguez: Técnico de la Sección de Evaluación de Impacto Ambiental (MiAMBIENTE – Panamá Oeste).• Mgtr. Yohana Castillo: Técnica de la Sección de Evaluación de Impacto Ambiental (MiAMBIENTE – Panamá Oeste).• José Antonio González: Consultor Ambiental del Proyecto.

SECCIÓN DE EVALUACIÓN DE IMPACTO AMBIENTAL
INFORME TÉCNICO DE INSPECCIÓN DE CAMPO
DRPO-SEIA-IIo-059-2023

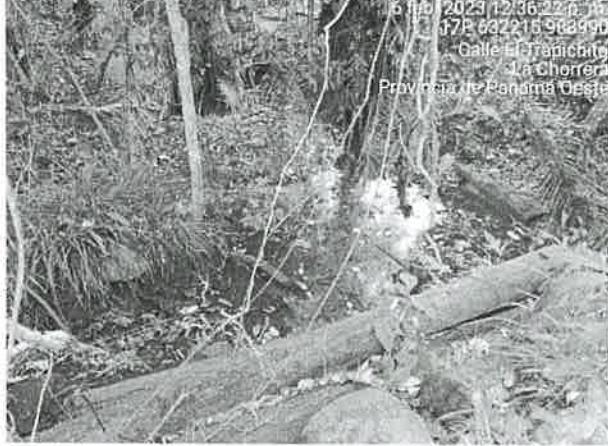
INFORMACIÓN DE LA INSPECCIÓN								
PROYECTO	URBANIZACIÓN VICTORIA HILLS SEGUNDA FASE.							
Hallazgo No <u>1</u> De OBSERVACIÓN	Fecha:	06 de febrero de 2023.						
Descripción del Hallazgo:		Evidencia fotográfica:						
<p>Luego de un recorrido por el polígono en evaluación y verificada las coordenadas UTM WGS-84 en el Sistema Nacional de Información Ambiental (SINIA), se constató que, dentro del área del proyecto, nace un (1) cuerpo de agua (Quebrada Sin Nombre afluente de la Quebrada La Tollosa):</p> <table border="1"> <thead> <tr> <th>#</th> <th>Fuente Hídrica</th> <th>Coordenadas UTM</th> </tr> </thead> <tbody> <tr> <td>1</td> <td>Quebrada Sin Nombre</td> <td>632243 E 984007 N</td> </tr> </tbody> </table>		#	Fuente Hídrica	Coordenadas UTM	1	Quebrada Sin Nombre	632243 E 984007 N

<p>6 feb 2023 12:36:22 p.m. 17P 632243 984007 Galería Trapiche La Chorrera Provincia de Panamá Oeste</p>
#	Fuente Hídrica	Coordenadas UTM						
1	Quebrada Sin Nombre	632243 E 984007 N						
<p>Cabe destacar que, al momento de la inspección, se observó que el área de protección forestal y servidumbre hídrica, del cuerpo hídrico, ha sido respetada, siendo ocupada por un bosque de galería.</p> <p>El cuerpo de agua, mostro caudal corrido y coloración clara.</p>		<p>Imagen No. 1. Vista de la Quebrada Sin Nombre afluente de la Quebrada La Tollosa y el bosque de galería en su área de protección forestal y servidumbre hídrica. <i>Fuente: Inspección realizada el 06 de febrero de 2023.</i></p>

- Que se deberá establecer la respectiva área de protección del nacimiento (ojo de agua) de la Quebrada Sin Nombre afluente de la Quebrada La Tollosa, así como su cauce para dar cumplimiento a lo establecido en numeral 1 del Artículo 23 de la ley 1 del 3 de febrero de 1994 (Ley forestal de la República de Panamá), que indica: *"Queda prohibido el aprovechamiento forestal; el dañar o destruir árboles o arbustos en las zonas circundantes al nacimiento de cualquier cauce natural de agua, así como en las áreas adyacentes a lagos, lagunas, ríos y quebradas. Esta prohibición afectará una franja de bosques de la siguiente manera: Las áreas que bordean los ojos de agua que nacen en los cerros en un radio de dos cientos (200) metros, y de cien (100) metros si nacen en terrenos planos". En este caso nace en un terreno casi plano por tanto aplican 100 metros.*

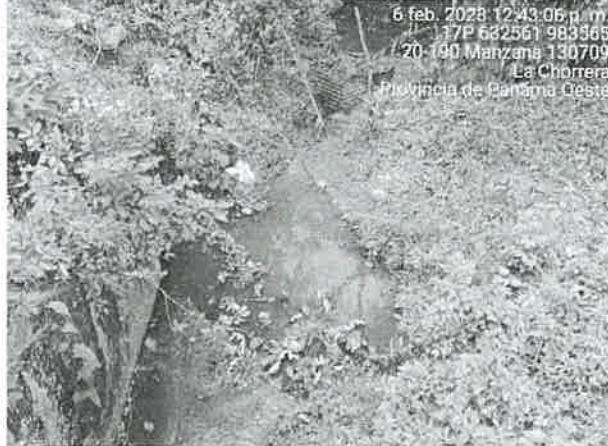
<p>6 feb 2023 12:43:06 p.m. 17P 632561 983585 20-190 Manzana 130709 La Chorrera Provincia de Panamá Oeste</p> <p>Imagen No. 2. Vistas de la Quebrada La Tollosa (punto de descarga de la planta de tratamiento). <i>Fuente: Inspección realizada el 06 de febrero de 2023.</i></p>

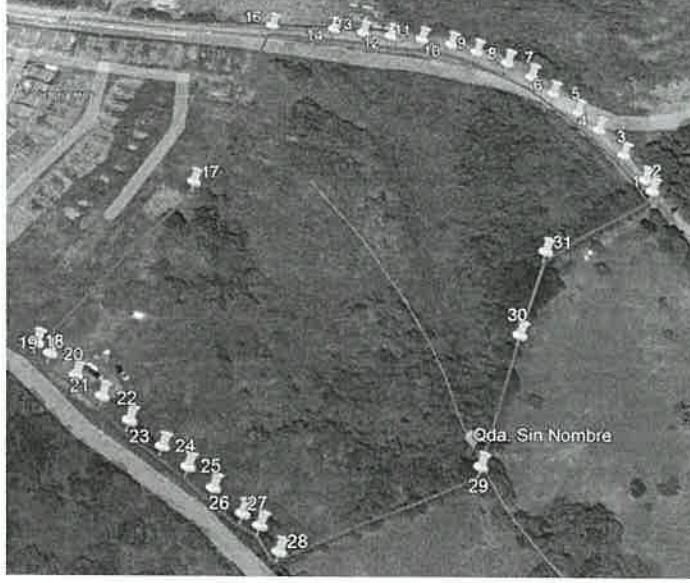
<p>Imagen No. 3. Vista satelital de Google Earth, que muestra el área donde se desarrollara el proyecto y el cuerpo de agua que nace y discurre en la misma.</p>

- Que dentro del área del proyecto, nace un (1) cuerpo de agua (Quebrada Sin Nombre afluente de la Quebrada La Tollosa), sin embargo en el EsIA presentado por la promotora PUERTO ARGENTINO, S. A., específicamente en la parte de hidrología, foja 34, señala que: *El polígono del proyecto no es atravesado por ninguna fuente hídrica, solo que el mismo en su parte colinda en su parte suroeste después de la carretera las Yayas existe una fuente hídrica, la cual no se utilizará, la misma será protegida como un boffer dejando el distanciamiento de servidumbre adecuado que exige la normativa.*

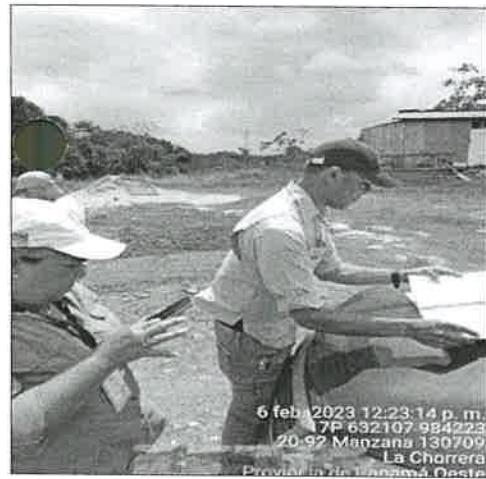
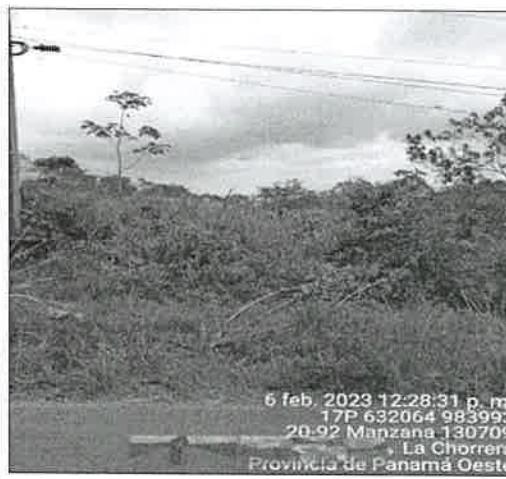
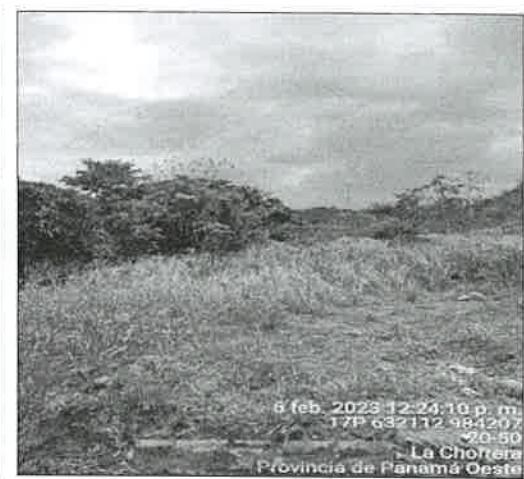
Imagen 1, 2 y 3. Componente de la vegetación existente dentro del polígono, gramínea, bosque secundario joven (rastrojo) y árboles dispersos.

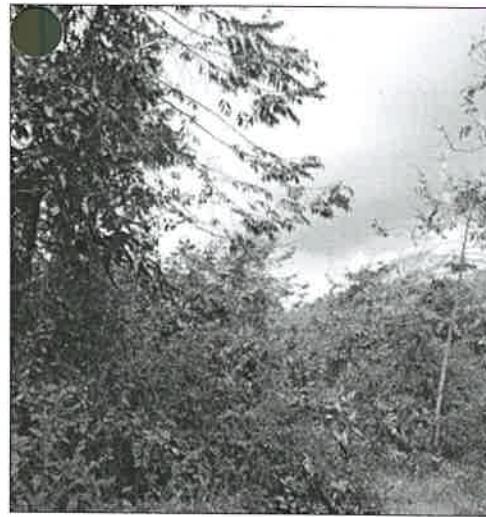
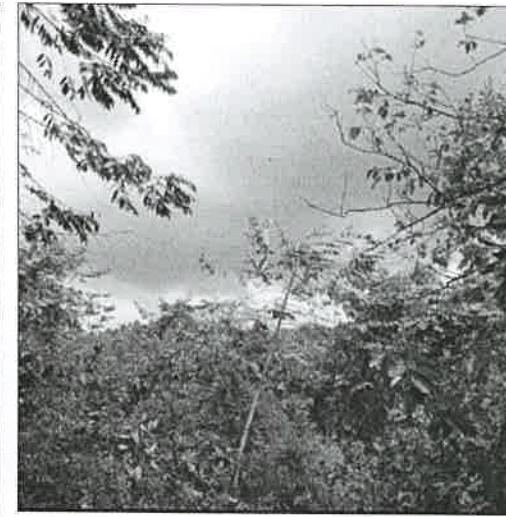
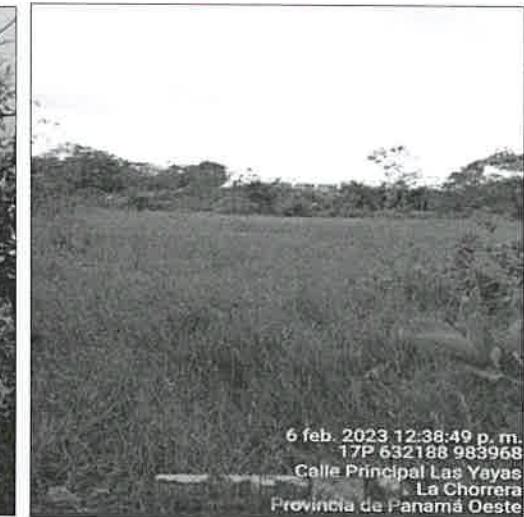
Imagen 4, 5 y 6. Parte de la vegetación del polígono, además de cercas vivas con árboles. El terreno era utilizado para el pastoreo de ganado vacuno.

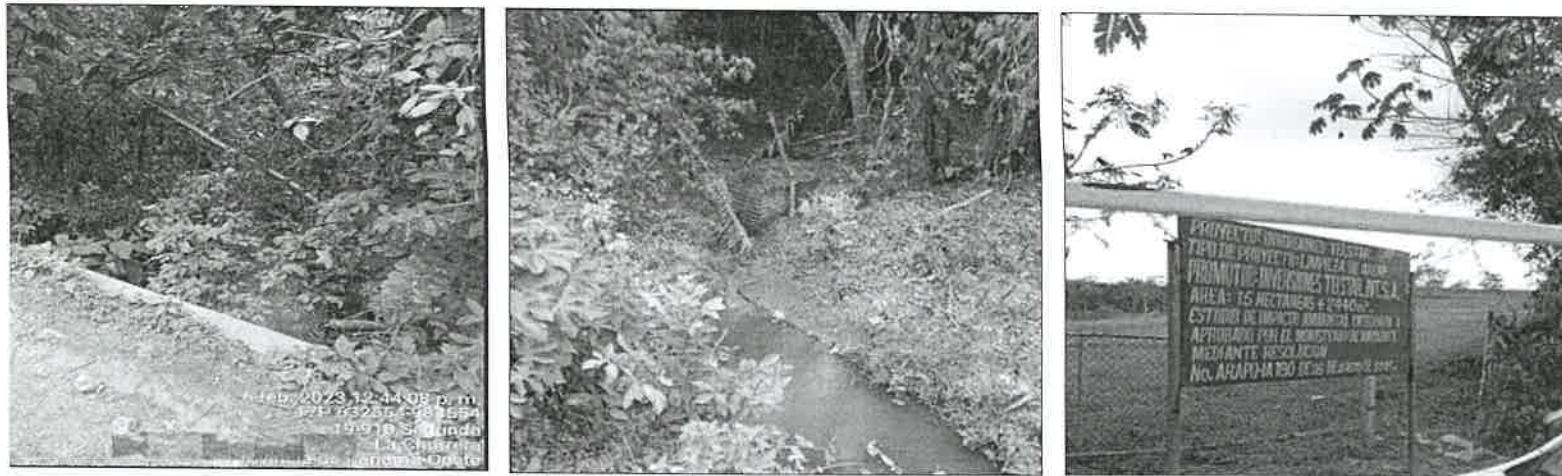
- Dentro del área de influencia directa del proyecto, no existe fuente hídrica por lo cual el punto de descarga de la planta de tratamiento se realizará por medio de tuberías soterradas aguas abajo por la servidumbre de la carretera principal hacia la comunidad de Las Yayas, hasta llegar a la quebrada La Tolosa.

Imagen 7 y 8. Punto de descarga de la PTAR, fuera del polígono del proyecto quebrada La Tollosa, aguas abajo a orilla de la vía principal hacia comunidad de Las Yayas. **Imagen 9.** Punto de referencia cercano, donde por medio de tubería soterrada por la servidumbre de la carretera descargará la PTAR.

2.2 Presentar distancia longitudinal, permisos y/o autorizaciones de terceros, de la servidumbre u otros en caso necesario, debido al recorrido de las tuberías soterradas, para llegar al punto de la descarga de la PTAR, ya que se encuentra fuera de la huella del proyecto.
