**INFORME TÉCNICO DE EVALUACIÓN (CAT-I)
DRPO-SEFOR-AC-050-2023**

Nombre del Proyecto: "ESTACION DE COMBUSTIBLE Y LOCALES COMERCIALES"

INFORME DE INSPECCIÓN TÉCNICA
SAPB N°-36-2023Proyecto “Estación de Combustibles y Locales Comerciales”
Categoría I

**SECCIÓN DE EVALUACIÓN DE ESTUDIO DE IMPACTO AMBIENTAL
INFORME TÉCNICO DE INSPECCIÓN DE CAMPO DE EsIA, CATEGORÍA I
DRPO-SEIA-IIo-104-2023**

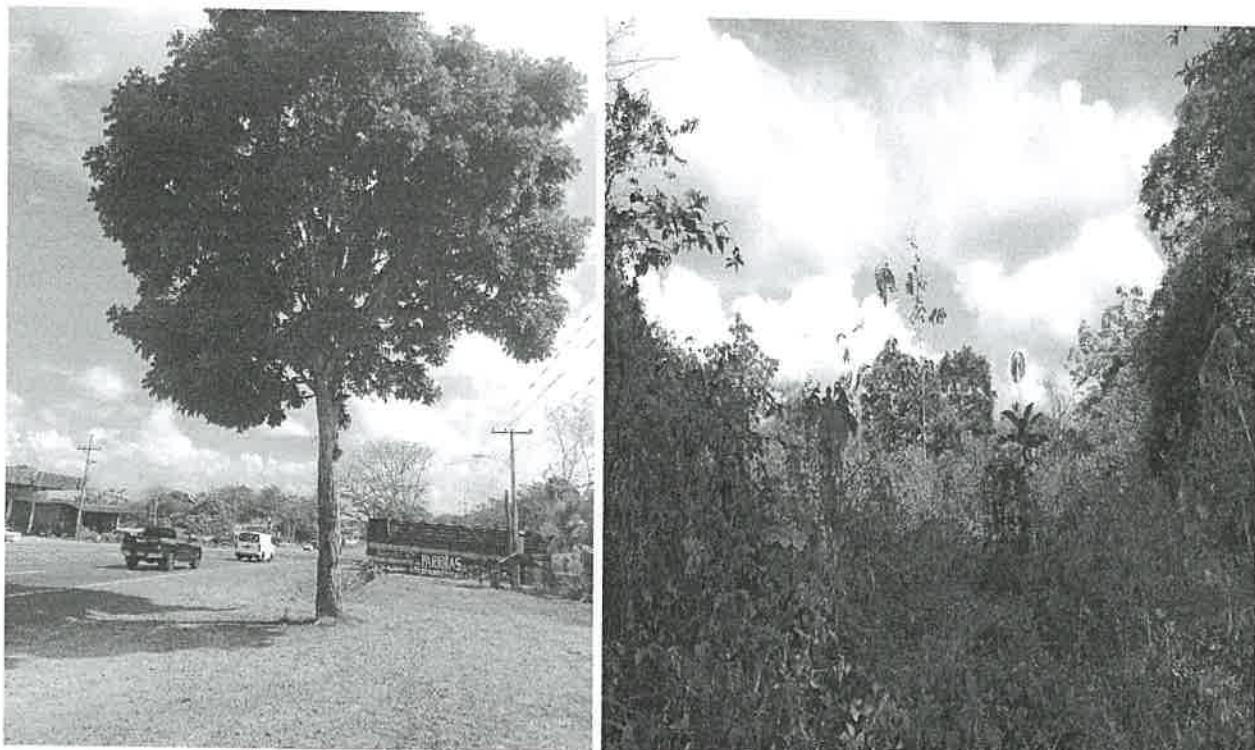
Foto 1,2. Se observa el árbol de Caoba nacional en la servidumbre vial, así como parte de la vegetación que se observó en el sitio objeto de estudio.

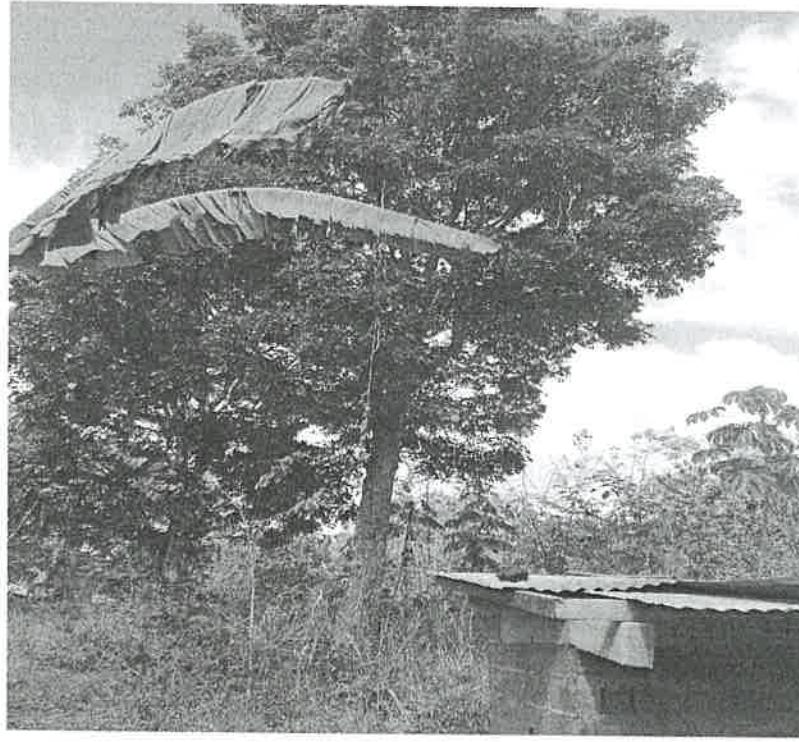
Fotos 3. Se aprecia otra parte de la vegetación.

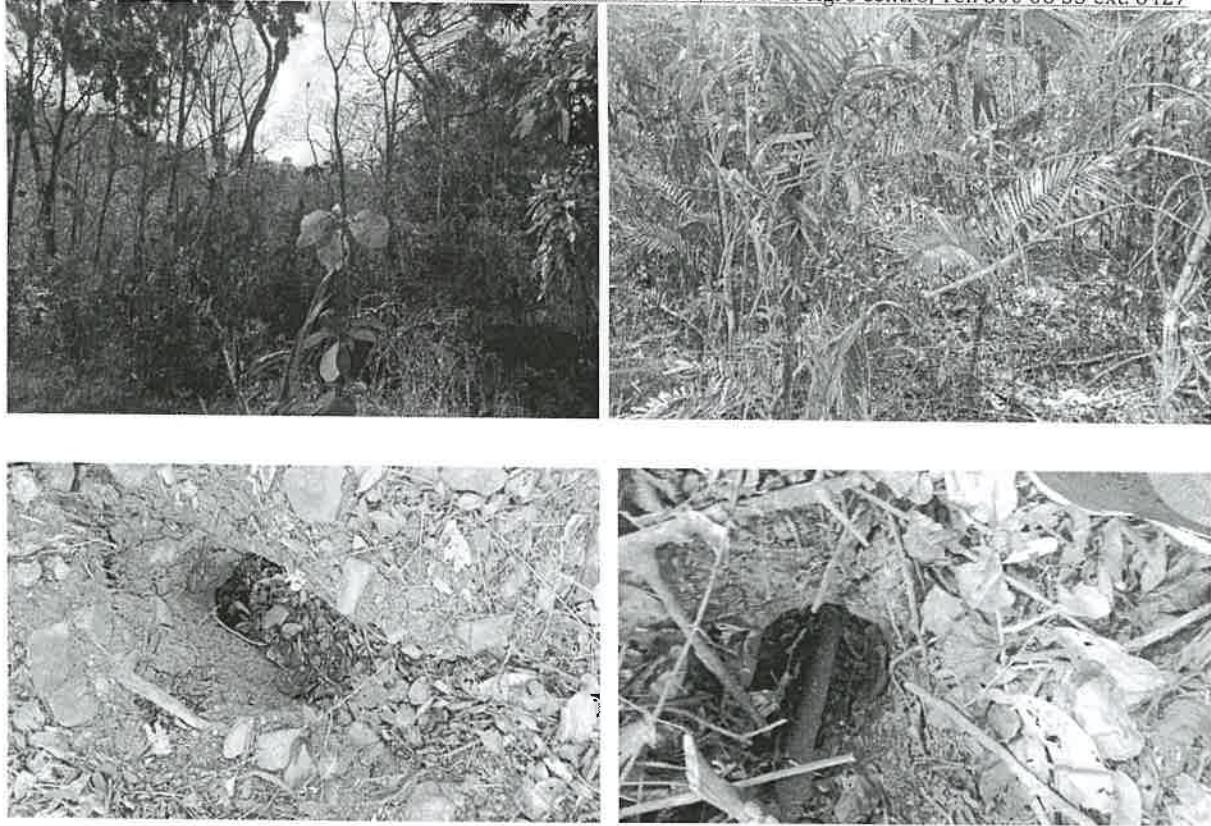
Evidencia fotográfica del sitio

- 1- El terreno a intervenir presenta vegetación mixta y se observó madrigueras en el recorrido indicativo de presencia de mamíferos al igual que se observó aves de varias especies.
- 2- En el sitio de influencia directa se observa fuentes hídrica que nace en el límite de la propiedad.

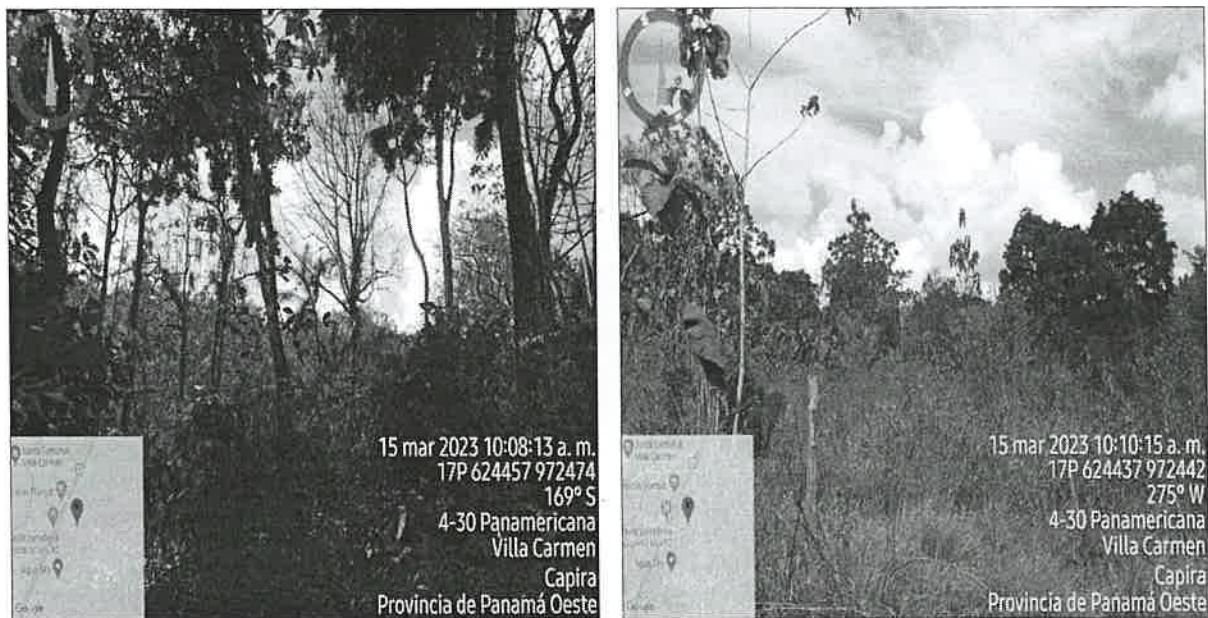
Imagen 1 y 2. Vegetación compuesta por gramínea, bosque secundario joven (rastrojo) y árboles aislados.

9.1. Realizar inventario forestal pie a pie, marcar con cinta fluorescente cada árbol inventariado y detallar los árboles por especie, cantidades totales y familias, así como también los datos dasométricos de cada uno, con diámetros iguales o mayores a los 15 cm.

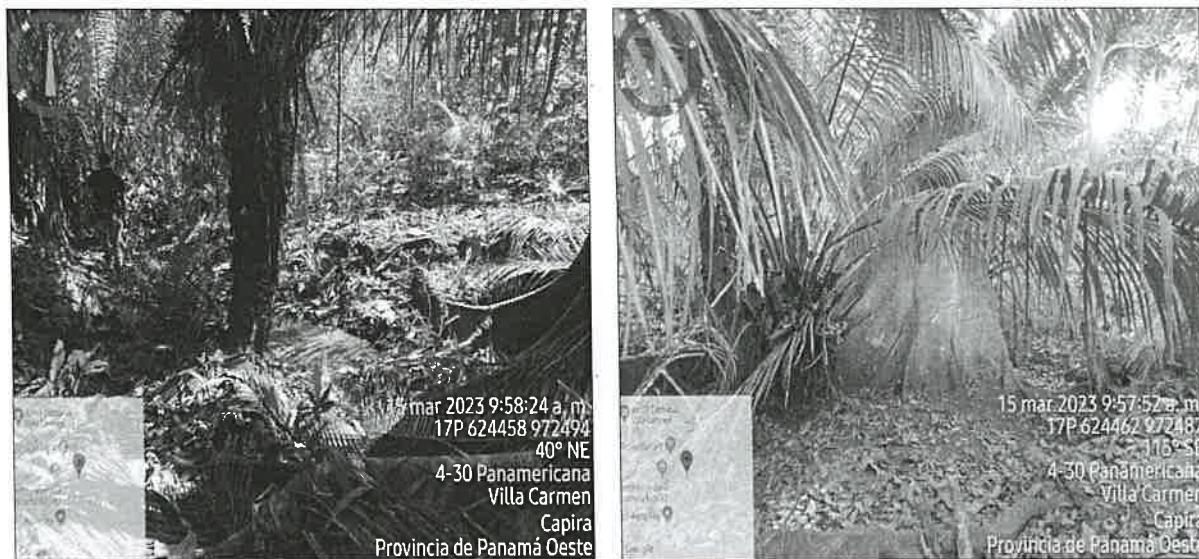
Imagen 3 y 4. Quebrada Sin Nombre y árbol en servidumbre de la quebrada.

- 8.1. Aclarar el punto **HIDROLOGÍA**, dentro del EsIA, y presentar coordenadas UTM con DATUM del cuerpo de agua identificada como “*quebrada Sin Nombre*”.

- 8.2. Presentar medidas de mitigación para el cuerpo agua observado en inspección de campo (quebrada Sin Nombre), del proyecto en su etapa de construcción y operación, a fin de evitar procesos erosivos, arrastre de sedimentos y cualquier tipo de material del suelo, que pudiesen presentarse de manera eventual y/o fortuita, afectando el cuerpo de agua.

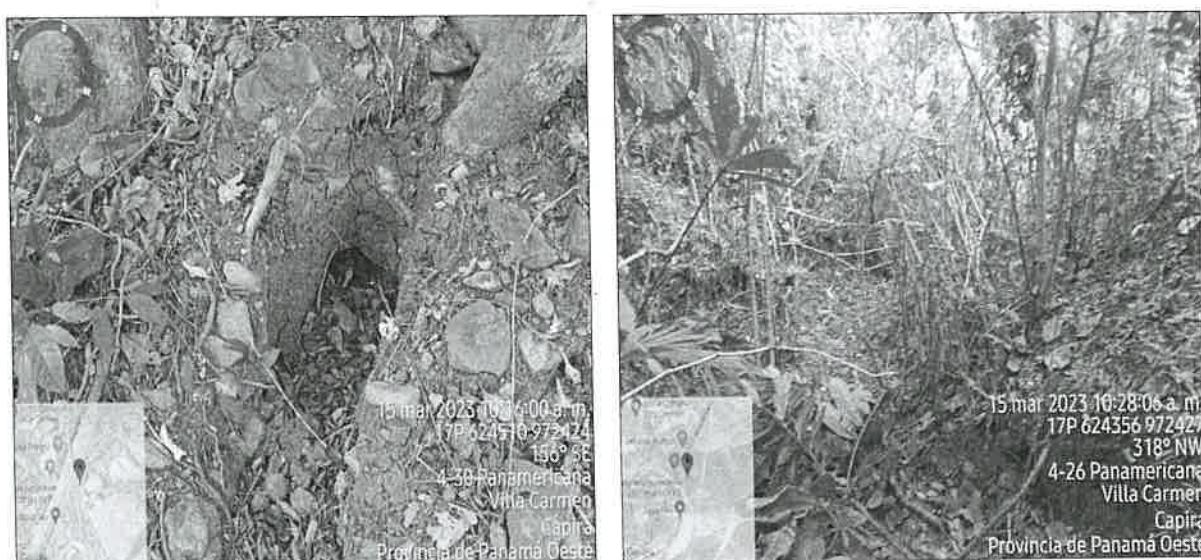
Imagen 5 y 6. Madriguera y canal de agua fluviales de escorrentía.

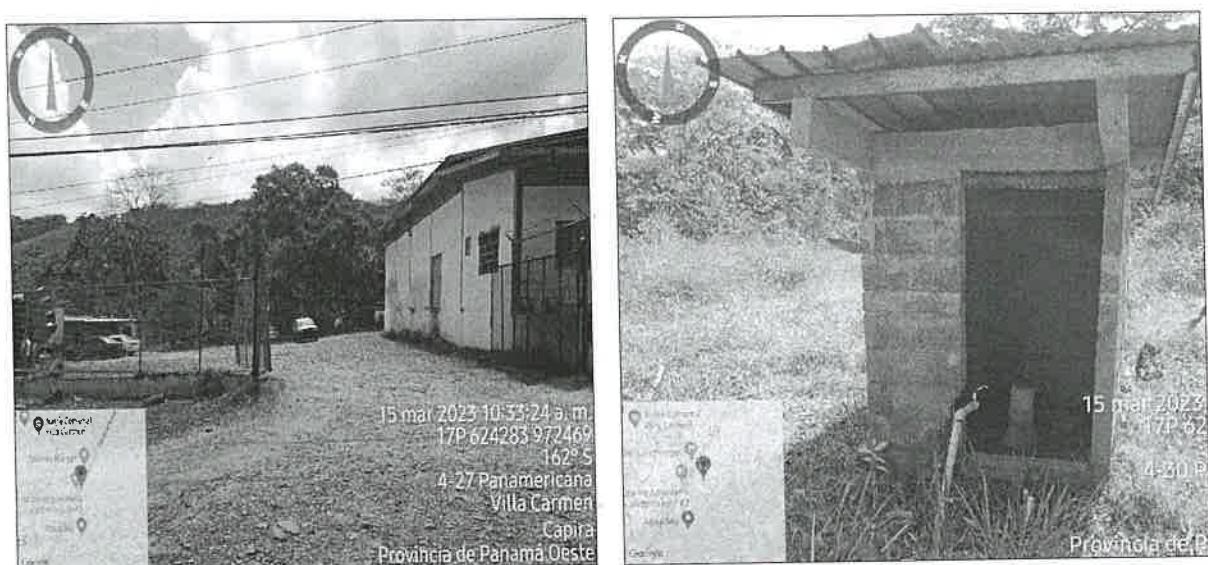
Imagen 7 y 8. Infraestructura en la parte frontal del polígono e infraestructura de pozo sin uso.

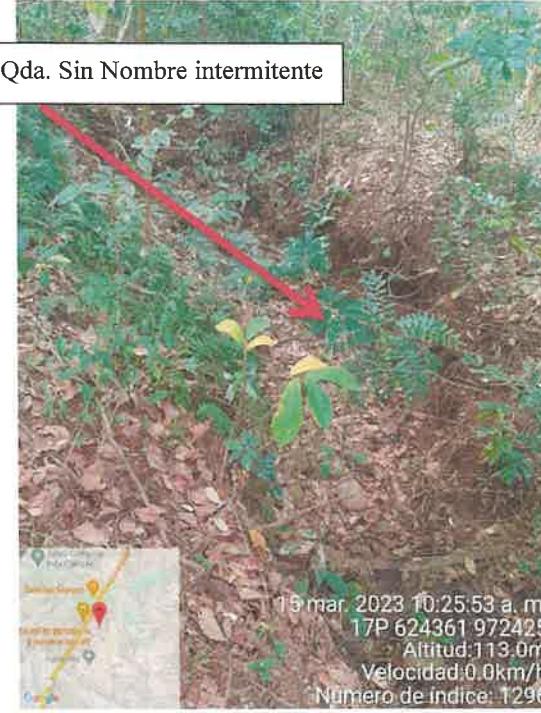
Imagen N° 1. Quebrada sin nombre de flujo estacionario, que atraviesa el polígono del proyecto.
Fuente: Inspección realizada el 15 de marzo de 2023.

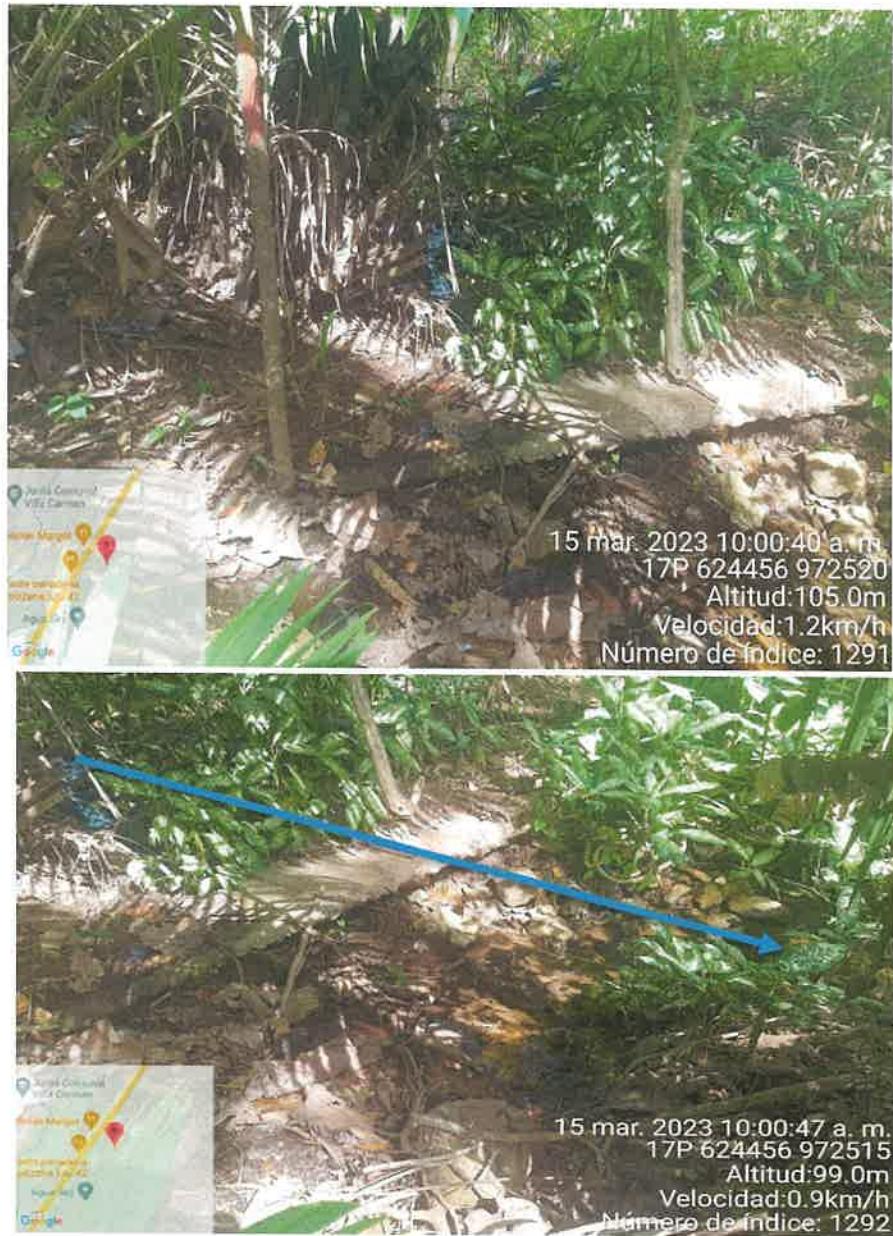
Imagen N° 2. Se observa parte del cauce de la quebrada Sin Nombre, donde por depresión del terreno natural se observa el trasiego de aguas fluviales provenientes de escorrentías naturales. **Fuente:** Inspección realizada el 15 de marzo de 2023.

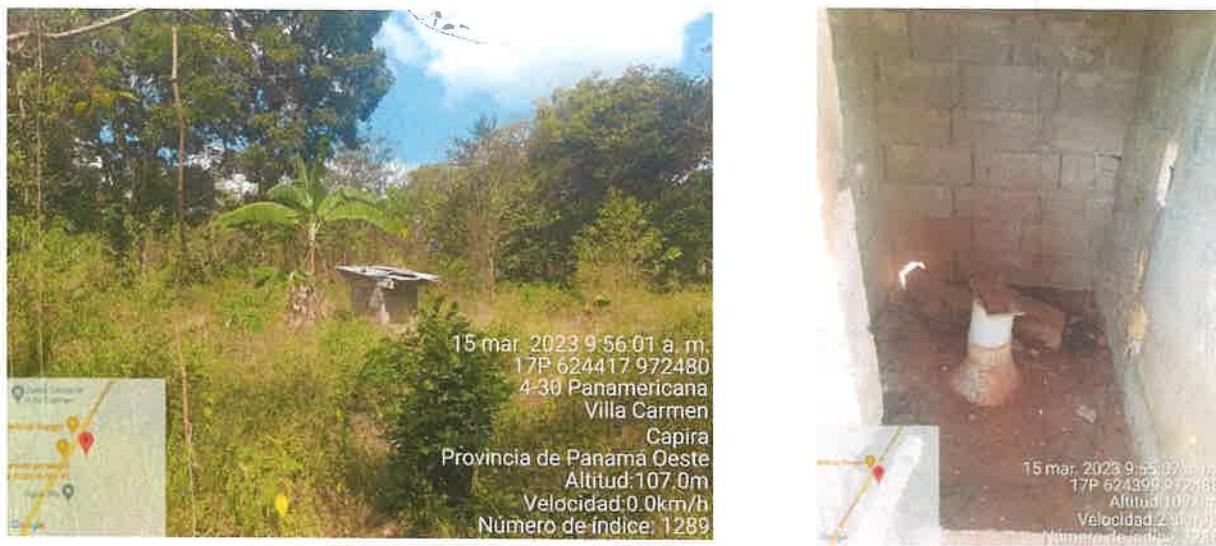
Imagen N° 3. Se observa pozo perforado sin uso que se encuentra dentro del polígono en estudio. **Fuente:** Inspección realizada el 15 de marzo de 2023.

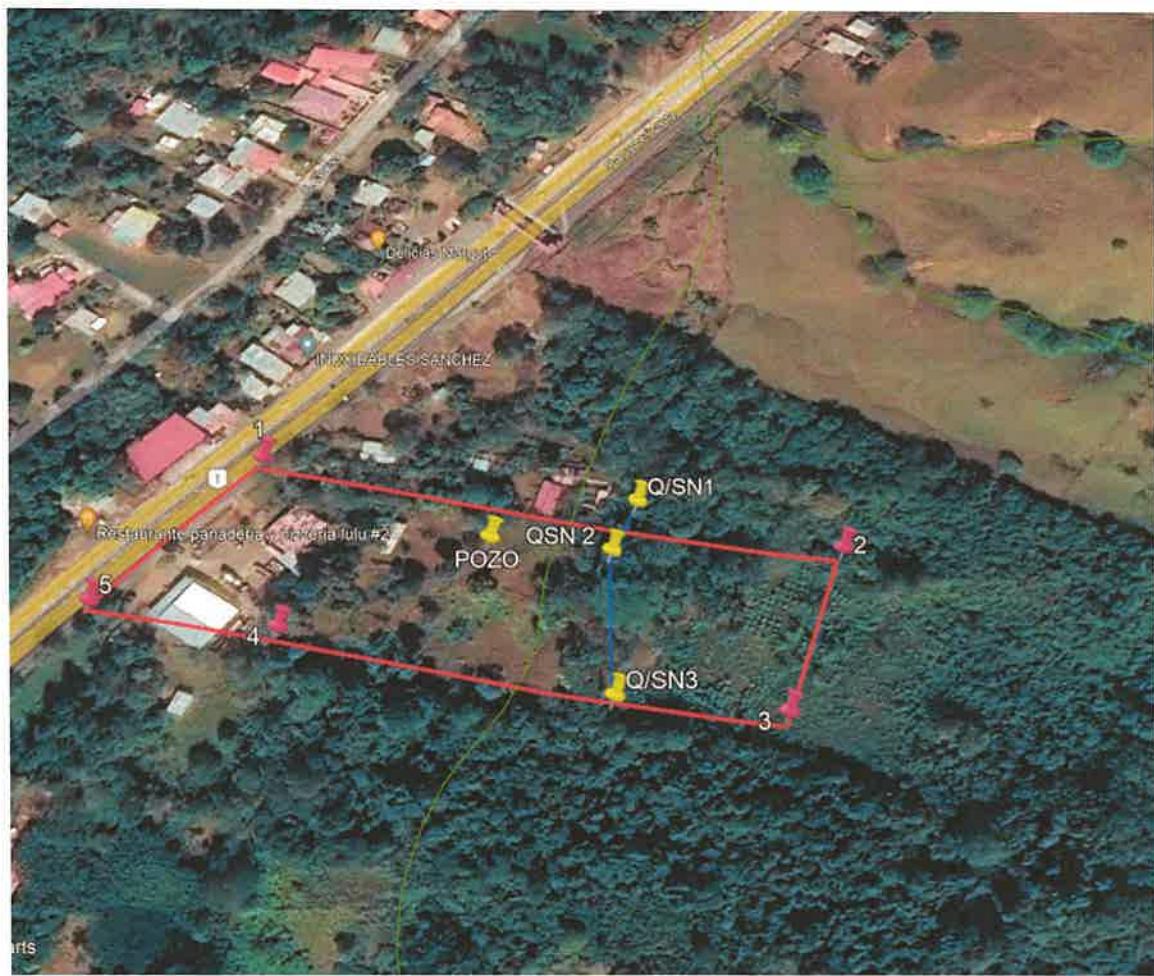
Imagen N° 4. Vista satelital de Google Earth Pro, donde se muestra la quebrada Sin Nombre intermitente y polígono que será intervenido por el proyecto en estudio.
