SECCIÓN DE EVALUACIÓN DE ESTUDIO DE IMPACTO AMBIENTAL
INFORME TÉCNICO DE INSPECCIÓN DE CAMPO DE EsIA, CATEGORÍA I
DRPO-SEIA-IIO-185-2023

NOMBRE DEL EsIA:	“COSTA OESTE PLAZA
NOMBRE DEL PROMOTOR:	COSTA OESTE PANAMÁ, S.A.
REPRESENTANTE LEGAL:	JOSÉ SERFATY ANTEBI
ACTIVIDAD ECONÓMICA PROYECTADA:	CONSTRUCCIÓN
CONSULTORES Y No. DE REGISTRO:	DICEA, S.A. IRC-040-2005
UBICACIÓN DEL PROYECTO:	DETRÁS DEL HOSPITAL NICOLÁS SOLANO, VÍA HACIA LA COMUNIDAD DE LA MITRA, ENTRADA DEL RESIDENCIAL COSTA OESTE, CORREGIMIENTO DE PUERTO CAIMITO, DISTRITO DE LA CHORRERA, PROVINCIA DE PANAMÁ OESTE.
PARTICIPANTES:	Por MiAMBIENTE: - Hilario Rodríguez / Sección de Evaluación de Impacto Ambiental–Dirección Regional de Panamá. - Darysbeth Martínez / Consultor Ambiental.
FECHA DE INSPECCIÓN:	17 DE MAYO DE 2023
FECHA DE ELABORACIÓN:	24 DE MAYO DE 2023

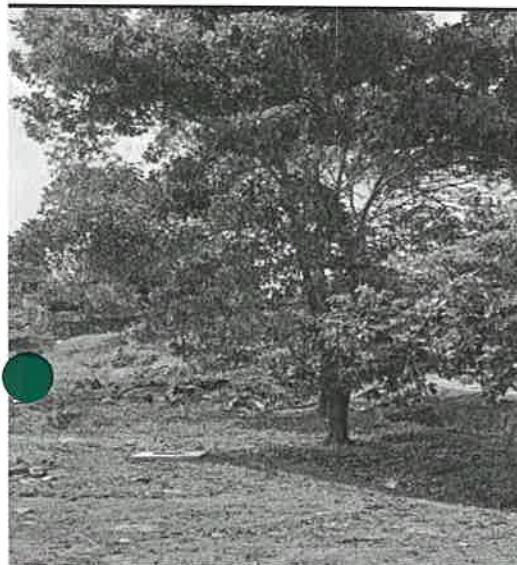
Imagen 1. Área de la huella del proyecto con escasa vegetación existente de gramínea y árboles dispersos.

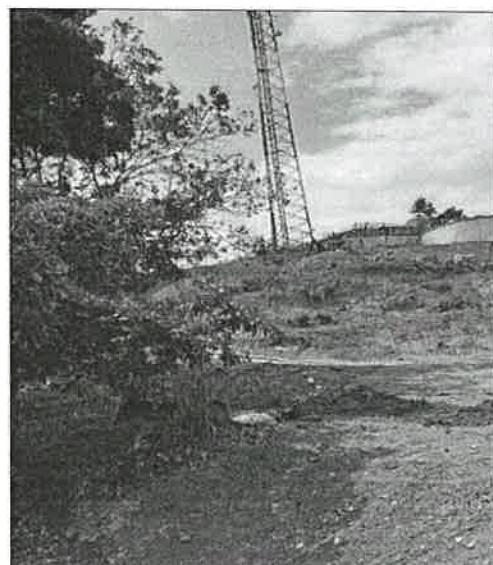
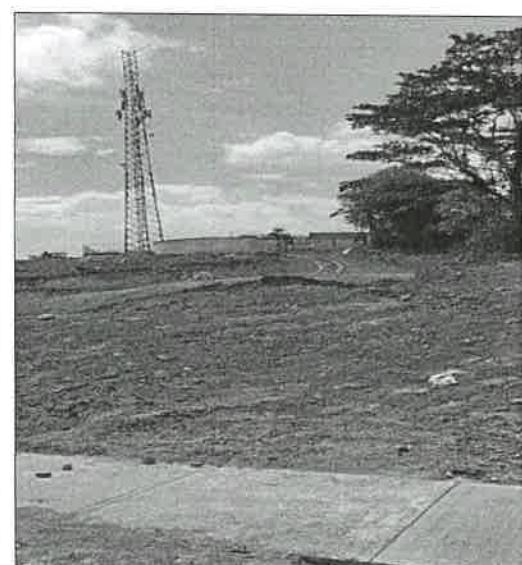
Imagen 2 y 3. Huella del proyecto impactado con movimiento de tierra.

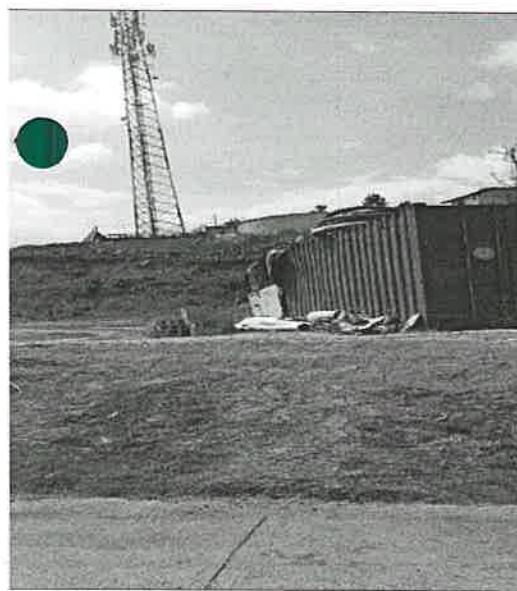
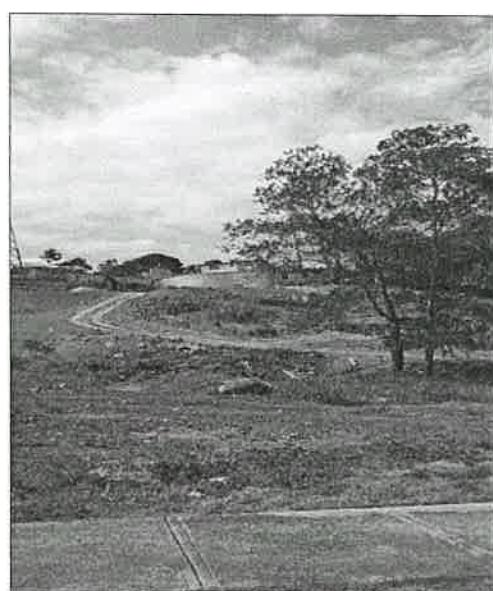
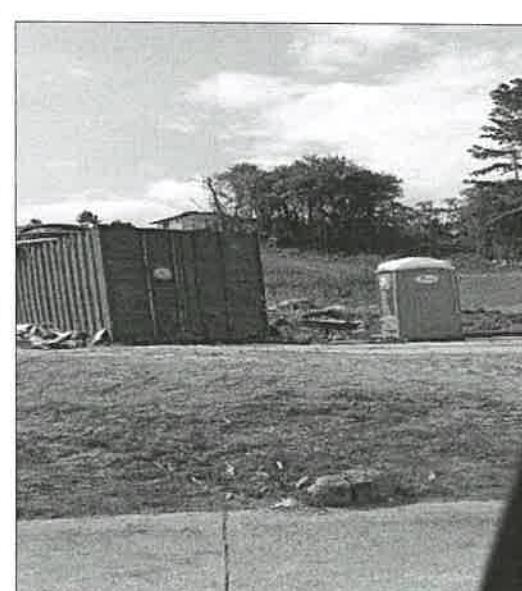
Imagen 4, 5 y 6 PARTE FRONTEL DEL PROYECTO TOTALMENTE INTERVENIDO EN DONDE SE OBSERVA EN LA PARTE SUPERIOR, TORRE DE TELEFONÍA MÓVIL E INSTALACIÓN DE TANQUE DE AGUA ADÉMÁS DE CONTENEDOR Y SERVICIO PORTÁTIL.
