La Chorrera, 1 de diciembre de 2023
SAPB-150-2023INFORME DE INSPECCIÓN TÉCNICA
"Botadero 3 para el proyecto Corredor de Playas"

PROYECTO: Botadero 3 para el proyecto Corredor de Playas	BREVE DESCRIPCION DEL PROYECTO: Consiste en la adecuación de un área para botadero de material arcillo procedente de los trabajos de movimiento de tierra que se realizan en el proyecto del Corredor de las Playas
CATEGORIA DE EsIA: I	
PROMOTOR: Puentes y Calzadas Infraestructuras, S.LU.	
APODERADO LEGAL: Ismael Barral Noya.	La superficie total del globo de terreno: 4 ha+2800 m ²
CÉDULA/PASAPORTE: E-8-169914.	
PROPIETARIO DE LA FINCA: Moisés González Castro.	IMPACTOS DIRECTOS:
CÉDULA/PASAPORTE: 6-46-2538	<ul style="list-style-type: none"> - Remoción de cobertura vegetal - Movimiento y nivelación de terreno. - Impacto sobre la fauna silvestre. - Generación de desechos sólidos - Contaminación del suelo - Emisiones de gases que contribuyen al efecto de invernadero. - Ruido. - Generación de partículas de polvo.
LOCALIZACIÓN: Finca No. 12287 con código de ubicación 8600, corregimiento Feuillet, distrito de La Chorrera, provincia de Panamá Oeste.

INFORME TÉCNICO No. DRPO-SSH-163-2023.

**SECCIÓN DE EVALUAC

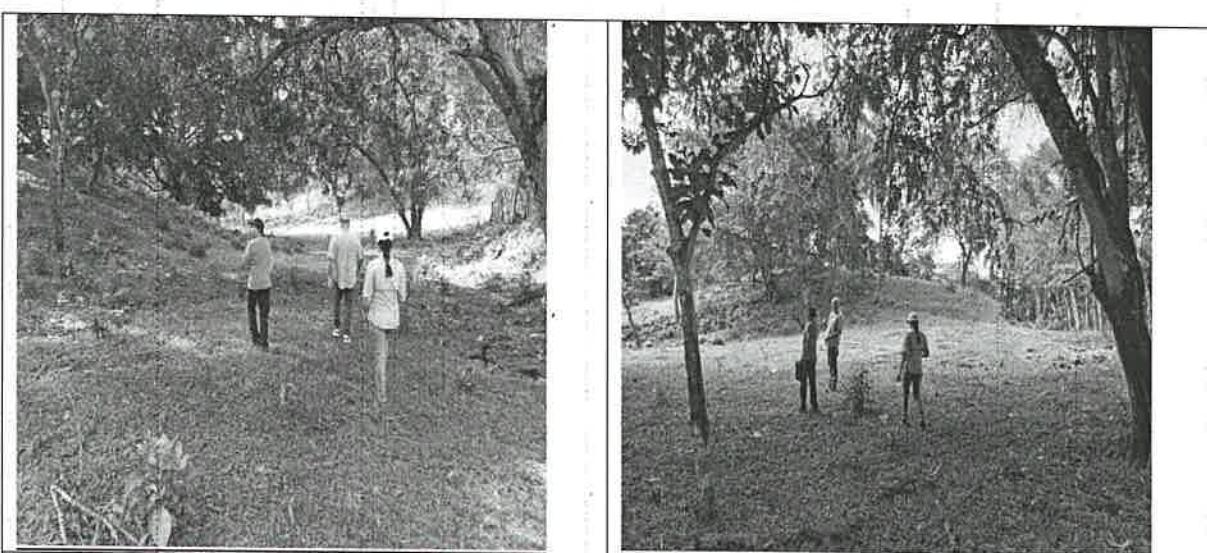
Foto N°1 y 2 caracterización de las especies arbóreas y gramíneas

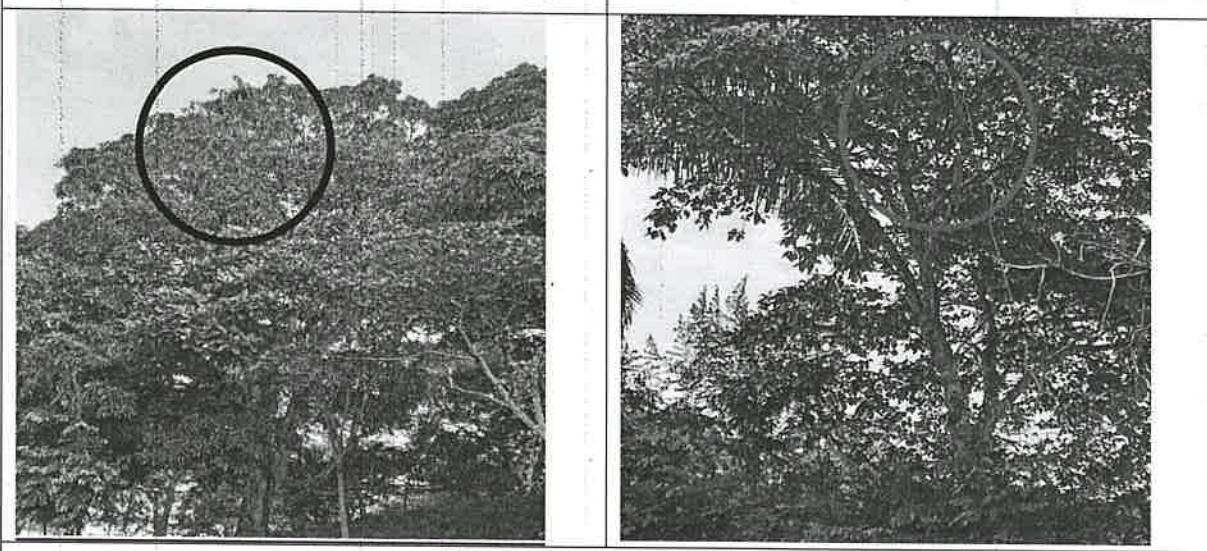
El proyecto "Botadero 3 para el proyecto Corredor de playas" de categoría I, consiste en la adecuación de un área destinada al depósito de material arcillo proveniente de las labores de movimiento de tierra que se realizan en el proyecto del Corredor de las Playas. La iniciativa busca desarrollar aproximadamente 9,679.28 m², caracterizado por la presencia de árboles frutales como el mango, jobo, nance y otras especies como laurel, guácimo verde, papelillo, palma de coco, guarumos, malagueto, cachito y gramíneas. Además limita con un bosque de galería y un cuerpo de agua no identificado en el Estudio de Impacto Ambiental. Durante la inspección, se observaron diversas especies como la mariposa del Orden Lepidoptera, aves garrapatero (*Crotophaga sulcirostris*), mamíferos como juveniles de ardilla gris (*Sciurus variegatoides*) y elementos de la vida silvestre, como nidos en la copas de los árboles.

Foto No.3.y 4 Nidos de ardillas

2. Por los análisis técnicos se determina que la promotora Puentes y Calzadas Infraestructura, SLU. Sucursal Panamá, debe presentar Plan de Rescate y Reubicación de Fauna Silvestre.

4. El Plan de Rescate Reubicación de Fauna Silvestre, debe ser realizado y ejecutado por profesionales de las Ciencias Biológicas y médico veterinario.

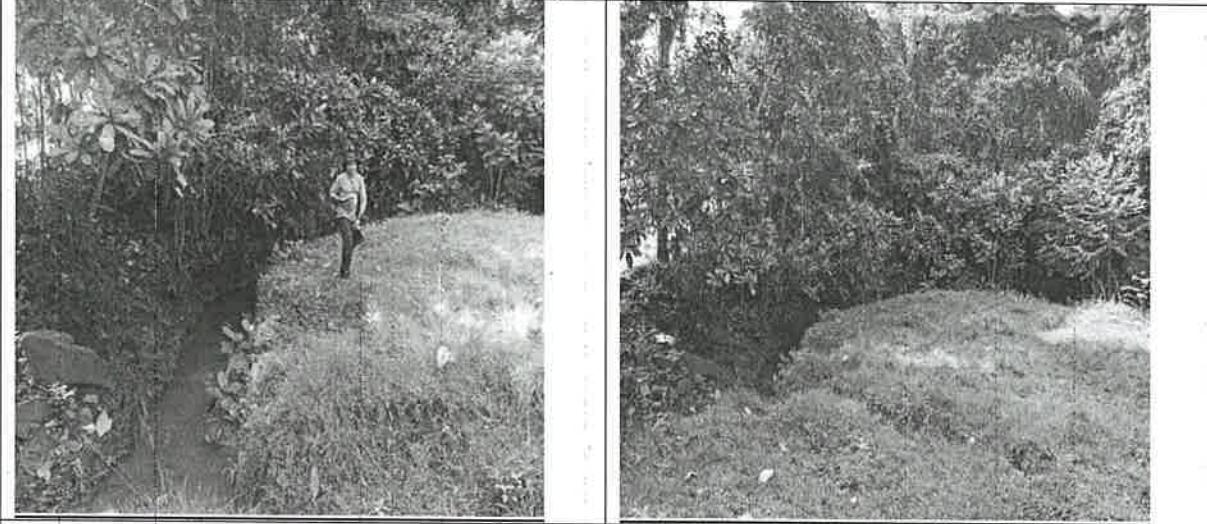
RECURSO HIDRICO:	Colinda con un cuerpo de agua que no está identificado en el Estudio de Impacto Ambiental.
FAUNA SILVESTRE:	Al momento de la inspección se observó Insectos: mariposa del Orden: Lepidoptera. Aves: Garrapatero (<i>Crotophaga sulcirostris</i>). Mamíferos: juvenil de ardilla gris (<i>Sciurus variegatoides</i>) Partes derivadas de la vida silvestre: nidos de ardilla. Además la vegetación es propicia para albergar borriquero, iguana verde, serpientes de la familia Viperidae, Colubridae y Elapidae, mamíferos como perezosos de tres (<i>Bradypus variegatus</i>), perezoso de dedos (<i>Choloepus hoffmanni</i>), armadillo (<i>Dasyurus novemcinctus</i>), zorra común (<i>Didelphis marsupialis</i>), puercoespín norteño (<i>Coendou mexicanus</i>).
TOPOGRAFIA:	Superficie muy irregular con depresión.

Foto N°5 El proyecto colinda con un cuerpo de agua que no fue mencionado en el Estudio de Impacto Ambiental

Foto N°6 El proyecto colinda con bosque de galería que no fue mencionado en el Estudio de Impacto Ambiental.

Es imperativo mantener una distancia adecuada entre proyecto de relleno con material de arcilla y la colindancia con un bosque de galería y cuerpo de agua, para prevenir la sedimentación. Además, se deben implementar medidas de mitigación, como barreras naturales o sistema de retención para proteger el ecosistema circundante y mantener la calidad de agua.

5. Es importante mantener una distancia adecuada entre proyecto de relleno con material de arcilla y la colindancia con un bosque de galería y cuerpo de agua, para prevenir la sedimentación.

6. Se deben implementar medidas de mitigación, como barreras naturales o sistema de retención para proteger el ecosistema circundante y mantener la calidad de agua.

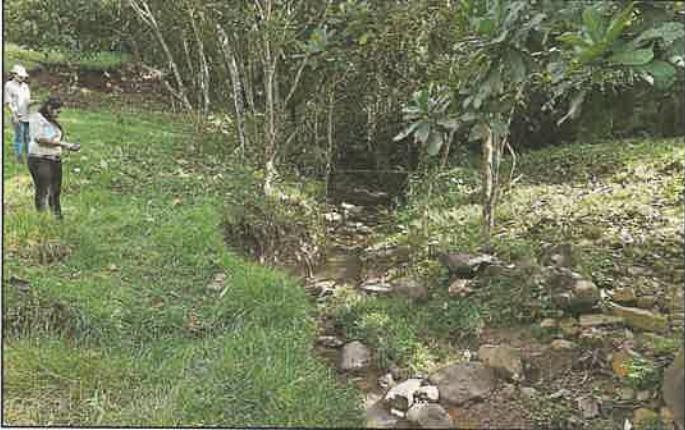
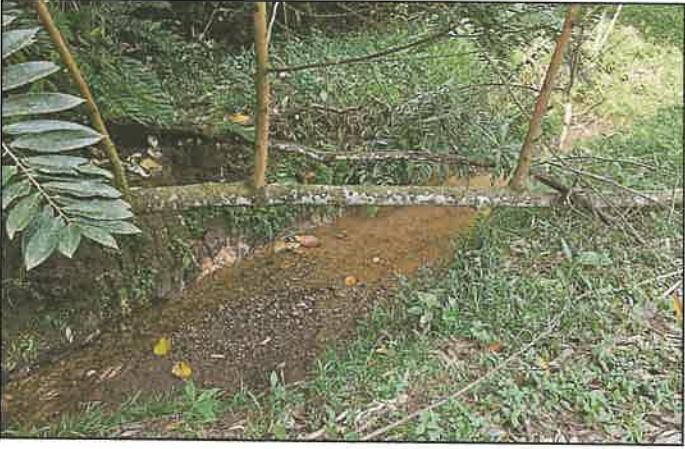
<p>Imagen No. 1</p>
#	Fuente Hídrica	Coordenadas UTM						
1	Quebrada Sin Nombre	626819 E 976912 N						
<p>Al momento de la inspección la fuente hídrica mantiene su bosque de galería, caudal constante y coloración clara.</p>

<p>Imagen No. 2</p>						
		<p>Imagen No. 1 y 2. Quebrada Sin Nombre, colindante al polígono del proyecto. Fuente: inspección realizada el 30 de noviembre de 2023.</p>

- Que el área donde se pretende realizar el proyecto antes mencionado, se ubica dentro de la cuenca hidrográfica No. 138 (Ríos entre Antón y Caimito).
- Que colindante al área de influencia del proyecto, se constató una fuente hídrica denominada: quebrada Sin Nombre.
- Se deberá establecer la respectiva área de protección de la quebrada Sin Nombre, para dar cumplimiento a lo establecido en la Ley 1 de 3 de febrero de 1994 y contribuir con el enriquecimiento de la vegetación existente en la zona contigua al cauce, con la finalidad de protección y conservación del cauce natural.
- Que, debido al tipo de actividad a realizar, es recomendable se establezca un área de protección de 15 metros mínimo para la quebrada Sin Nombre.

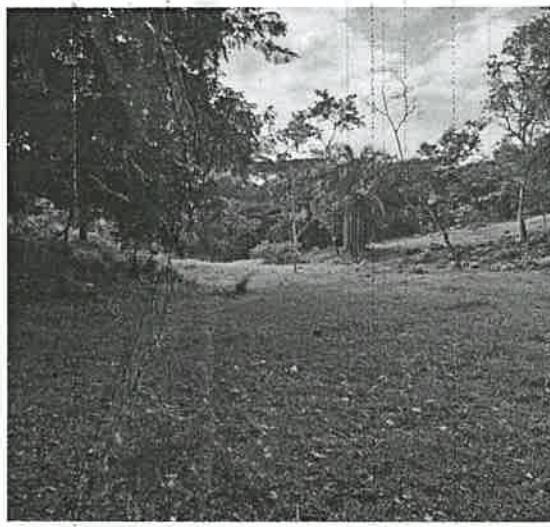
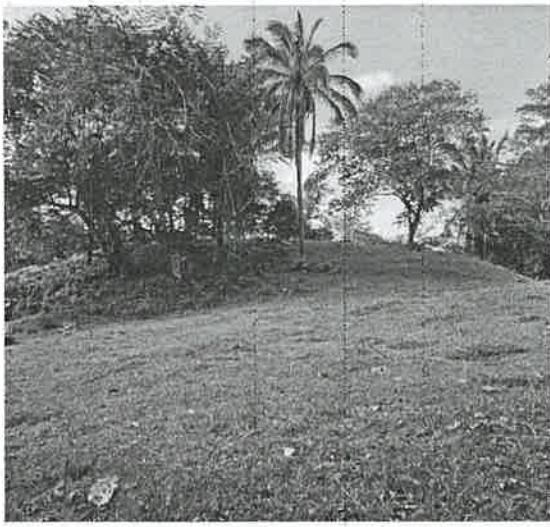
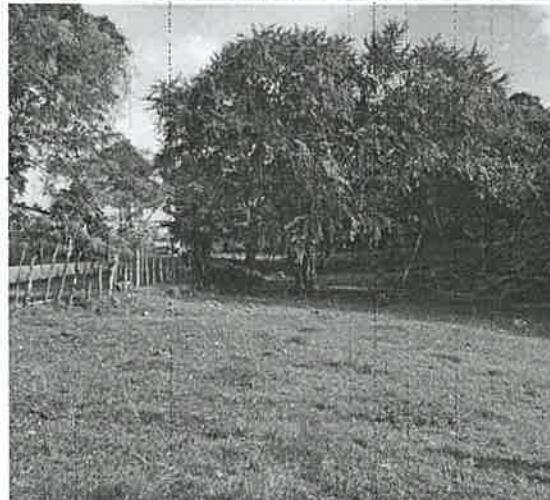
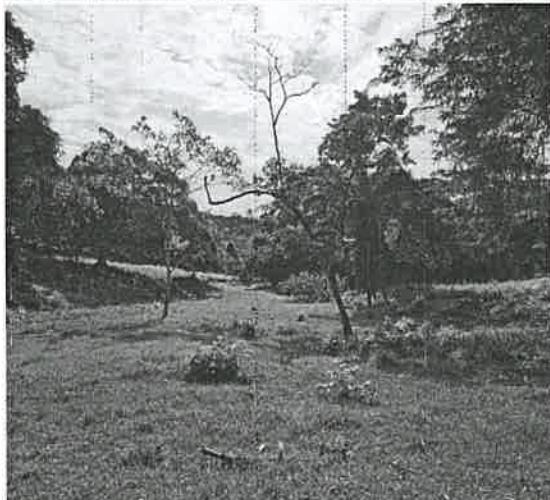
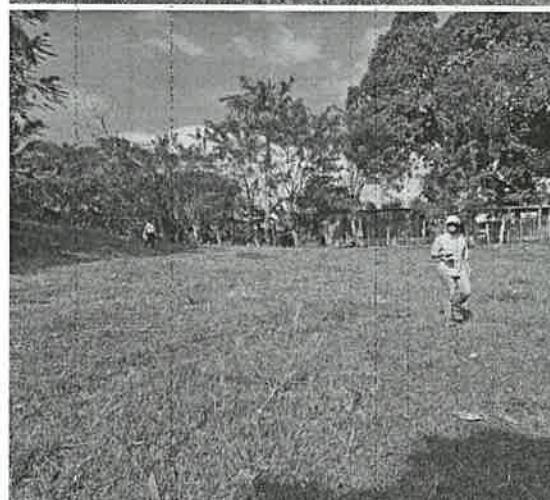
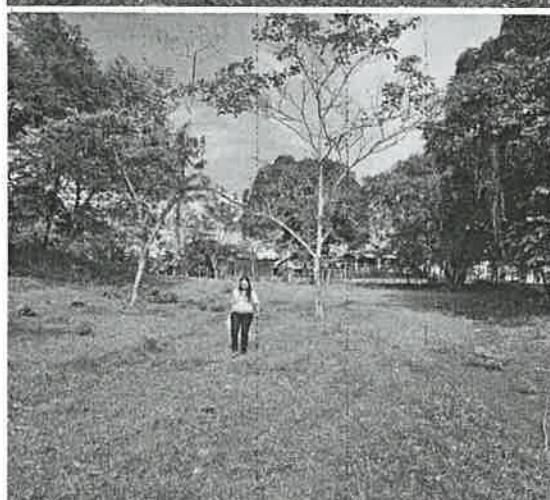
Imagen 1 a la 7: visuales generales de diferentes ángulos del terreno, donde se observa las características físicas del tipo de suelo existente, textura arcillosa, topografía semi-plana, con una ligera depresión en la parte central del terreno, la composición florística del sitio conformada por árboles dispersos de frutales y un estrato herbáceo de gramíneas. En cuanto a fauna silvestre, está caracterizada por individuos de la clase Ave, y otras especies menores terrestres, al fondo de la imagen se observa una fuente de agua superficial colindante, denominada quebrada Sin Nombre

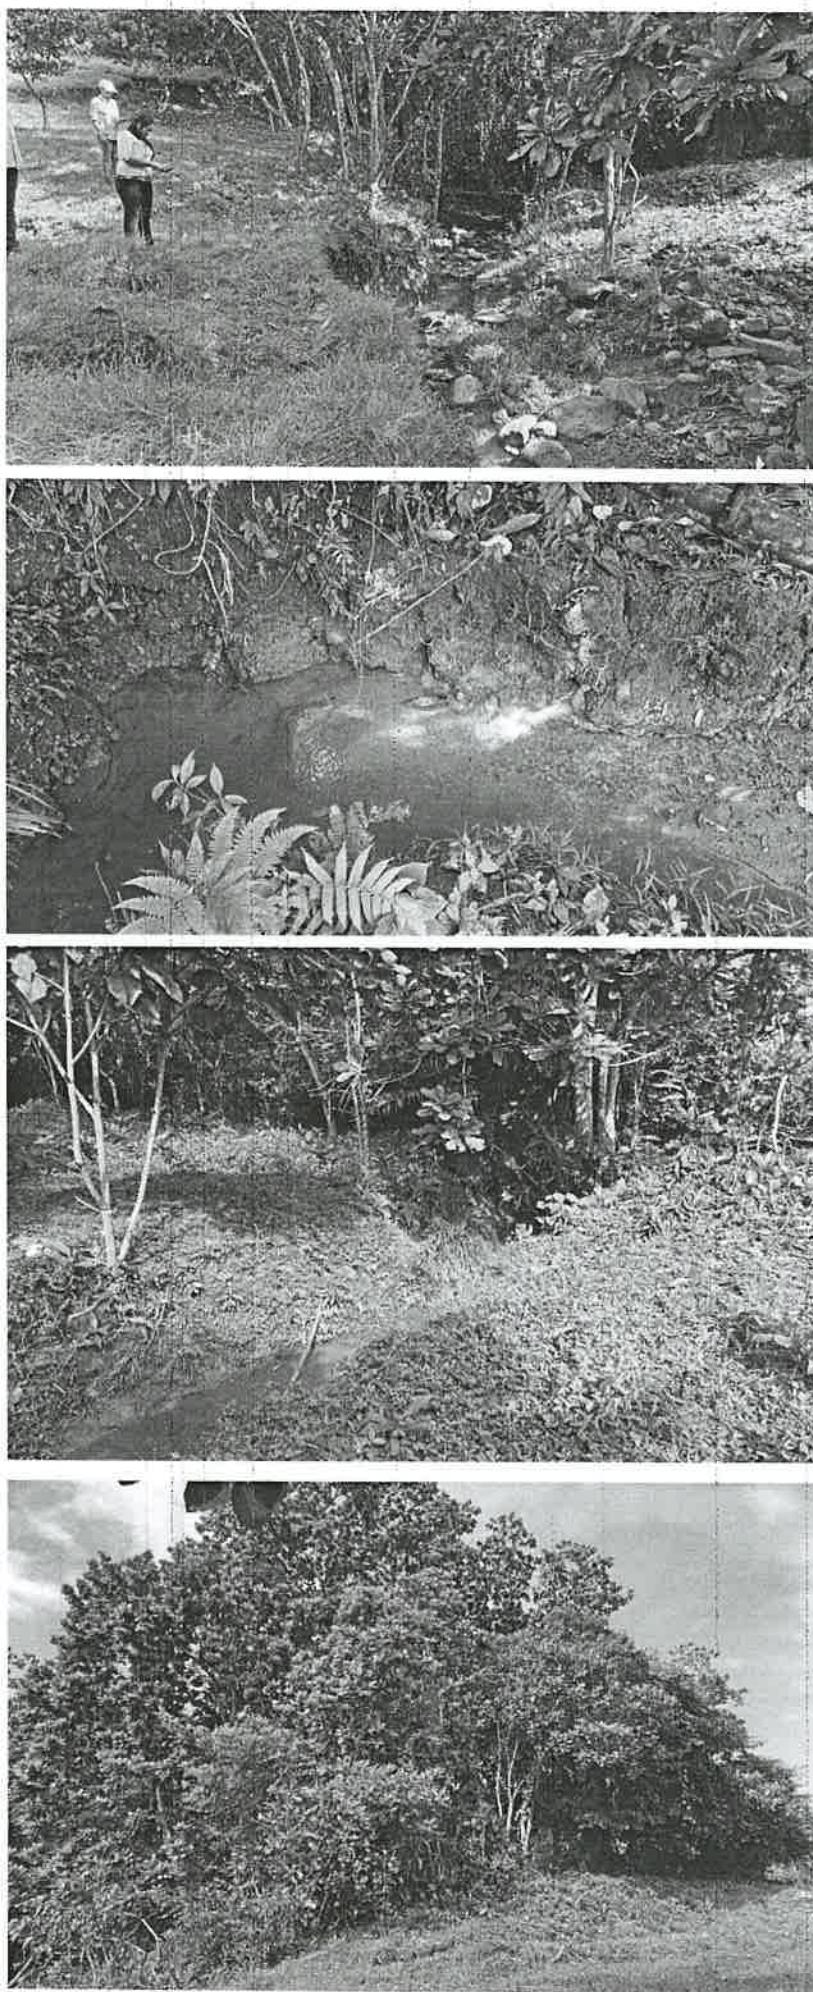
Imagen 8 a la 11: visuales generales en perspectiva amplia, general y diferentes ángulos de la quebrada Sin Nombre, su bosque ribereño, bien conservado, y poco alterado colindante con el proyecto
Foto: Jean Peñaloza,
fecha: 30/11/2023
