SISTEMA NACIONAL DE PROTECCIÓN CIVIL
DEPARTAMENTO DE PREVENCIÓN Y MITIGACIÓN DE DESASTRES
SINAPROC-DPM-EIA-01 -09-09-2024

Título: COLINAS DEL NORTE	
Tipo:	Urbanismo
Lugar:	Corregimiento de Alcalde Díaz, Ernesto Córdoba, Distrito y Provincia de Panamá.
Categoría:	Categoría II
Promotora:	ALTOS DE CONZALILLO, S.A
Área del Proyecto:	32 ha + 4147 m ²
Descripción del proyecto:	<p>El Proyecto "Colinas del Norte" consiste en la lotificación y construcción de infraestructura de servicio (Calles internas, alcantarillado pluvial y sanitario, acueducto, electricidad y planta de tratamiento) y construcción del desarrollo urbanístico Colinas del Norte. El proyecto se desarrollará en el distrito de Panamá, corregimientos de Alcalde Díaz y Ernesto Córdoba Campos, próximo a los trabajos de construcción de la carretera Caimitillo – Corredor Panamá Norte que forman parte del proyecto macro de rehabilitación de calles del distrito de Panamá para los corregimientos de Alcalde Díaz, Caimitillo, Chilibre, Ernesto Córdoba y Las Cumbres.</p>

MEMORIA FOTOGRÁFICA

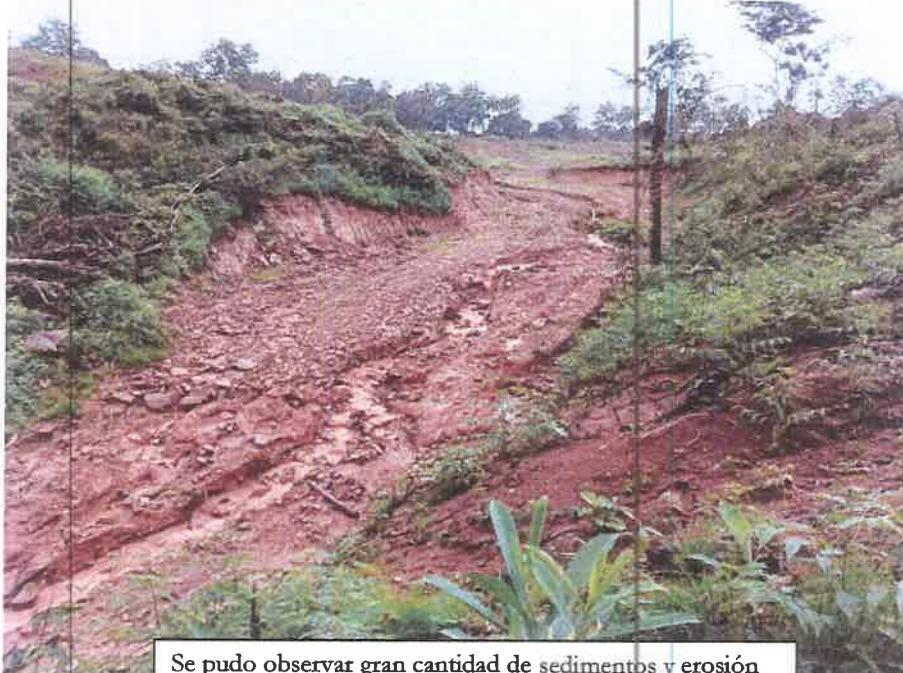
Se pudo observar gran cantidad de sedimentos y erosión en el lugar del proyecto y pocas medidas de control.

4. Ejecutar acciones para el control de la erosión que esta afectando los cuerpos de agua, especialmente el cauce de la quebrada Bachiller.
5. Consultar y Respetar las disposiciones de las autoridades competentes.

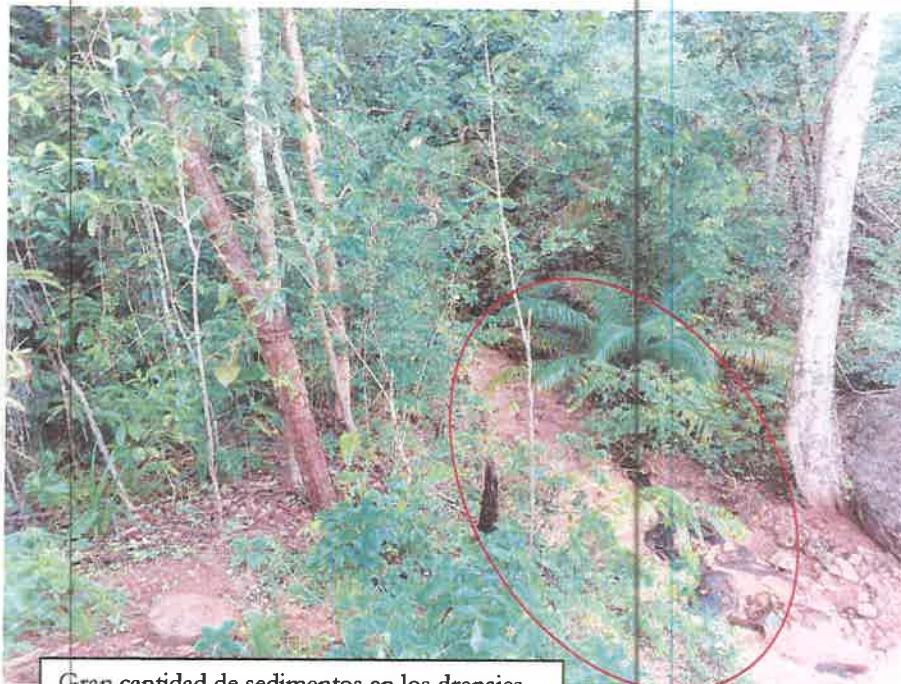
Gran cantidad de sedimentos en los drenajes naturales los cuales conducen a la quebrada Bachiller.
