**MINISTERIO DE AMBIENTE
DIRECCIÓN REGIONAL PANAMÁ OESTE
SECCIÓN DE ÁREAS PROTEGIDAS Y BIODIVERSIDAD**

**INFORME DE INSPECCIÓN TÉCNICA S.A.P.B. – 037 – 2023
Es.I.A. Cat. 1, Proyecto “BOTADERO 1 PARA EL PROYECTO CORREDOR DE PLAYAS”**

**SECCIÓN DE EVALUACIÓN DE ESTUDIO DE IMPACTO AMBIENTAL
INFORME TÉCNICO DE INSPECCIÓN DE CAMPO DE EsIA, CATEGORÍA I
DRPO-SEIA-IIo-108-2023**

INFORME TÉCNICO N° 068-2023

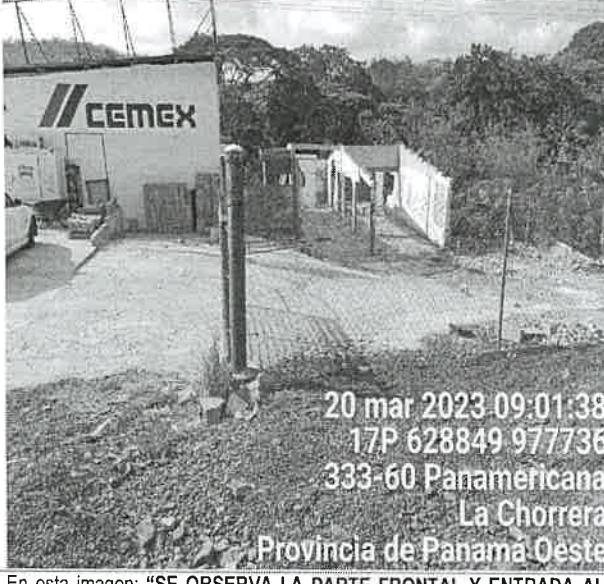
<p> 20 mar 2023 09:01:38 17P 628849 977736 333-60 Panamericana La Chorrera Provincia de Panamá Oeste </p>

<p> 20 mar 2023 09:05:44 17P 628908 977704 333-60 Panamericana La Chorrera Provincia de Panamá Oeste </p>
<p>En esta imagen: "SE OBSERVA LA PARTE FRONTAL Y ENTRADA AL SITIO A SER INTERVENIDO". Foto tomada por Isaac Espinosa M., lunes, 20 de marzo de 2023.</p>	<p>En esta imagen: "SE OBSERVA UN NIDO DE ARDILLA, DENTRO DEL ÁREA A IMPACTAR". Foto tomada por Isaac Espinosa M., jueves, 2 de marzo de 2023.</p>

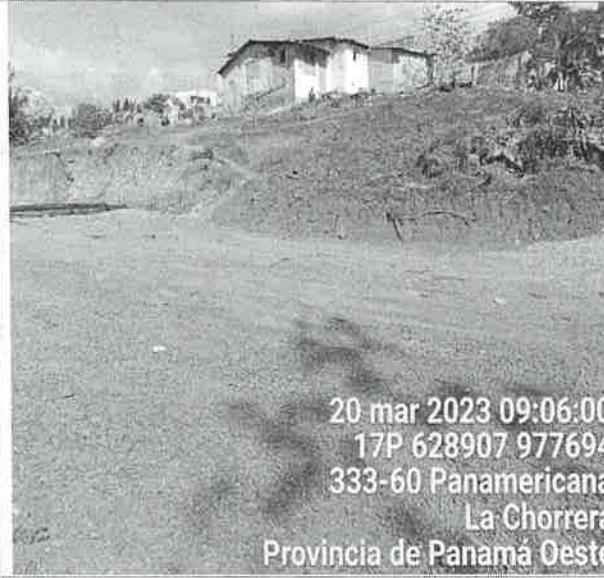
<p> 20 mar 2023 09:06:00 17P 628907 977694 333-60 Panamericana La Chorrera Provincia de Panamá Oeste </p>

<p> 20 mar 2023 09:08:09 17P 628913 977640 333-63 Panamericana La Chorrera Provincia de Panamá Oeste </p>
<p>En esta imagen: "SE OBSERVA LA PARTE MEDIA DEL SITIO A RELLENAR". Foto tomada por Isaac Espinosa M., lunes, 20 de marzo de 2023.</p>	<p>En esta imagen: "SE OBSERVA UNA PARTE DEL CUERPO DE AGUA NATURAL QUE SE MANTIENE EN EL LÍMITE DEL SITIO EVALUADO PARA EL PRESENTE PROYECTO". Foto tomada por Isaac Espinosa M., lunes, 20 de marzo de 2023.</p>

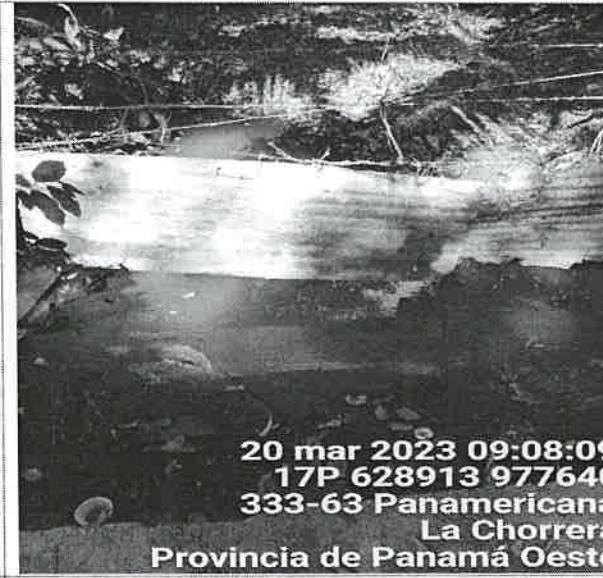
- El sitio visitado no cuenta con escasa vegetación;
- El cuerpo de agua natural que limita con el globo de terreno en cuestión, mantiene cierto grado de contaminación;
- El sitio escogido para botadero ya está impactado por estructuras de un comercio de la localidad;
- En el momento de la diligencia no logramos ver ni escuchar especies de fauna silvestre;

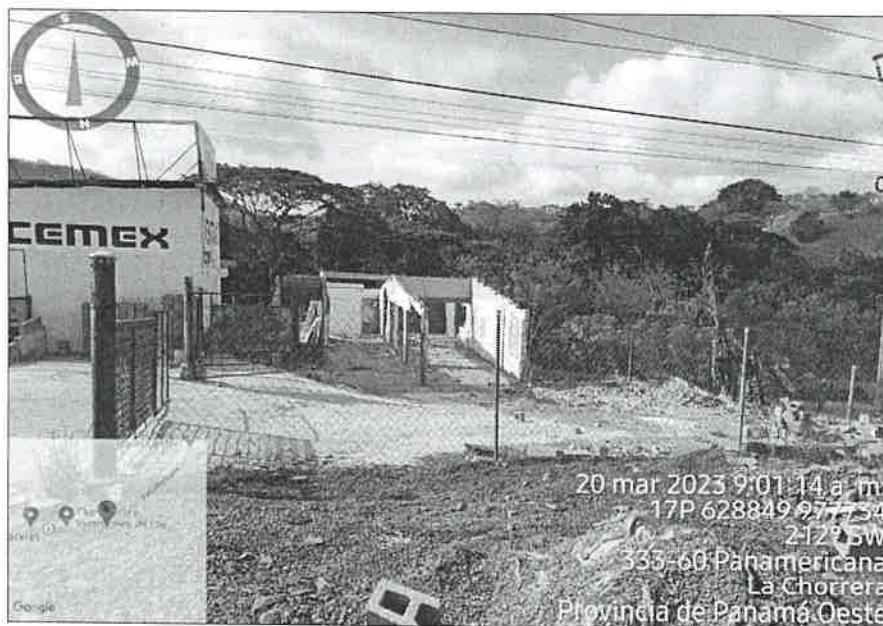
Imagen 1. Parte frontal del terreno.

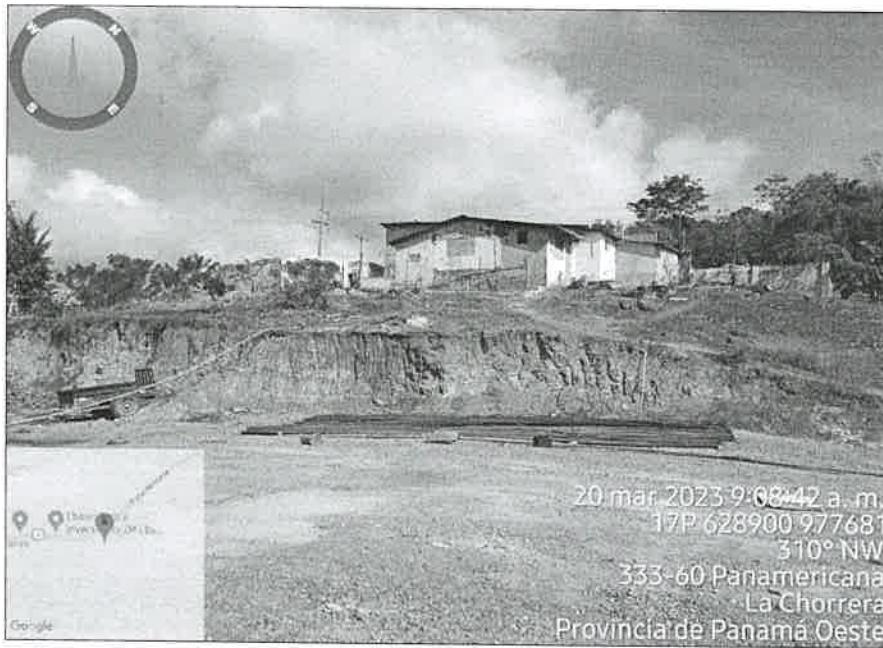
Imagen 2. Parte posterior del terreno, desprovisto de vegetación.

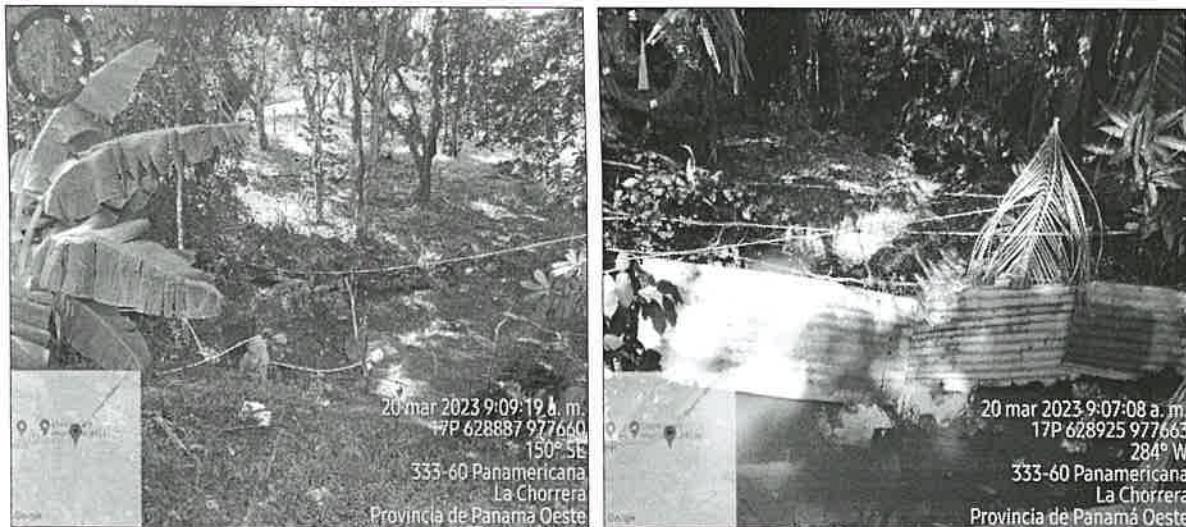
Imagen 3 y 4. Quebrada Sin Nombre colindante con el polígono del proyecto.

- Mantener la cobertura vegetal alrededor de la quebrada sin nombre, que fue señalada en el Estudio de Impacto Ambiental.

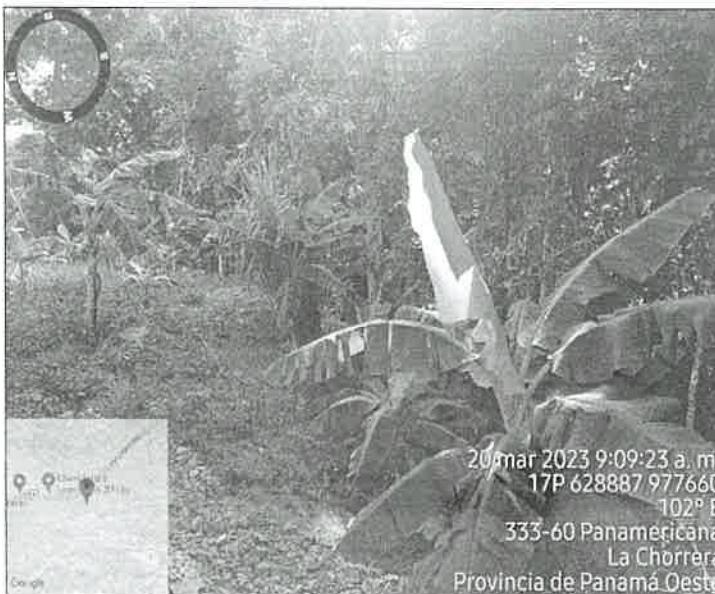
Imagen 5. Cultivos de plátano en servidumbre de la quebrada Sin Nombre colindante con el proyecto.
