INFORME TECNICO DE INSPECCION. N °-024 -2023

INFORME DE INSPECCIÓN TÉCNICA
SAPB N°-18-2023Proyecto “EL TRIANGULO”
Categoría I

**SECCIÓN DE EVALUACIÓN DE ESTUDIO DE IMPACTO AMBIENTAL
INFORME TÉCNICO DE INSPECCIÓN DE CAMPO DE EsIA, CATEGORÍA I**

DRPO – SEIA – IIO – 054 – 2023.

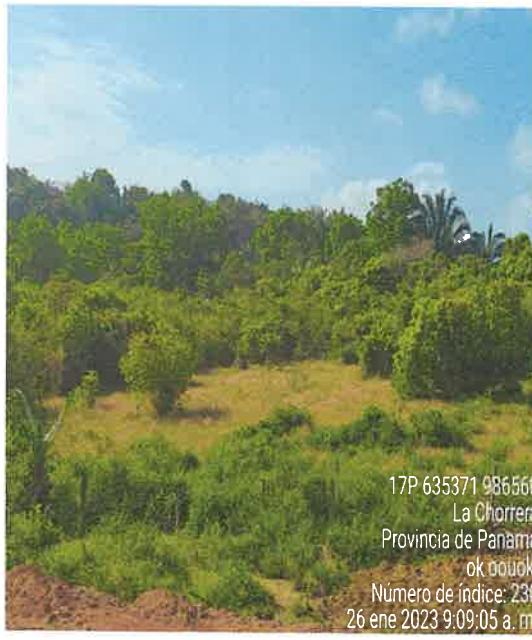
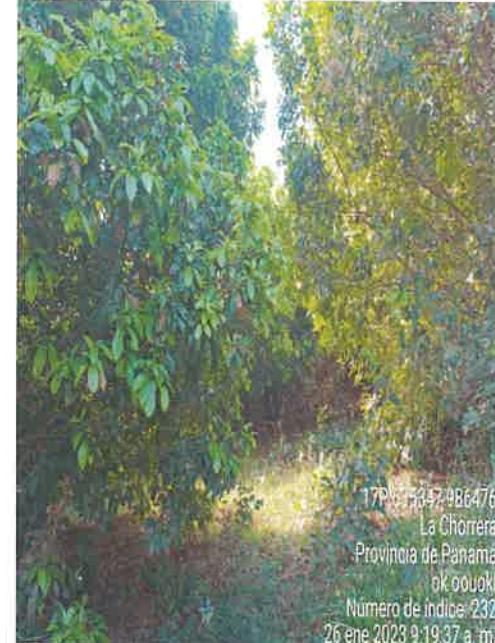
FOTOS 1 y 2 Se aprecia la vegetación que predomina

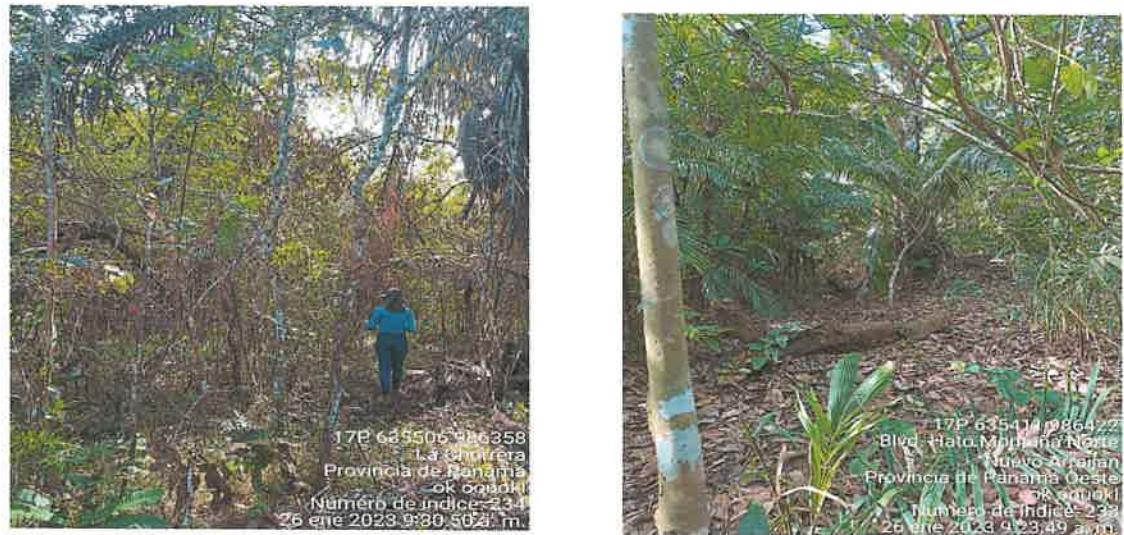
FOTOS 3 y 4 se observa Reducto de Bosque Secundario con Desarrollo Intermedio y Bosque secundario Joven

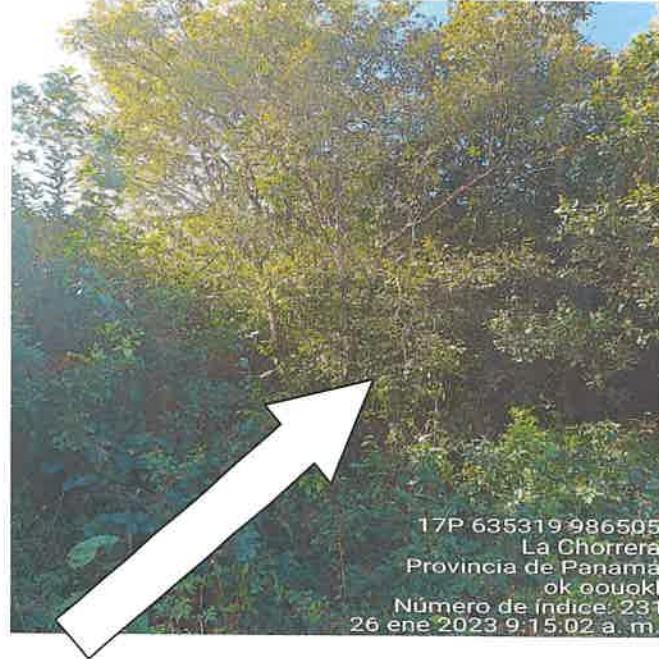
Hay dos árboles de la especie de cocobolo (*Dalbergia retusa*) que están ubicado fuera del perímetro del proyecto, aproximadamente 20 metros por lo que el promotor deberá mantenerlos y cuidarlos.

FOTO 5 Árbol de Cocobolo (*Dalbergia retusa*)

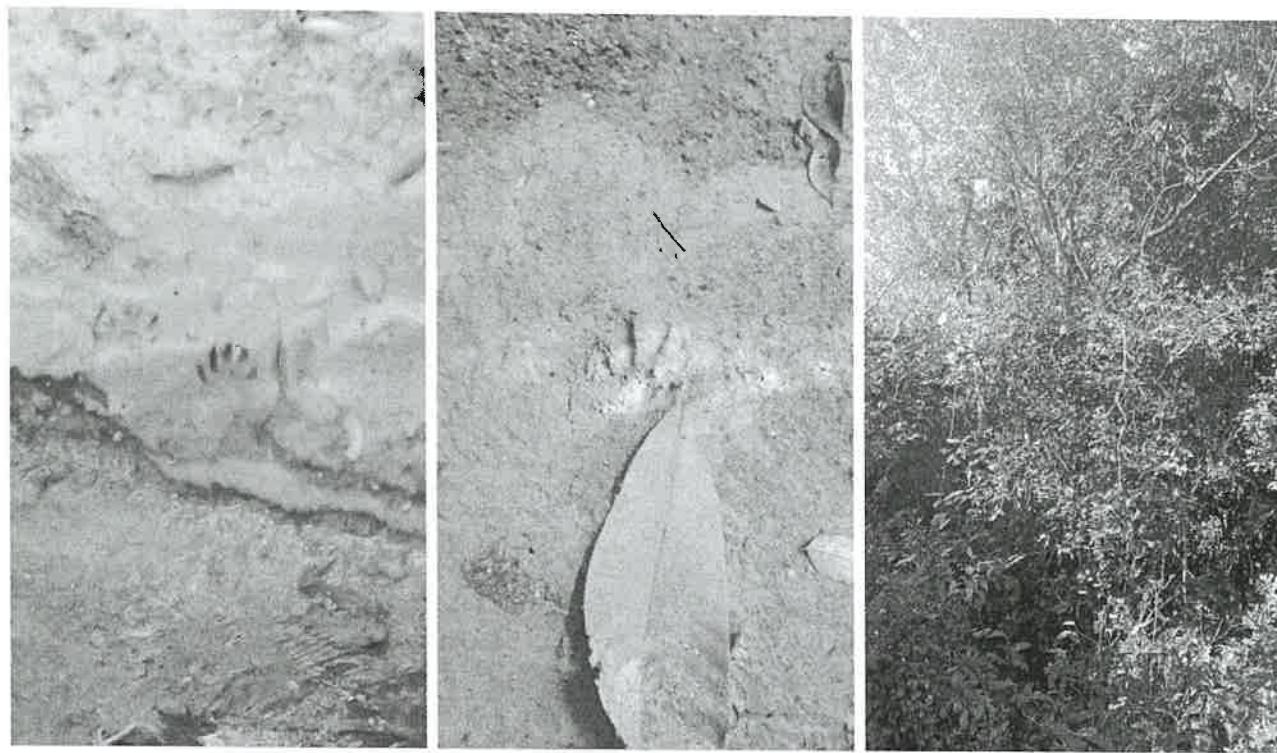
Huellas observadas y árboles *Dalbergia retusa*

- 1- Cabe señalar que el terreno a ser utilizado para esta fase a desarrollar por la empresa Promotora Verona West Invesment, S.A., presenta los factores bióticos y abióticos necesarios para el resguardo y presencia de vida silvestre en riesgo dentro del área de influencia directa y se da la posibilidad a tener presencia de animales .
- 2- En el sitio de influencia directa se observa fuente hídrica, que deben ser conservadas de acuerdo a lo que establece la Ley Forestal .
- 3- En un punto muy cercano se observó un árbol de la especie *Dalbergia retusa* (cocobolo) el cual debe ser protegido.

- 1) De ser aprobado el EsIA, Cat, I; solicitar a la empresa promotora VERONA WEST INVESMENT, S.A., la presentación del respectivo plan de rescate y reubicación de flora y fauna silvestre antes de iniciar el desmonte de la cobertura vegetal presente.

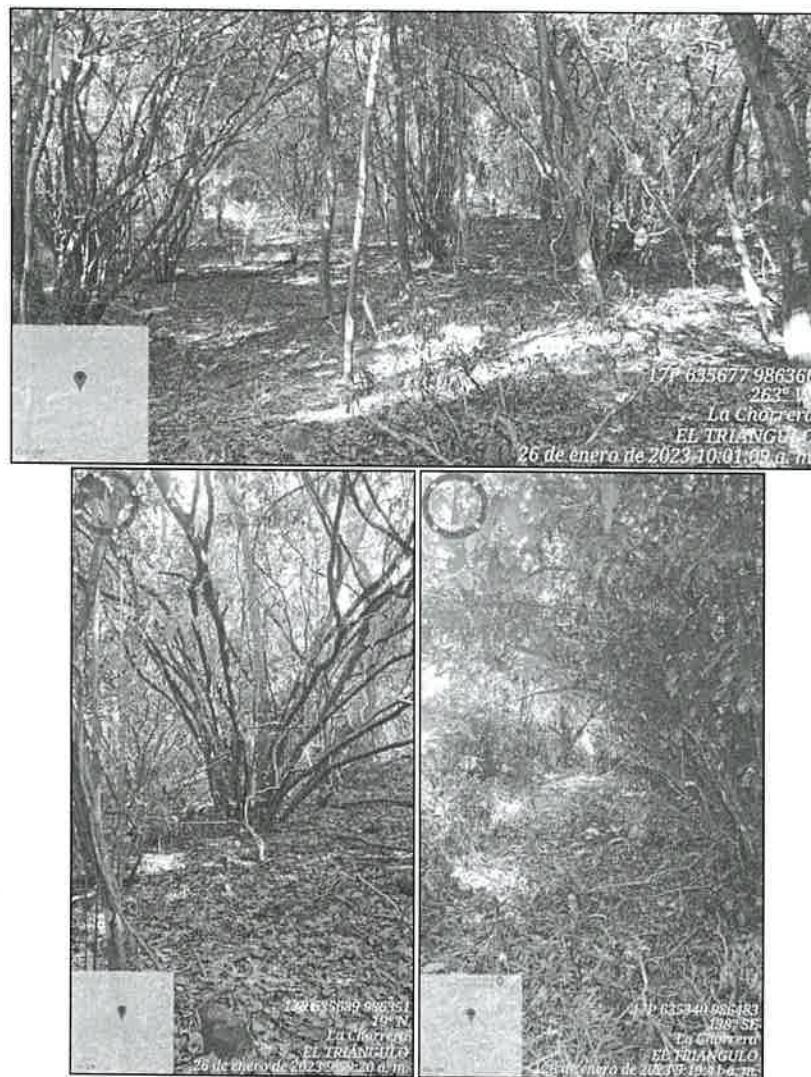
- **TOPOGRAFÍA:** el área donde se pretende desarrollar el proyecto presenta una topografía irregular.
- **VEGETACIÓN:** Según el Informe Técnico de Inspección N° 024-2023, de la Sección Forestal, señala que “... su vegetación está formada por gramínea, reducto de bosque secundario con desarrollo intermedio, bosque secundario joven”. Además “Hay dos árboles de la especie de cocobolo (*Dalbergia retusa*) que están ubicados fuera del perímetro del proyecto...”, (ver foja 24 a la 28 del expediente administrativo correspondiente).

Imagen 2, 3, y 4, muestra la vegetación en el área donde se desarrollará el proyecto. **Fuente:** Inspección realizada el día 26 de enero de 2023.

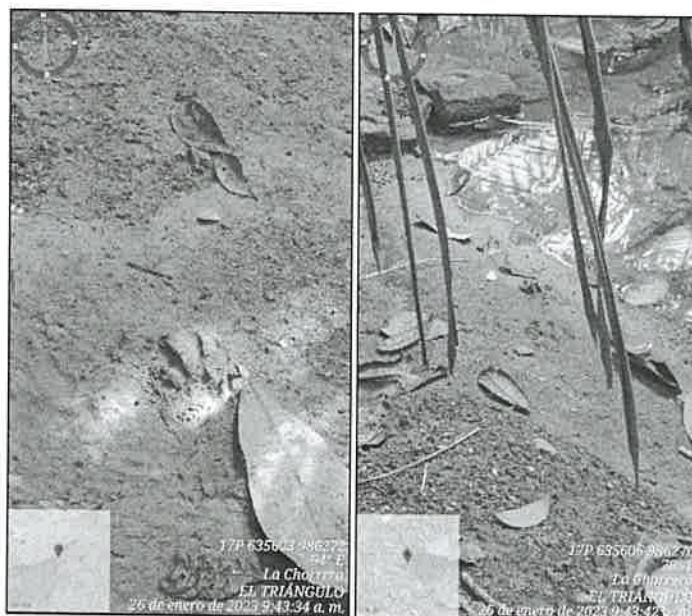
- **FAUNA:** Según el Informe de Inspección Técnica SAPB N°-177-2022, de la Sección de Áreas Protegidas y Biodiversidad, se menciona que “*se observó aves, nidos, algunas madrigueras y huellas*”. (ver foja 32 a la 36 del expediente administrativo correspondiente).

Imagen 5 y 6, muestra huellas de mamíferos. **Fuente:** Inspección realizada el día 26 de enero de 2023.

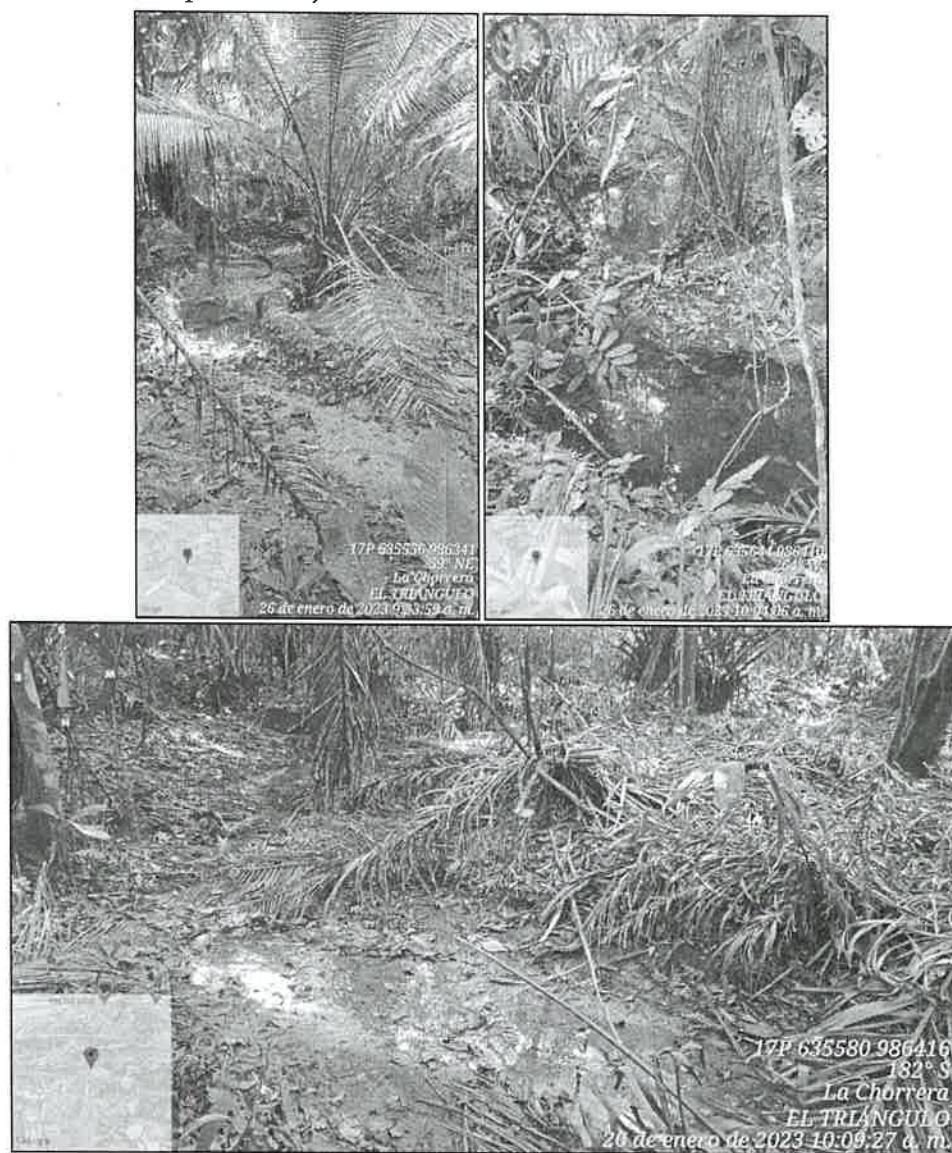
realizar el proyecto, de la zona Noreste a la zona Suroeste, discurre un (1) cuerpo de agua (Quebrada Sin Nombre), de la zona Noroeste a la zona Sureste, discurre un (1) cuerpo de agua (Quebrada Sin Nombre) y de la zona Norte a la zona Sur discurre un (1) cuerpo de agua (Quebrada Sin Nombre)...”, (ver foja 29 a la 31 del expediente administrativo correspondiente).

Imagen 7, 8 y 9, muestra los tres cuerpos de agua que atraviesan el polígono del proyecto.
Fuente: Inspección realizada el día 26 de enero de 2023.

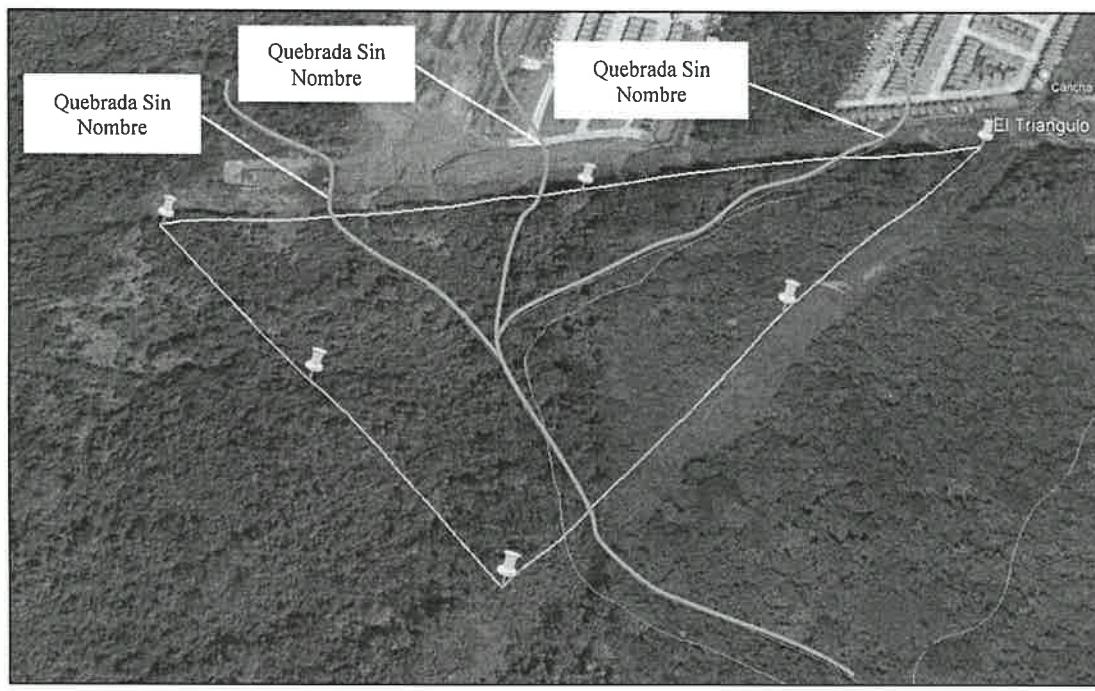
Imagen 10, muestra las fuentes hídricas dentro del polígono. **Fuente:** Google Earth.
