INFORME TÉCNICO DE INSPECCIÓN No. 010-2024.

Proyecto:	“EDIFICIO CAPILLA CRISTÓBAL COLÓN PANAMÁ”	Categoría:	I
Promotor:	CORPORACIÓN DEL PRESIDENTE DE LA IGLESIA DE JESUCRISTO DE LOS SANTOS DE LOS ÚLTIMOS DÍAS		
Localización del Proyecto:	CORREGIMIENTO DE CRISTÓBAL DISTRITO DE COLÓN, PROVINCIA DE COLÓN.		
Fecha de inspección:	21 DE MARZO DE 2024.		
Fecha del Informe:	19 DE ABRIL DE 2024		
Participantes:	MiAMBIENTE MIGUEL GÓMEZ/EVALUADOR SEIA YINETTE VELÁSQUEZ/ FORESTAL AGUSTÍN SOMOSA/ BIODIVERSIDAD EMPRESA PROMOTORA EDGAR NAVAS

Realizar inspección Técnica de campo, recorrido en el área donde se propone desarrollar las actividades del proyecto “EDIFICIO CAPILLA CRISTÓBAL COLÓN PANAMÁ”.

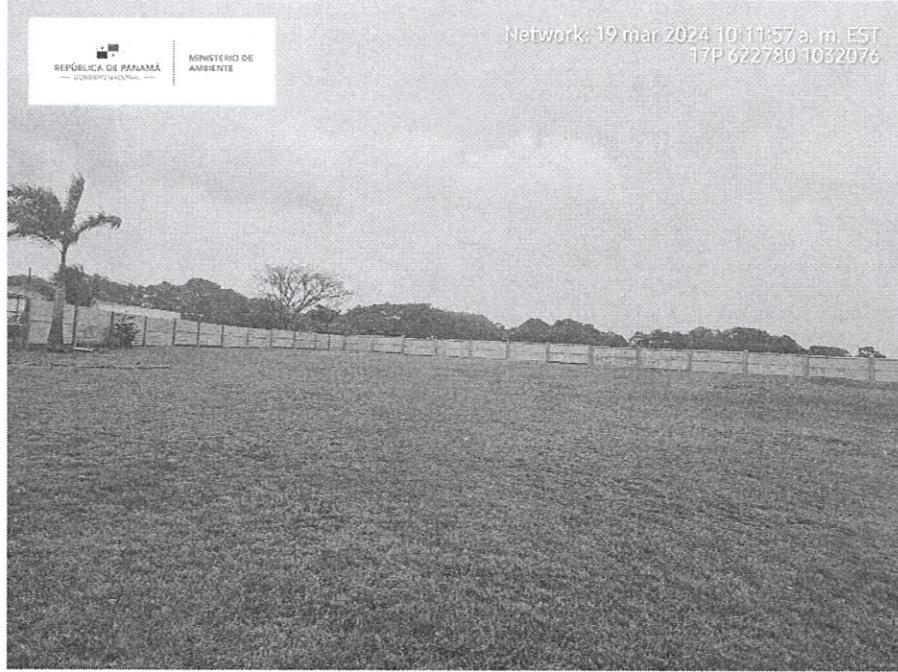
<p>Network: 19 mar 2024 10:11:57 a. m. EST 17P 622780 1032076</p> <p>Foto No.1. área de influencia directa del proyecto, se observa alto grado de intervención.</p>
622782 E 1032072 N

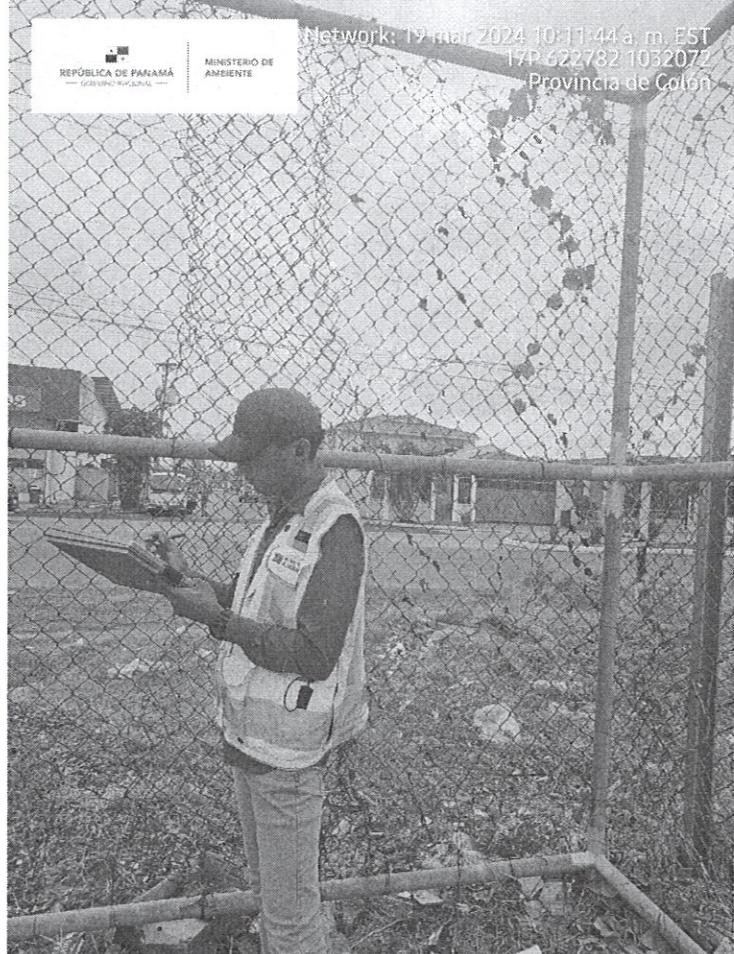
<p>Network: 19 mar 2024 10:11:44 a. m. EST 17P 622782 1032072 Provincia de Colón</p> <p>Foto No.2. técnico del ministerio de ambiente en uno de los extremos del área de influencia directa,</p>
