**SECCIÓN DE EVALUACIÓN DE ESTUDIO DE IMPACTO AMBIENTAL  
INFORME TÉCNICO DE INSPECCIÓN DE CAMPO DE EsIA, CATEGORÍA I**

DRPO – SEIA – IIO – 356 – 2023.

<b>NOMBRE DEL EsIA:</b>	ESTACION DE COMBUSTIBLE Y LOCALES COMERCIALES		
<b>NOMBRE DEL PROMOTOR:</b>	YONGHAN DENG		
<b>ACTIVIDAD ECONÓMICA PROYECTADA:</b>	CONSTRUCCIÓN		
<b>CONSULTORES Y Nº DE REGISTRO:</b>	SILVANO VERGARA LUIS QUIJADO	IRC-085-2020 IAR-051-1998	
<b>UBICACIÓN DEL PROYECTO:</b>	CORREGIMIENTOS DE EL COCO, DISTRITO DE LA CHORRERA, PROVINCIA DE PANAMÁ OESTE.		
<b>PARTICIPANTES:</b>	<b>Por MiAMBIENTE:</b> - Leidis Reyes / SEIA – Dirección Regional de Panamá Oeste. <b>Por la Promotora:</b> - Luis Quijano – Consultor		
<b>FECHA DE INSPECCIÓN:</b>	11 DE DICIEMBRE DE 2023		
<b>FECHA DE ELABORACION:</b>	13 DE DICIEMBRE DE 2023.

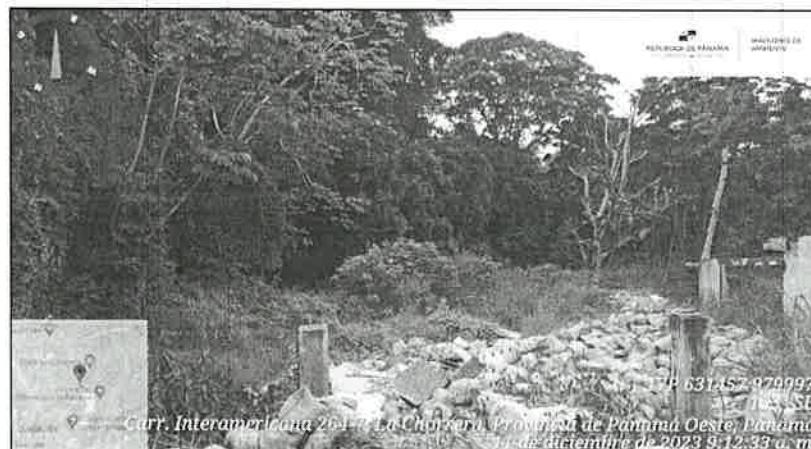
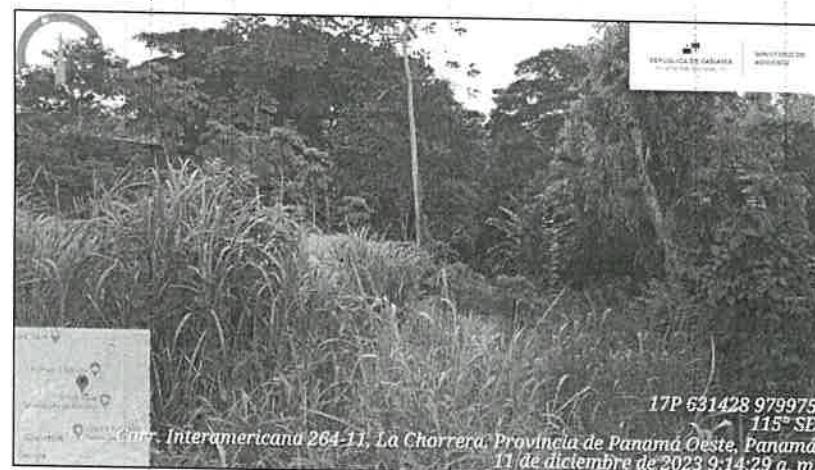
- **TOPOGRAFÍA:** el área donde se pretende desarrollar el proyecto presenta una topografía inclinada hacia el área de la quebrada.
- **VEGETACIÓN:** de acuerdo al recorrido, hay área con vegetación tipo gramínea con algunos árboles dispersos.

**Imagen 2 y 3**, muestra la vegetación en el área donde se desarrollará el proyecto. **Fuente:** Inspección realizada el día 11 de diciembre de 2023.

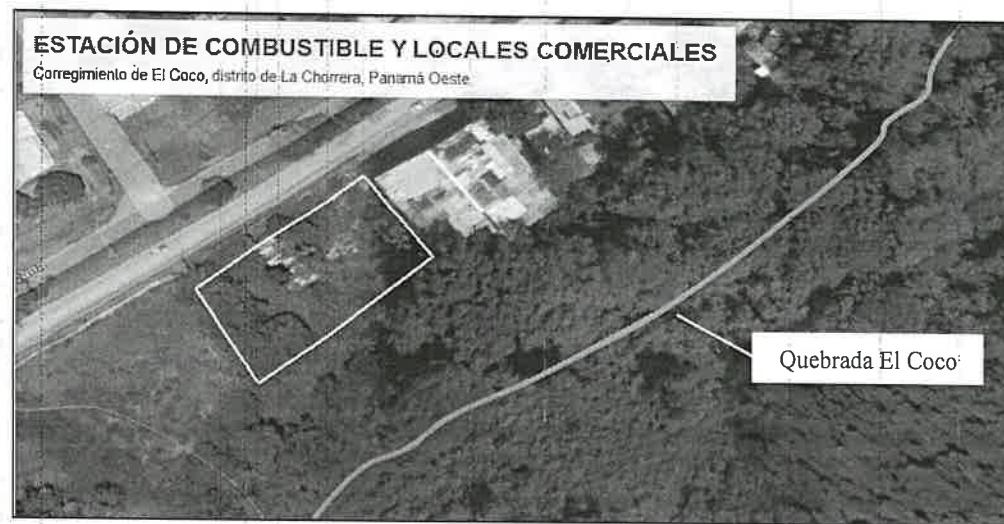
- **FAUNA:** no se observó fauna silvestre durante el recorrido.
- **RECURSOS HÍDRICOS:** el polígono del proyecto, en su parte posterior, colinda con la Quebrada El Coco.

**Imagen 4**, muestra la fuente hídrica cercana al área del proyecto. **Fuente:** Google Earth.

5. Con referencia al Plan de Manejo Ambiental, indicar lo siguiente:
  - Medidas de mitigación se implementarán, durante la etapa de construcción, para evitar la sedimentación en la Quebrada El Coco.

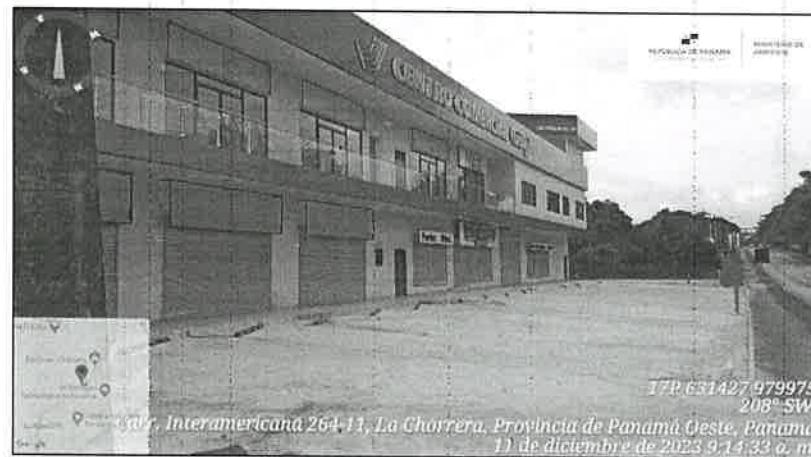
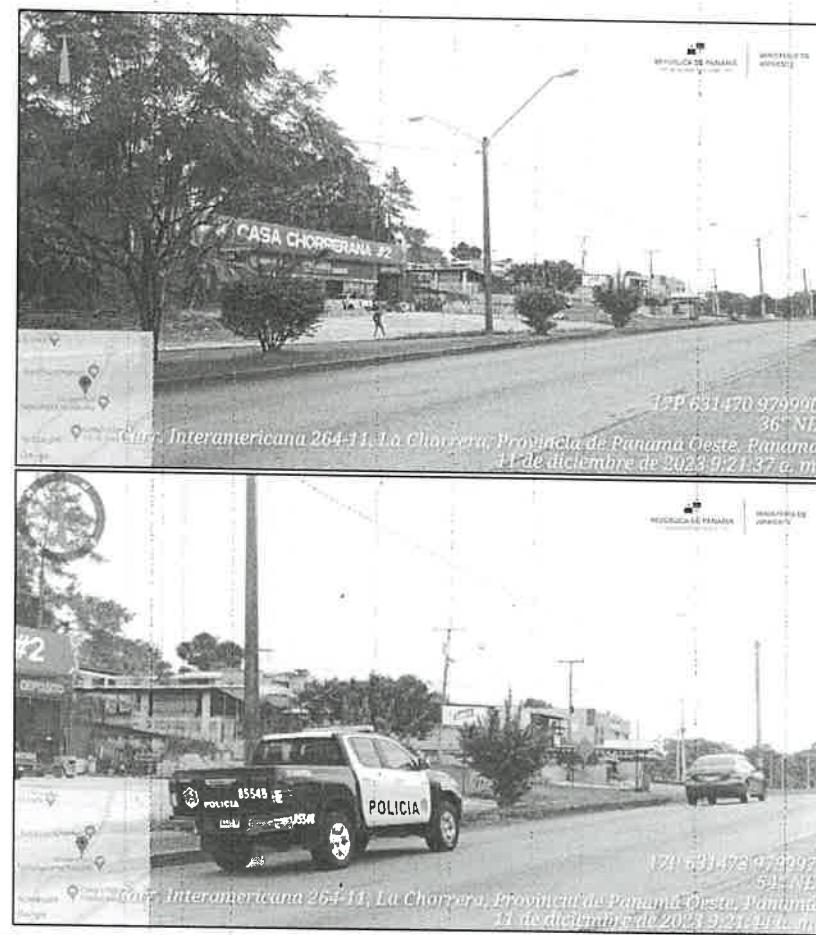
**SERVICIOS PÚBLICOS EXISTENTES:** el área donde se desarrollará el proyecto cuenta con calles, luz eléctrica, transporte colectivo y selectivo. Hay establecimientos comerciales cerca.

Imagen 5, 6 y 7, muestra los establecimientos comerciales cercanos al área del proyecto.  
Fuente: Inspección realizada el día 11 de diciembre de 2023.
