**INFORME TÉCNICO DE INSPECCIÓN AL SITIO DE DESARROLLO DEL  
PROYECTO**

<b>Proyecto:</b>	CENTRO DE CONVENCIONES CHINO DE AZUERO		
<b>Categoría:</b>	I		
<b>Promotor:</b>	ASOCIACIÓN CHINA DE AZUERO		
<b>Ubicación:</b>	Corregimiento de La Arena, distrito de Chitré, provincia de Herrera.		
<b>Expediente No.:</b>	DRHE-I-F-22-2024		
<b>Fecha de la inspección:</b>	10 de septiembre de 2024.		
<b>Fecha del Informe:</b>	13 de septiembre de 2024.		
<b>Participantes:</b>	<b>Nombre</b>	<b>Cargo</b>	<b>Institución/Sección</b>
	Aritzel Fernández	Evaluadora de Impacto Ambiental	MiAmbiente-Herrera-SEIA
	Natalia Ivanova	Consultora Ambiental	-----

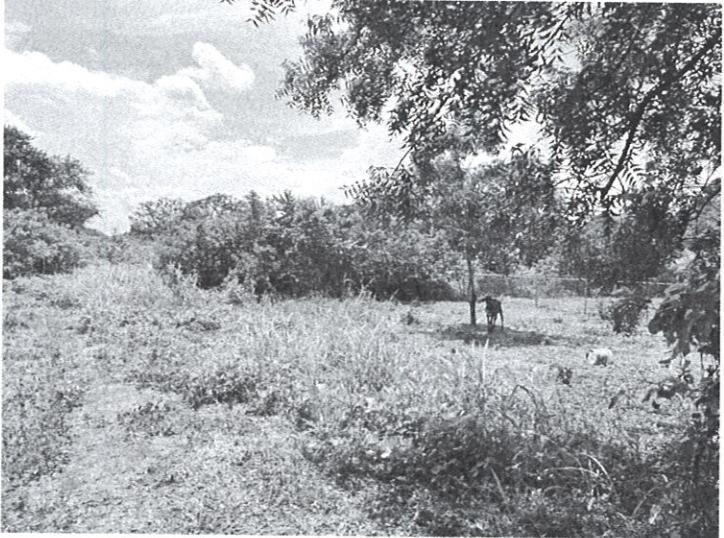
Foto N° 1: Entrada para llegar a finca donde se llevará a cabo el proyecto

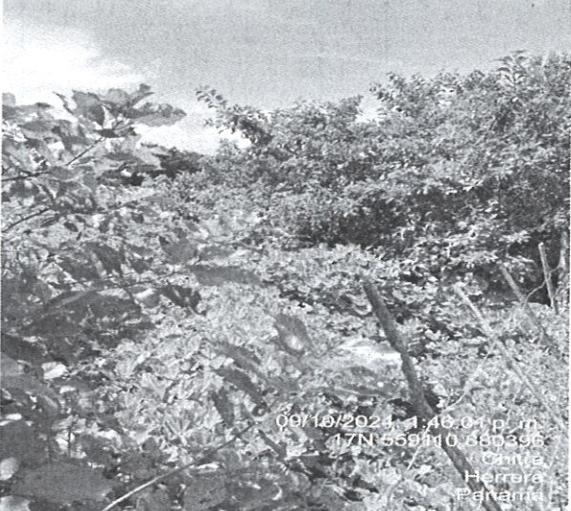
**Fig. No. 2:** Se observa que el polígono está cubierto por rastrojo, algunas especies de árboles que se han regenerado con el tiempo.

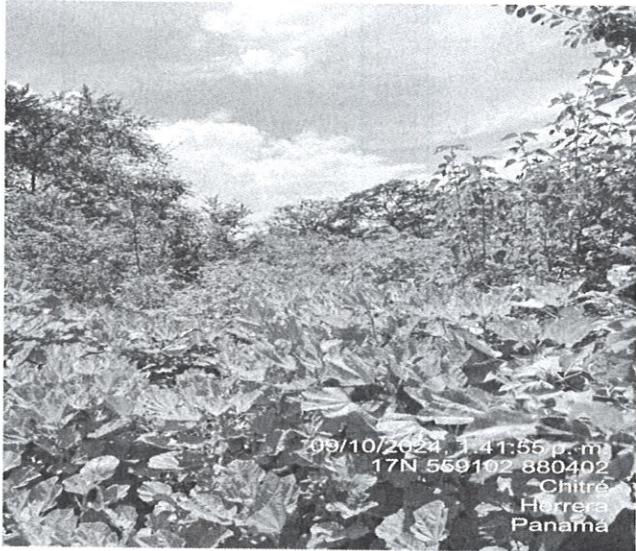
**Fig. No. 3:** Al fondo se observan algunos árboles como Guacimo, Jobo y Bongo.
