INFORME TÉCNICO No. DRPO-SSH-098-2023.

NOMBRE DEL PROYECTO:	CONSTRUCCIÓN DEL TEMPLO PARA LA IGLESIA BAUTISTA DE NUEVO CHORRILLO.
PROMOTOR:	ASOCIACIÓN AVANCE DEL COMPAÑERISMO BÍBLICO BAUTISTA INTERNACIONAL.
UBICACIÓN:	Corregimiento de Juan Demóstenes Arosemena, distrito de Arraiján, provincia de Panamá Oeste.
FECHA DE INSPECCIÓN:	29 de mayo de 2023.
FECHA DE ELABORACIÓN DEL INFORME:	29 de mayo de 2023.
PARTICIPANTES EN LA INSPECCIÓN:	<ul style="list-style-type: none">• Mgtr. Germán A. Jaén I.: Técnico de la Sección de Seguridad Hídrica (MiAMBIENTE – Panamá Oeste).• Mgtr. Hilario Rodríguez: Técnico de la Sección de Evaluación de Impacto Ambiental (MiAMBIENTE – Panamá Oeste).• Mgtr. Yohana Castillo: Técnica de la Sección de Evaluación de Impacto Ambiental (MiAMBIENTE – Panamá Oeste).• Mgtr. Leidis Reyes: Técnica de la Sección de Evaluación de Impacto Ambiental (MiAMBIENTE – Panamá Oeste).• Mgtr. Marcos Castrellón: Técnico de la Sección Forestal (MiAMBIENTE – Panamá Oeste).• Stephany Rodríguez: Equipo consultor.

INFORME TÉCNICO DE INSPECCION DE EVALUACIÓN DRPO- N ° 162-2023

**SECCIÓN DE EVALUACIÓN DE ESTUDIO DE IMPACTO AMBIENTAL
INFORME TÉCNICO DE INSPECCIÓN DE CAMPO DE EsIA, CATEGO

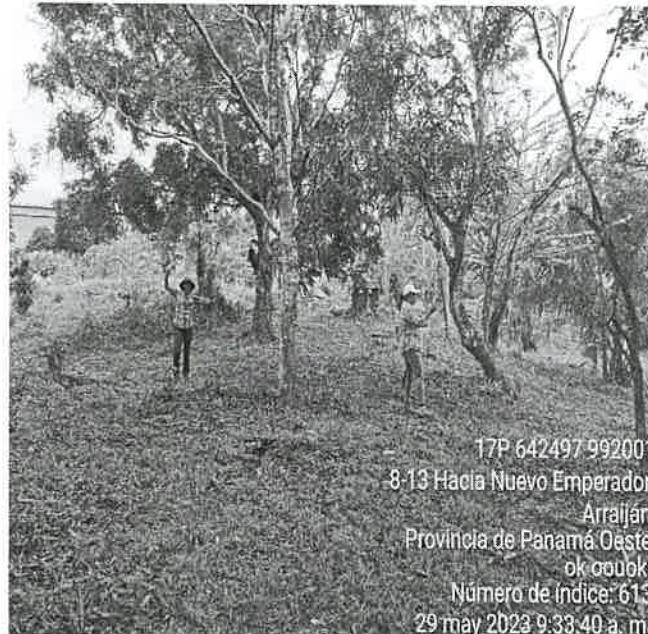
Fotografía 2: Se observa la escasa vegetación con árboles dispersos.

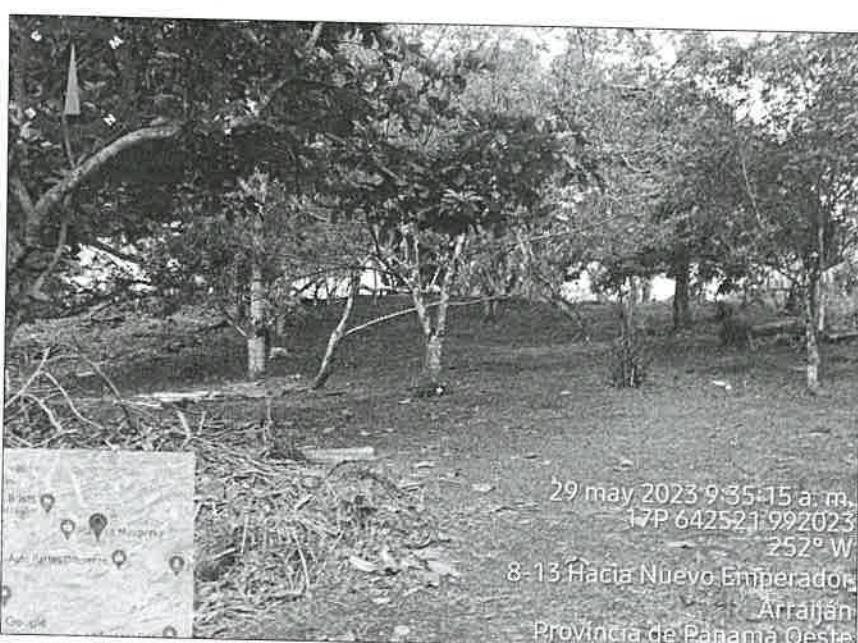
Imagen 1. La Topografía del terreno es plana a irregular, con pendiente (10%) onduladas. (Fotografía tomada el 29/05/2023)

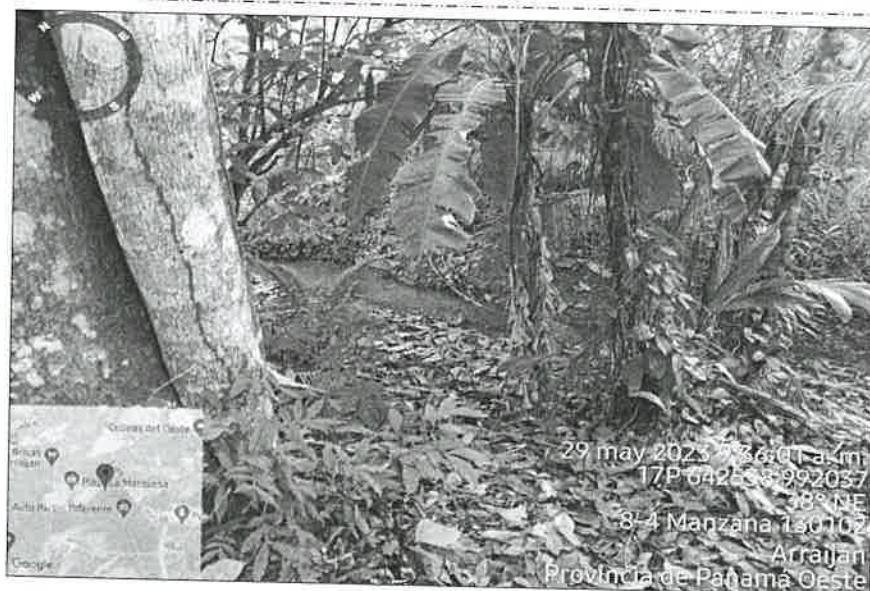
Imagen 2. Dentro del polígono del proyecto no existe cuerpo de agua. Según el informe técnico No. DRPO-SSH-098-2023, menciona que: "... el cuerpo de agua más cercano es la Quebrada Polonia y se encuentra a una distancia aproximada de 30 metros lineales". (Fotografía tomada el 29/05/2023)

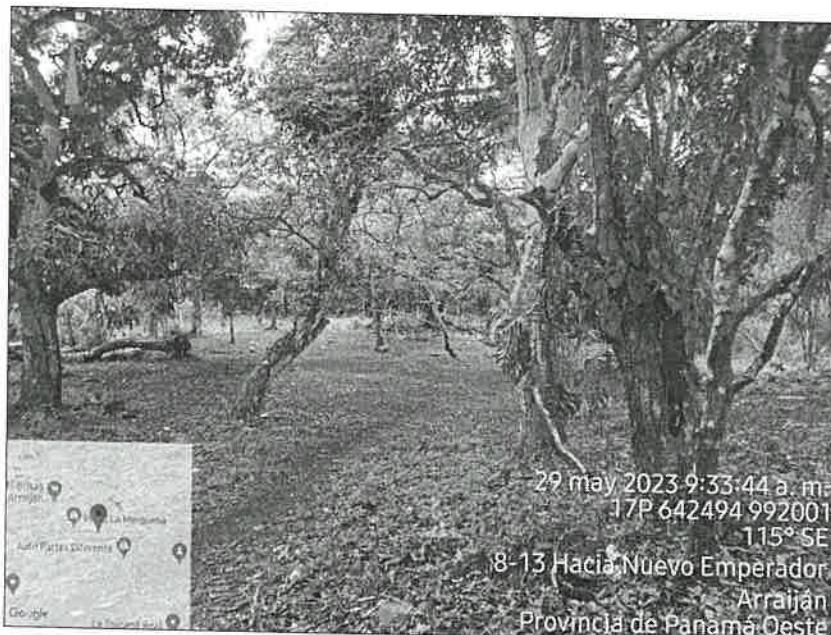
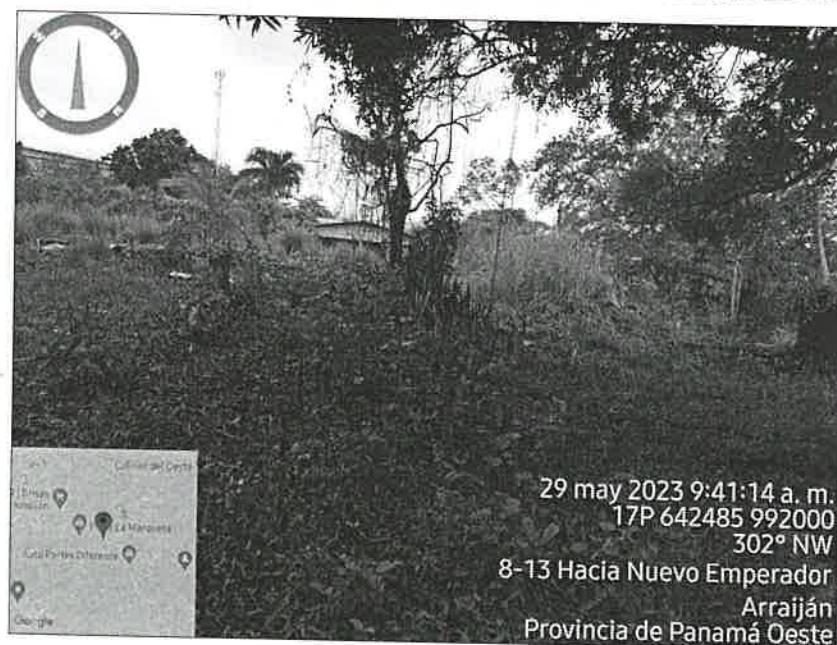
Imagen 3 y 4. El polígono está conformado por vegetación tipo gramínea, árboles dispersos, entre ellos árboles frutales de mango y aguacate. No se observó presencia de vida silvestre, solo se escuchó avifauna. (*Fotografía tomada el 29/05/2023*).
