INFORME TÉCNICO DE INSPECCIÓN

DRCC-IIo-158-2024

Proyecto:	“CONSTRUCCIÓN DE PUENTES VEHICULARES SOBRE AVENIDA CENTRAL”
Promotor:	MINISTERIO DE OBRAS PÚBLICAS
Categoría	I
Consultores ambientales:	DIGNO MANUEL ESPINOSA. IAR-037-1998 DIOMEDES VARGAS IAR-050-1998
Localización del proyecto:	EL VALLE, CORREGIMIENTO DE EL VALLE, DISTRITO DE ANTÓN, PROVINCIA DE COCLÉ
Fecha de inspección:	11 DE SEPTIEMBRE DE 2024
Fecha de informe:	12 DE SEPTIEMBRE DE 2024
Participantes:	<ul style="list-style-type: none"> • DIGNO M. ESPINOSA- Consultor Ambiental del Proyecto. • SARA ORTIZ - estudiante practicante de la UP. • GEORGIA JARAMILLO - Sección de Evaluación de Impacto Ambiental- MiAmbiente, Regional de Coclé. • PEDRO BERNAL – Sección de Evaluación de Impacto Ambiental- MiAMBIENTE, Regional de Coclé.

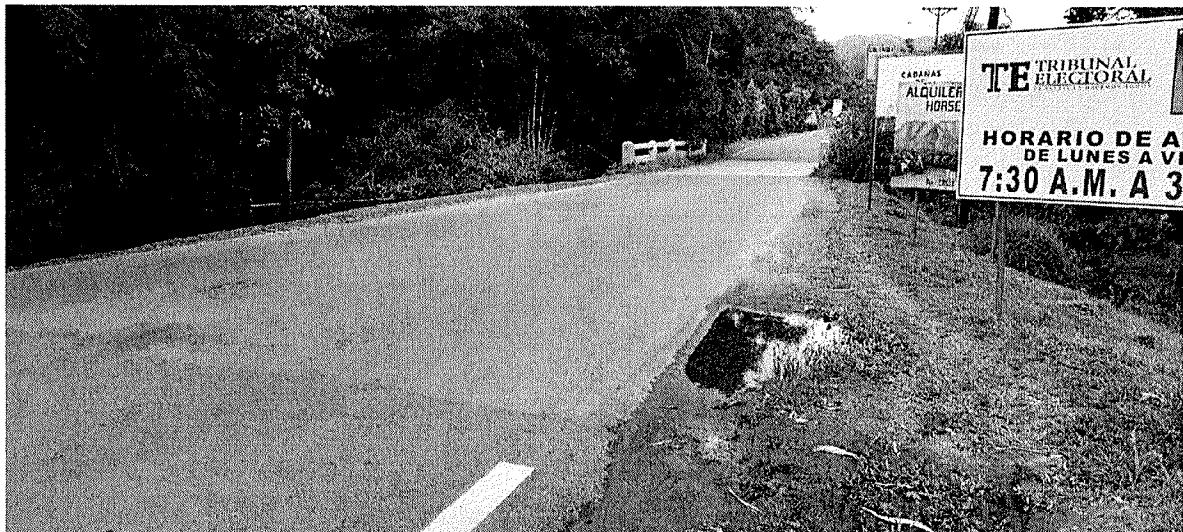
Observación 1: Durante la inspección se observó que el Puente N°1 es actualmente una estructura construida a un solo carril, la cual está en deterioro y aunado al creciente tráfico en la zona, ya se nota pequeño, en su parte alta requerirá realizar poda de algunas especies de árboles encontradas en el lugar.

-Puente N°1: Sobre Río Antón, con un solo carril en este momento.

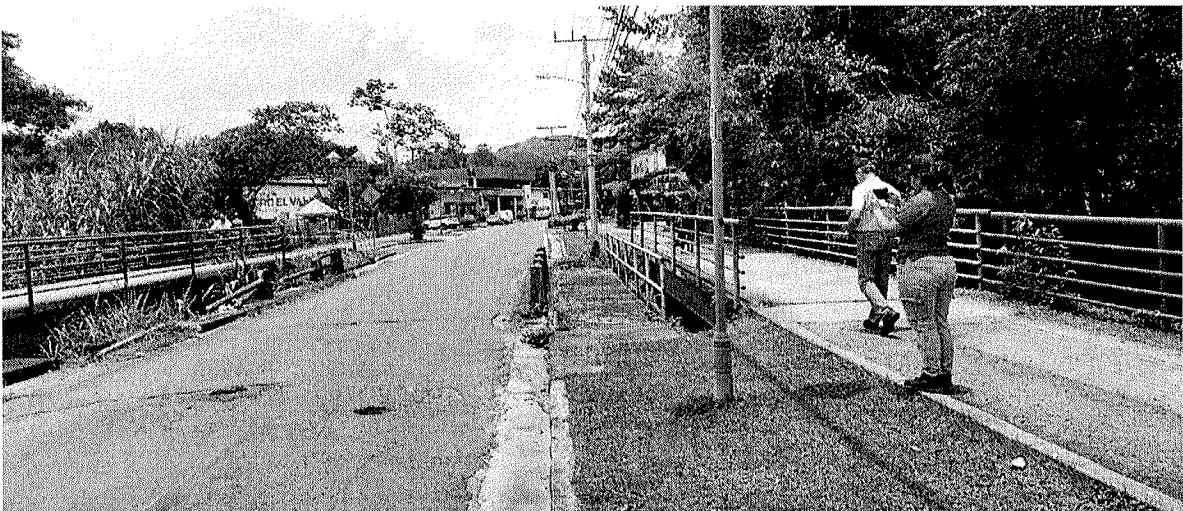
Observación 2: El Puente N°2, al igual que el número uno, está en deterioro, en su parte alta de la quebrada hay algunas matas de bambú amarillo, que según el promotor no serán taladas.

-Puente N°2: Que se construirá a dos carriles en la misma ubicación del puente existente.

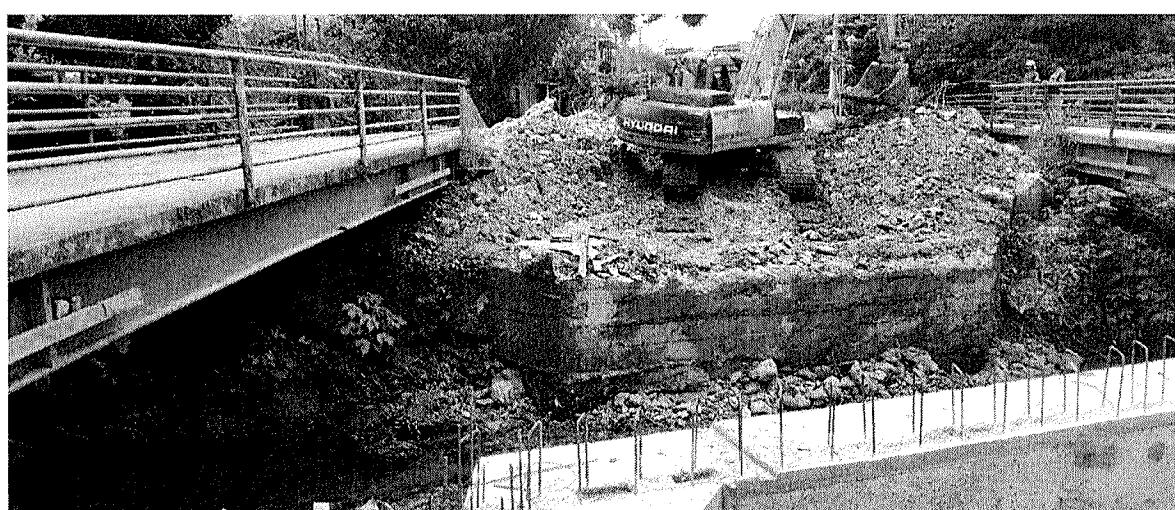
Observación 3: Durante la inspección del Puente N°3, se evidencia un puente demolido y con los cabezales construidos en un 50%, en el momento había una pala mecánica con su operador, realizando labores de remoción de caliche y otros materiales productos de la demolición del puente.

Puente N°3: Sobre quebrada El Papayal, en este momento ya demolido.
