INFORME TÉCNICO DE INSPECCIÓN

DRCC-IIo-160-2024

Proyecto:	“CONSTRUCCIÓN DE PUENTES VEHICULARES SOBRE CALLE LA PLANTA Y CALLE LA PINTADA”
Promotor:	MINISTERIO DE OBRAS PÚBLICAS
Categoría	I
Consultores ambientales:	DIGNO MANUEL ESPINOSA. IAR-037-1998 DIOMEDES VARGAS IAR-050-1998
Localización del proyecto:	EL VALLE, CORREGIMIENTO DE EL VALLE, DISTRITO DE ANTÓN, PROVINCIA DE COCLÉ.
Fecha de inspección:	11 DE SEPTIEMBRE DE 2024
Fecha de informe:	12 DE SEPTIEMBRE DE 2024
Participantes:	<ul style="list-style-type: none">• DIGNO M. ESPINOSA- Consultor Ambiental del Proyecto.• SARA ORTIZ- ESTUDIANTE DE PRÁCTICAS de la UP.• GEORGIA JARAMILLO, Sección de Evaluación de Impacto Ambiental- MiAmbiente, Regional de Coclé.• Pedro Bernal– Sección de Evaluación de Impacto Ambiental- MiAMBIENTE, Regional de Coclé.

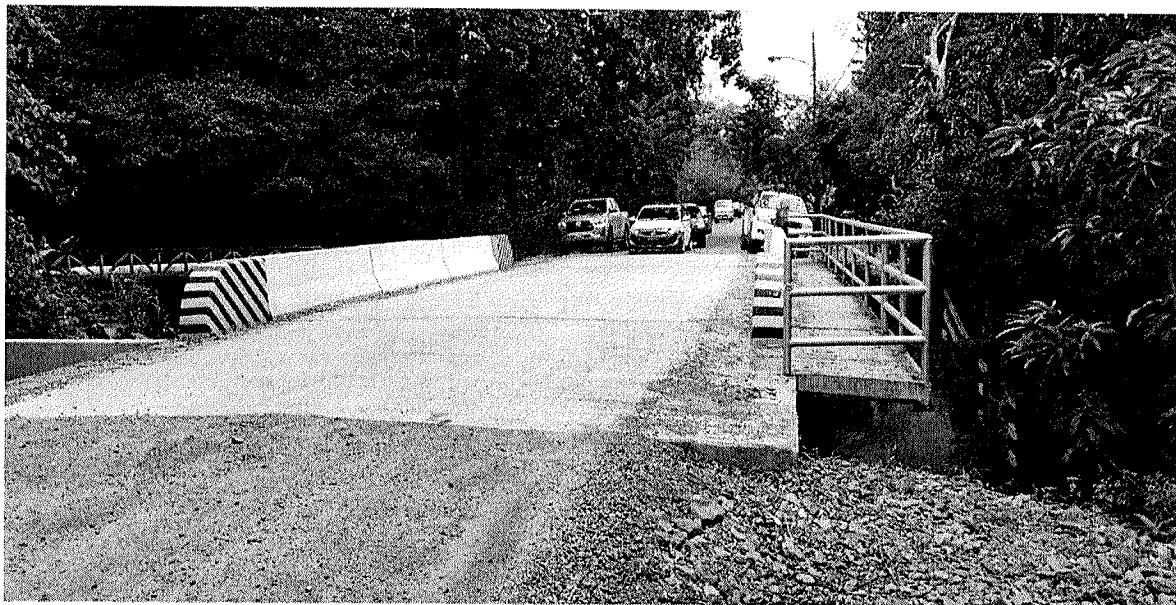
Observación 1: El Puente N°1 está construido a dos carriles, ya está en uso y solo falta la señalización, no se observa mayor afectación que la poda de algunos árboles, y se observa el libre flujo de las aguas de la quebrada.

-Puente N°1: Puente Calle La Planta, sobre quebrada sin nombre, afluente de la Quebrada sin nombre, construido en su totalidad a dos carriles y una acera peatonal.

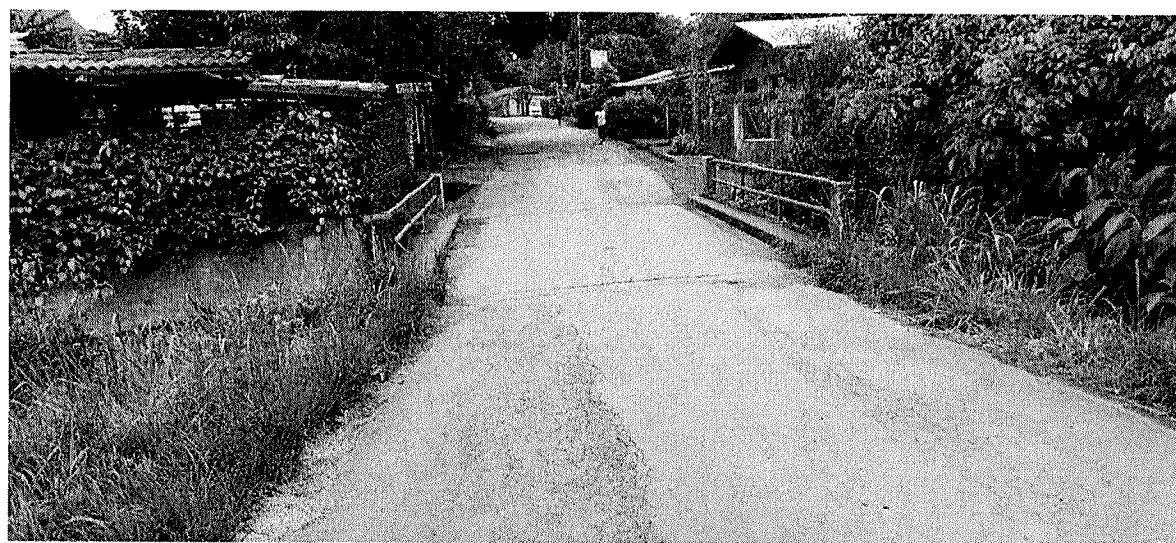
Observación 2: El Puente N°2, no está construido, el viejo puente funciona a un solo carril y sin paso peatonal.

-Puente N°2: En calle La Pintada, sobre Quebrada La Pintada, a construir con acera peatonal.
