INFORME TÉCNICO N° 332-2023

Informe Técnico de Inspección

MOTIVO DE LA INSPECCIÓN:	Inspección en conjunto para Evaluación de Estudio de Impacto Ambiental.
PROYECTO:	SUMINISTRO, MONTAJE, COMISIONADO, PUESTA EN SERVICIO Y OBRAS CIVILES PARA LA SUBESTACIÓN GIS BURUNGA 230 KV
PROMOTOR:	EMPRESA DE TRANSMISIÓN ELÉCTRICA, S.A. (ETESA).
FECHA DE INSPECCIÓN:	16 de octubre de 2023
UBICACIÓN:	Corregimiento de Burunga, distrito de Arraiján, provincia de Panamá Oeste.
FECHA DE ELABORACIÓN DEL INFORME:	18 de octubre de 2023.
PARTICIPANTES:	Lady Palacios, Johana Castillo, Hilario Rodríguez – Por el Ministerio de Ambiente. Roberto Aparicio y Juan Pinzón – Celmec, S.A. Lineth Real y Jesús Bravo – ETESA. Marcos Ríos – Samaniego Consultores, S.A.

**SECCIÓN DE EVALUACIÓN DE ESTUDIO DE IMPACTO AMBIENTAL
INFORME TÉCNICO DE INSPECCIÓN DE CAMPO DE EsIA, CATEGORÍA I
DRPO-SEIA-IIO-331-2023**

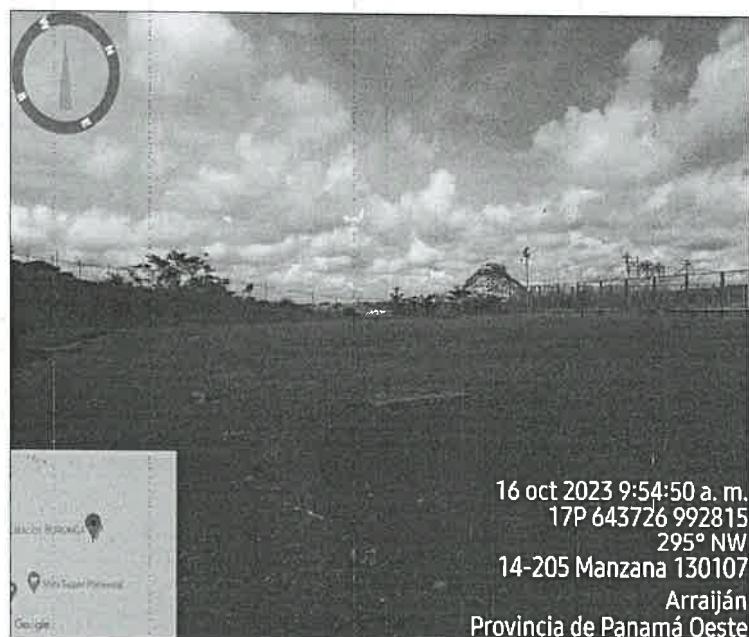
Imagen 1. En el área a impactar, se observa que los suelos son arcillosos, arenosos, con topografía completamente plana. No es colindante y tampoco cercana a ninguna fuente hídrica. El polígono se encuentra desprovisto de vegetación, por lo tanto no se observó fauna silvestre que se afecte. Según información suministrada en inspección de campo y en el EsIA se indica el sitio fue impactado, nivelado, compactado y cubierto de tosca y grava.

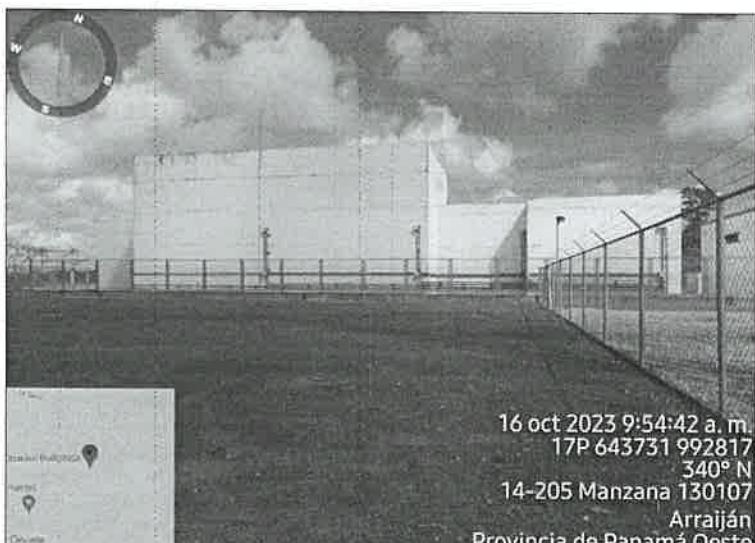
Imagen 2. El sitio es colindante con la antigua Subestación de Burunga, se encuentra rodeado por una cerca de ciclón. Se observa el sitio donde será ubicado el pozo para el suministro de agua potable y el área donde se ubica el tanque séptico y pozo ciego o tanque percolador.

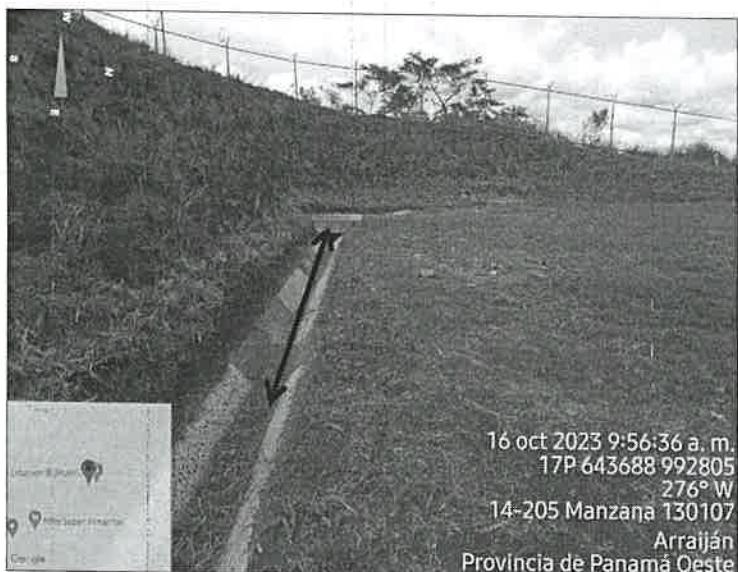
Imagen 3. El polígono está rodeado por un sistema de drenaje y alcantarillado para la escorrentía de agua fluvial.

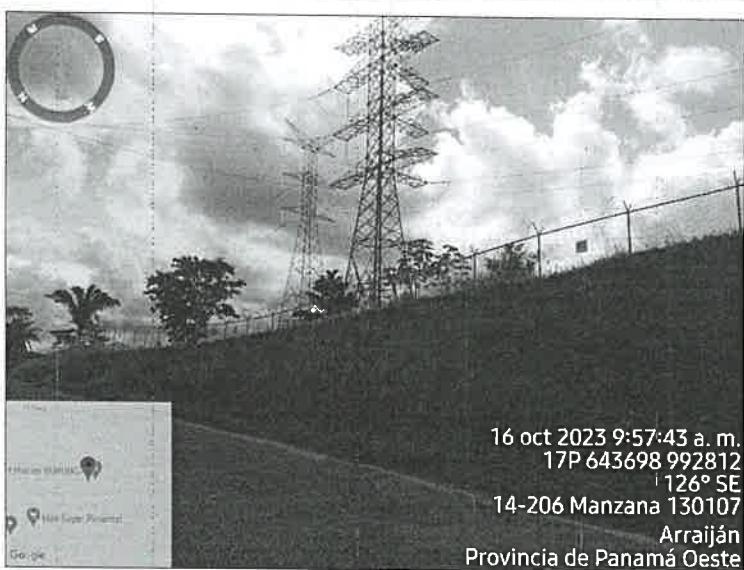
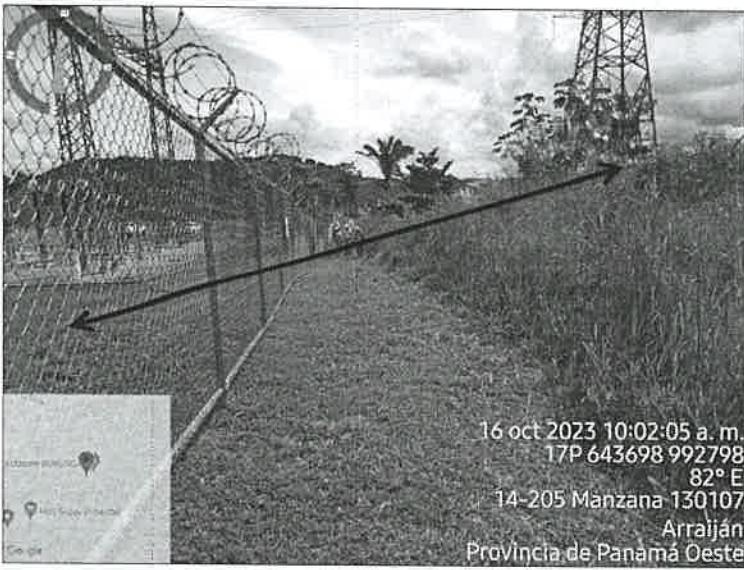
Imagen 4 y 5. Se observan las dos torres, las cuales serán eliminadas y estarán sustituidas por dos torres nuevas, que serán de anclaje terminal para la entrada y salida de los circuitos de forma aérea hacia el nuevo patio de la Subestación Burunga GIS 230KV. Estas torres serán construidas fuera del polígono del proyecto, según información suministrada en inspección de campo. Donde se ubicaran estas dos torres, la vegetación que existe está compuesta por gramíneas y algunos árboles aislados, su topografía irregular.

1. En el contenido del EsIA, se menciona en algunos puntos y/o capítulos, que las dos (2) torres existentes de distribución de energía, serán reemplazadas por dos nuevas (2) torres, y serán construidas fuera del polígono del proyecto, en un área aproximada de 5 hectáreas, de las cuales para las torres solo se utilizarán 200m², por lo tanto se solicita lo siguiente:
 - 1.1 Aclarar y aportar documentación, contratos, anuencias o autorización de uso de la finca donde serán construidas las dos (2) nuevas torres para el desarrollo del proyecto.
 - 1.2 Aclarar la superficie total a utilizar para el desarrollo del proyecto. (superficies de la Subestación Burunga GIS 230KV y de las dos nuevas torres).
