INFORME TÉCNICO DE INSPECCIÓN

DRCC-IIO-159-2024

Proyecto:	“CONSTRUCCIÓN DE PUENTES VEHICULARES EN CALLE LOS MILLONARIOS Y CALLE DEL MERCADO”
Promotor:	MINISTERIO DE OBRAS PUBLICAS
Categoría	I
Consultores ambientales:	DIGNO MANUEL ESPINOSA. IAR-037-1998 DIOMEDES VARGAS IAR-050-1998
Localización del proyecto:	EL VALLE, CORREGIMIENTO DE EL VALLE, DISTRITO DE ANTÓN, PROVINCIA DE COCLÉ
Fecha de inspección:	11 DE SEPTIEMBRE DE 2024
Fecha de informe:	12 DE SEPTIEMBRE DE 2024
Participantes:	<ul style="list-style-type: none"><li>DIGNO M. ESPINOSA- Consultor Ambiental del Proyecto.</li><li>SARA ORTIZ- ESTUDIANTE DE PRÁCTICAS de la UP.</li><li>GEORGIA JARAMILLO, Sección de Evaluación de Impacto Ambiental- MiAmbiente, Regional de Coclé.</li><li>Pedro Bernal– Sección de Evaluación de Impacto Ambiental- MiAMBIENTE, Regional de Coclé.</li></ul>

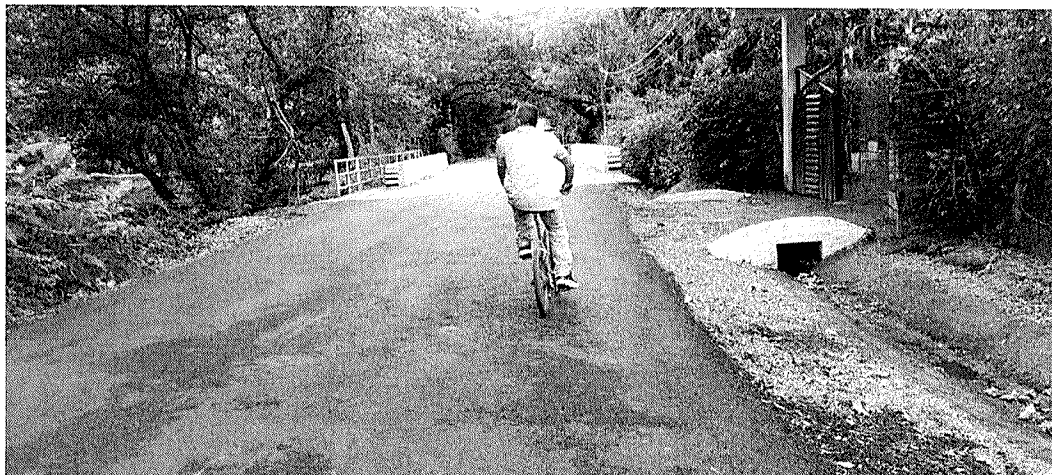
**Observación 1:** Durante la inspección se observó que el Puente N°1 es actualmente una estructura construida en su totalidad, en su parte alta se realizó poda de algunas especies de árboles encontradas en el lugar.

Puente N°1: Puente de Los Millonarios, sobre un afluente del Río Antón, construido en su totalidad a dos carriles.

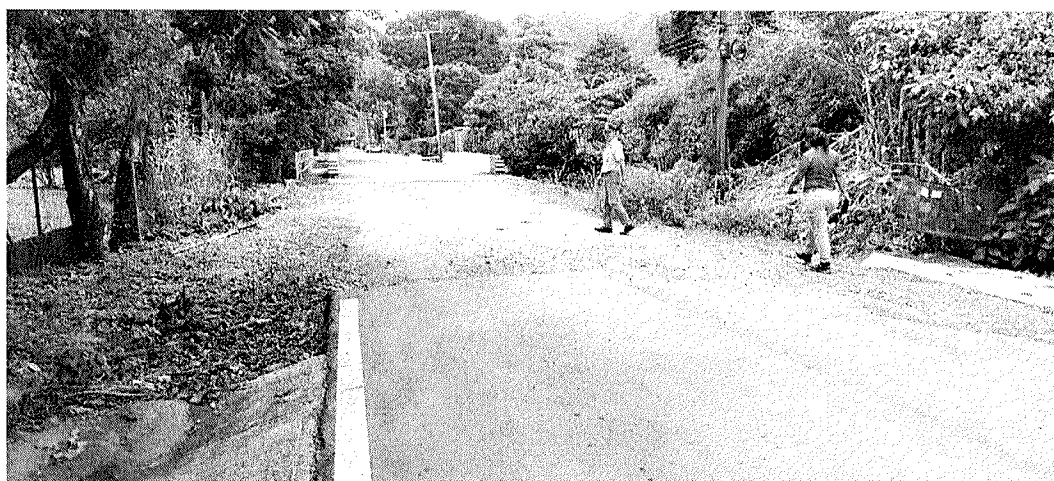
**Observación 2:** El Puente N°2, al igual que el número uno, está construido, en su parte alta de la quebrada hay algunas matas de bambú amarillo, que no fueron afectadas.

Puente N°2: En calle del mercado, en un afluente del Río Antón.
