SECCIÓN DE EVALUACIÓN DE ESTUDIO DE IMPACTO AMBIENTAL
INFORME TÉCNICO DE INSPECCIÓN DE CAMPO DE EsIA, CATEGORÍA I
DRPO-SEIA-IIO-231-2023

NOMBRE DEL EsIA:	“PLAZA JUMBO”	
NOMBRE DEL PROMOTOR:	INVERSIONES A.M.J, S.A.,	
REPRESENTANTE LEGAL:	WENTIAN LUO	
ACTIVIDAD ECONÓMICA PROYECTADA:	CONSTRUCCIÓN	
CONSULTORES Y No. DE REGISTRO:	LUÍS QUIJADA LUÍS VARGAS	IAR-051-1998 IRC-061-2021
UBICACIÓN DEL PROYECTO:	VÍA HACIA PUERTO VACAMONTE, FRENTE A LA EMPRESA PANAGAS, CORREGIMIENTO DE VISTA ALEGRE, DISTRITO ARRAIJÁN, PROVINCIA DE PANAMÁ OESTE.	
PARTICIPANTES:	Por MiAMBIENTE: - Hilario Rodríguez / Sección de Evaluación de Impacto Ambiental–Dirección Regional de Panamá. - German Jaén / Sección de Seguridad Hídrica - Wentian Luo / Promotor - Edgardo Endara / Consultor	
FECHA DE INSPECCIÓN:	22 DE MAYO DE 2023	
FECHA DE ELABORACIÓN:	19 DE JUNIO DE 2023

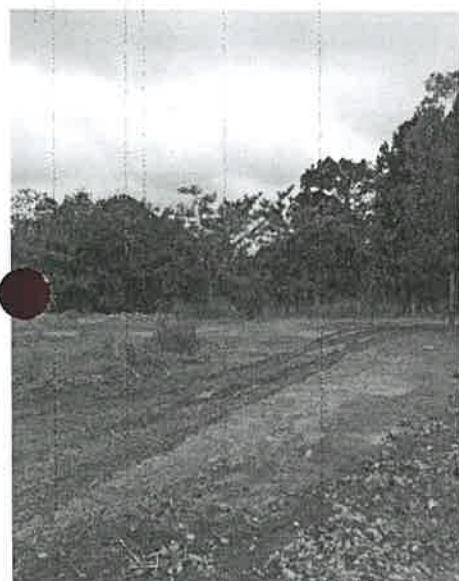
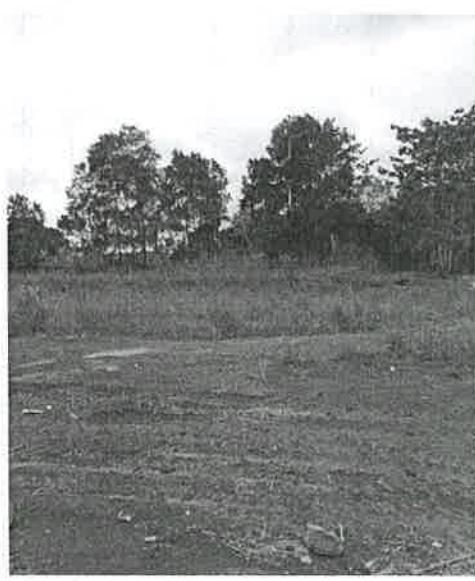
Imagen 1, 2 área trasera del proyecto colindante con la quebrada Prudente y terreno escasa gramínea.

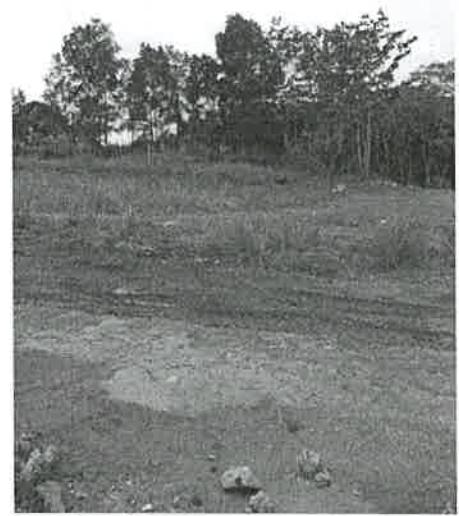
Imagen 3 vista de la quebrada en la cual se mantiene bosque de galería.

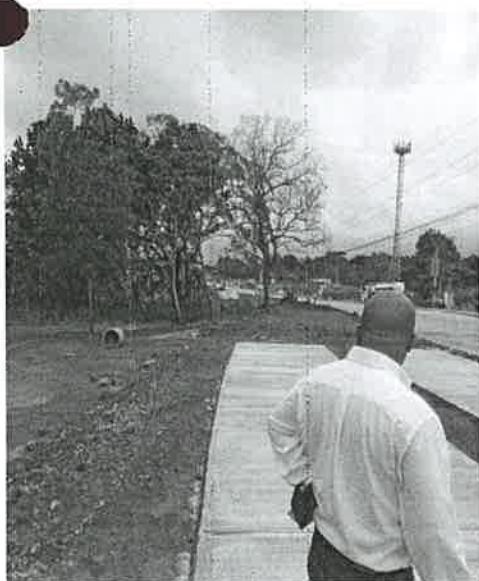
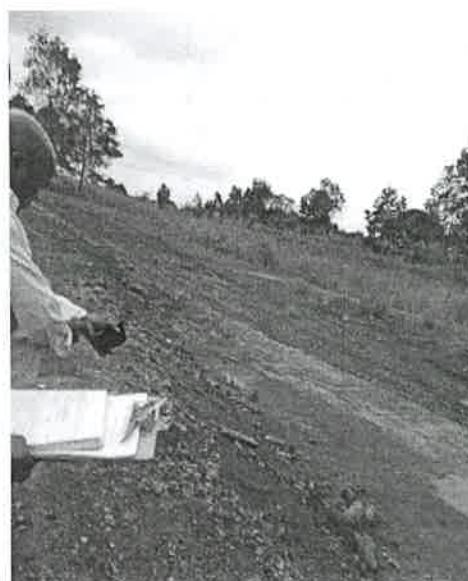
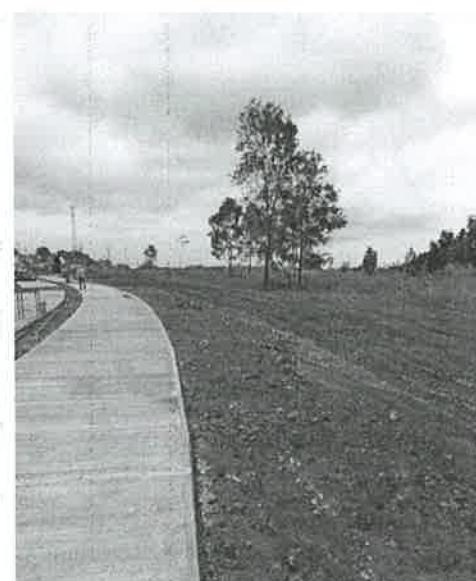
Imagen 4, 5 y 6 parte frontal del polígono en donde se observa remoción de tierra dentro del terreno debido a la ampliación de la carretera hacia Vacamonte.
