SECCIÓN DE EVALUACIÓN DE IMPACTO AMBIENTAL
INFORME TÉCNICO DE INSPECCIÓN DE CAMPO DEL EsIA, CATEGORÍA I
APP- SIT – 0011 - 2023

NOMBRE DEL ESIA:	“REMODELACIÓN DE EDIFICIO 959 Y 960”
NOMBRE DEL PROMOTOR/ REPRESENTANTE LEGAL:	LONDON & REGIONAL (PANAMA), S.A.
ACTIVIDAD ECONÓMICA PROYECTADA:	CONSTRUCCIÓN
FECHA DE ELABORACIÓN DE INFORME	16 DE FEBRERO DE 2023
FECHA DE INSPECCIÓN	15 DE FEBRERO DE 2023
CONSULTORES Y NO. REGISTRO:	EVIORNMENTAL CONSULTING & SERVICES, INC. IRC-001-2011 CECILIO CASTILLERO IRC-020- 2003 GEHOVELL GRAU IRC- 033-2019
UBICACIÓN DEL PROYECTO:	HOWARD CORREGIMIENTO DE VERACRUZ, DISTRITO DE ARRAIJÁN, PROVINCIA DE PANAMÁ OESTE.
PARTICIPANTES	JOSÉ ANGEL MILLER PALMA/ TÉCNICO DE LA SECCIÓN DE EVALUACIÓN DE IMPACTO AMBIENTAL. ALFONSO CEDEÑO/ POR EL PROMOTOR LONDON & REGIONAL (PANAMA) S.A.

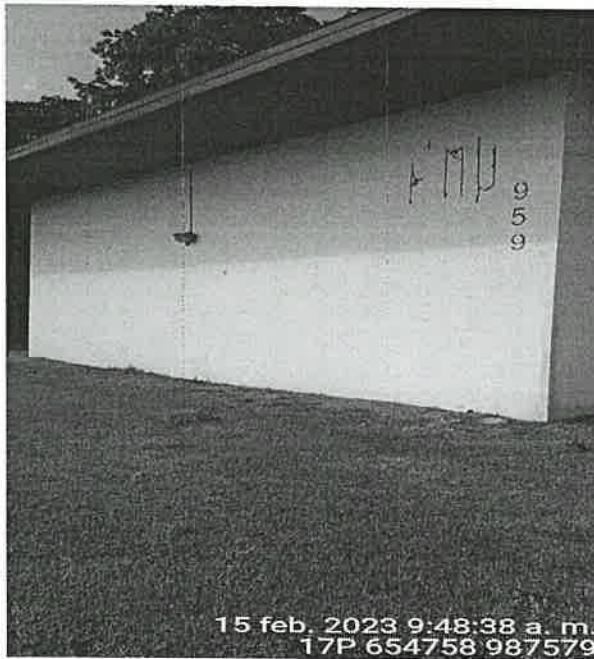
Foto N°1 Muestra uno de los edificios que será remodelado 959Foto

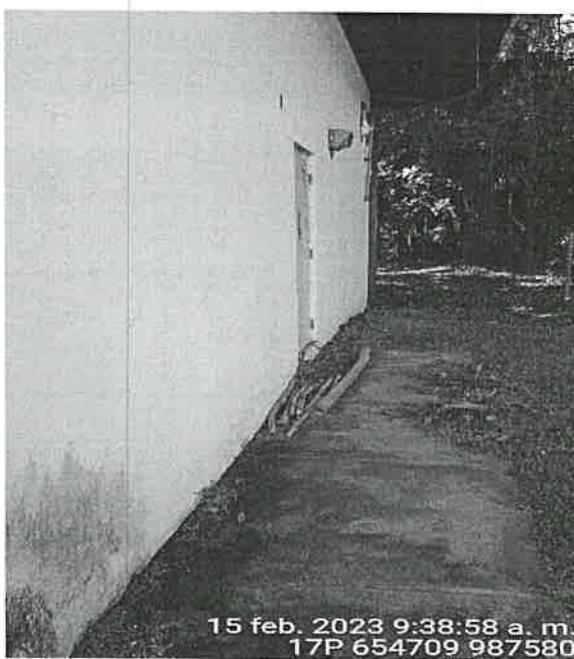
N° 2 Muestra la vegetación escasa del sitio en la parte posterior del Edificio.

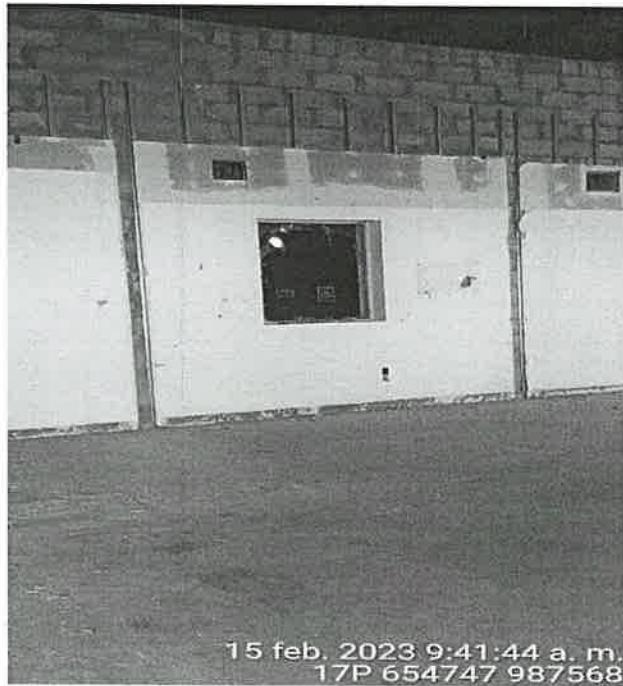
Foto N° 3. Muestra el otro edificio que va a ser remodelado en su interior

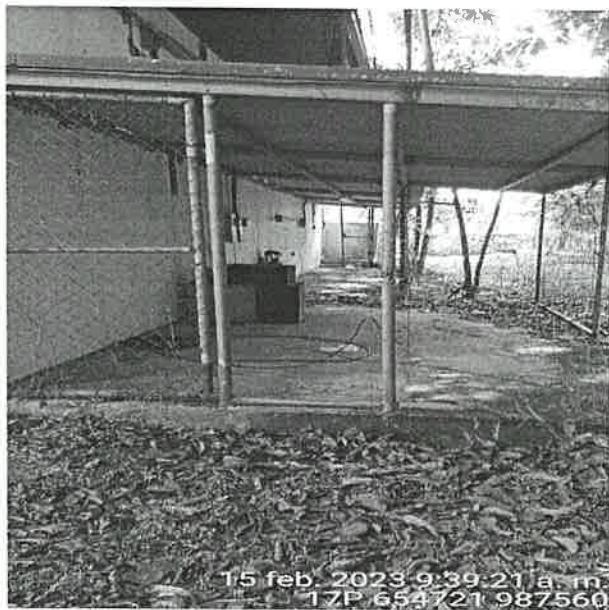
Foto N° 4. Muestra las instalaciones del edificio 960 en su parte posterior. Foto N° 5 - Muestran la parte del registro de agua que será saneado

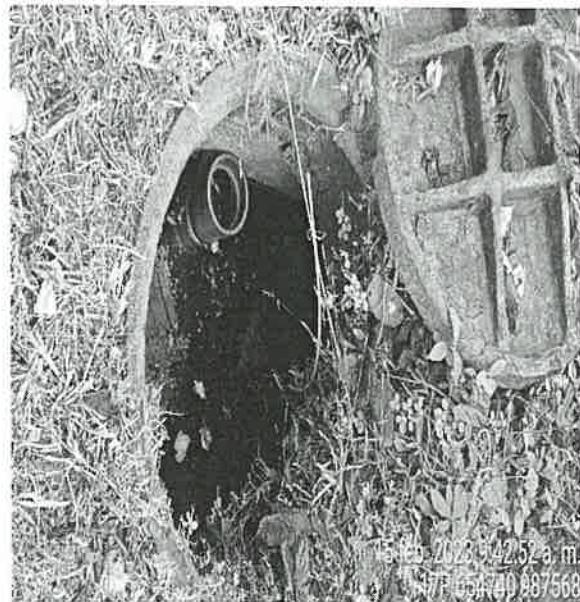
drenajes si se observa algunos con residuo de agua, se deben acondicionar los baños, la línea de agua y drenajes.

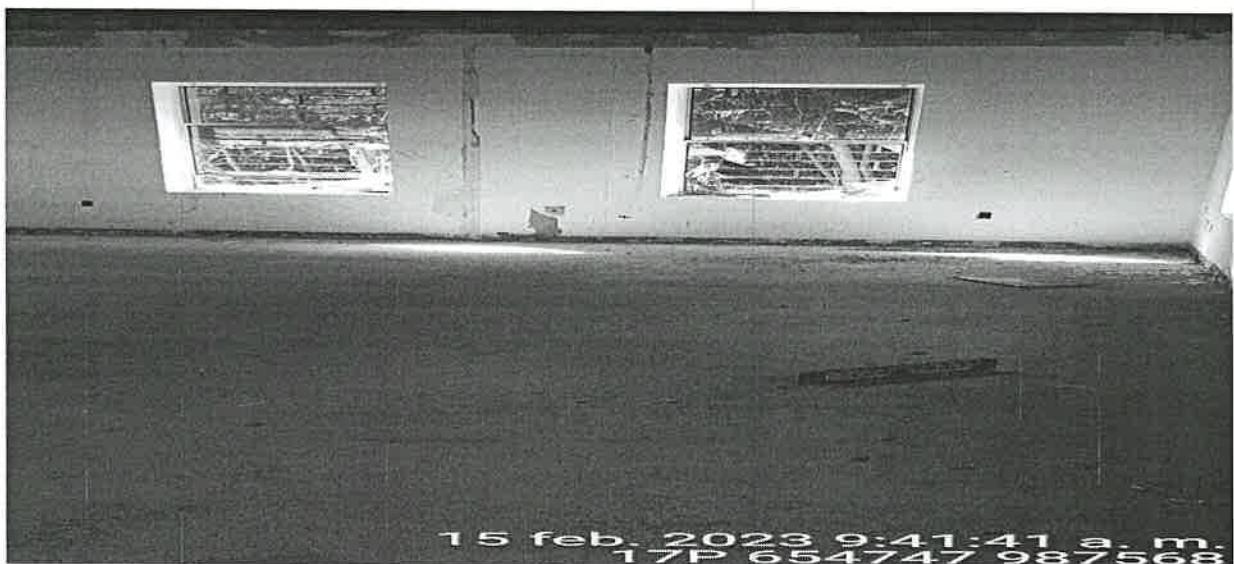
Foto N° 6 - Muestran la parte interior del edificio que será remodelado
