**INFORME TÉCNICO DE INSPECCION DE EVALUACIÓN DRPO- N °094 -2023**

Verificar la vegetación que está dentro del proyecto en estudio denominado "Movimiento y Adecuación de Terreno".

INFORME DE INSPECCIÓN TÉCNICA  
Nº-SAPB 058-2023Proyecto “MOVIMIENTO Y ADECUACION DE TERRENO”  
Categoría I

**SECCIÓN DE EVALUACIÓN DE ESTUDIO DE IMPACTO AMBIENTAL**  
**INFORME TÉCNICO DE INSPECCIÓN DE CAMPO DE EsIA, CATEGORÍA I**

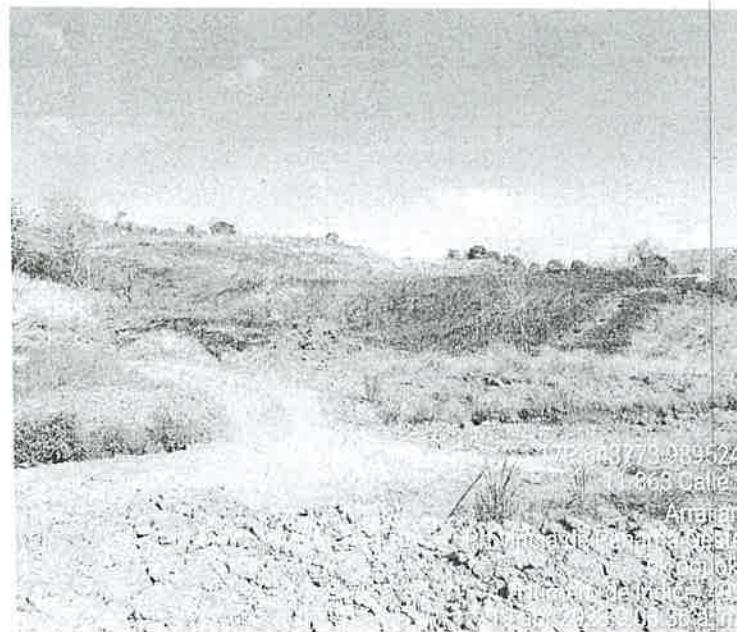
**FOTO 1-** Se observa la vegetación tipo Gramínea que predomina en el área a desarrollar, la misma fue afectada por los incendios.

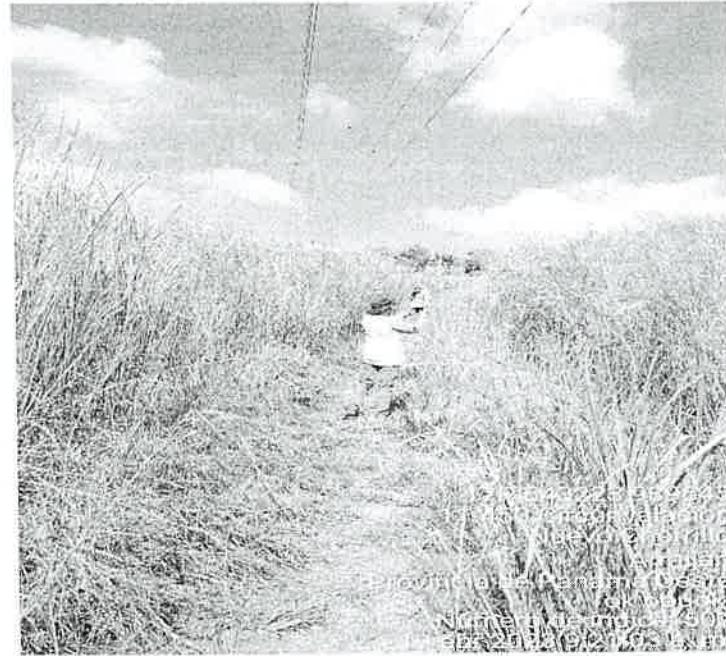
**FOTO :2-** Vegetación que predomina en el área del proyecto en estudio 95 % gramínea

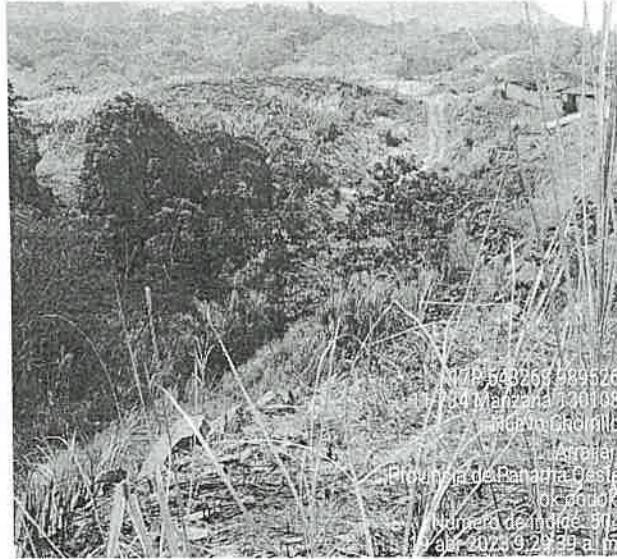
**FOTO :3-** Se observa el reducto de bosque de galería que parte del mismo fue afectado por la radiación (Incendio).

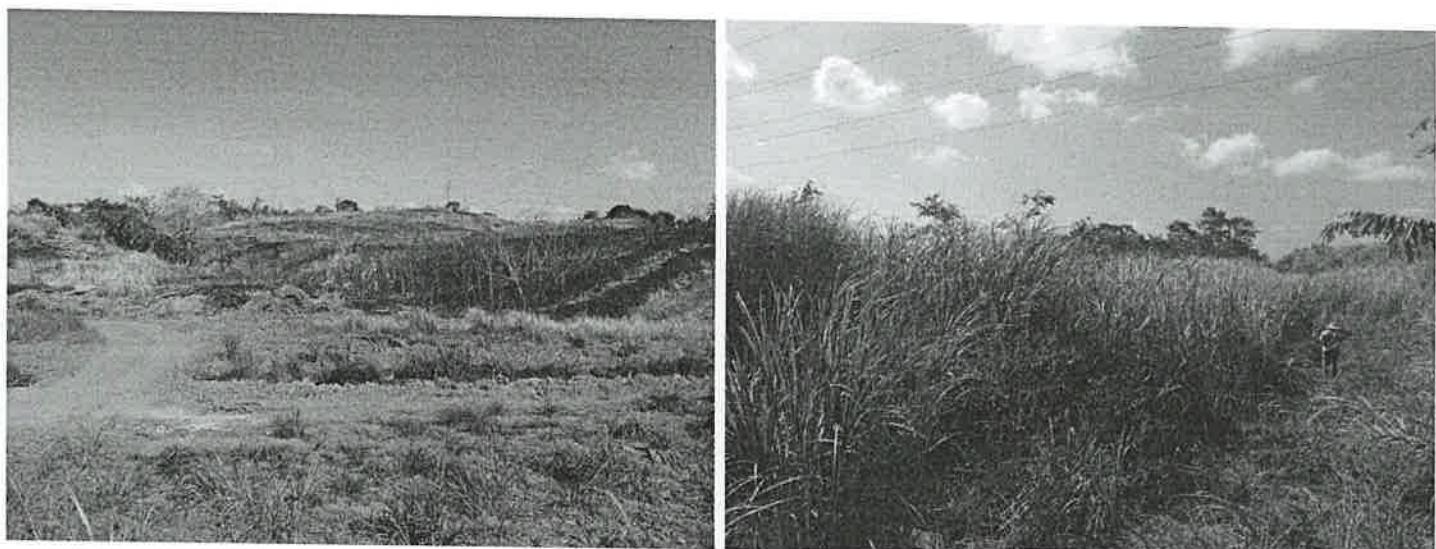
**Imagen 1, 2:** visuales generales y amplias de la parte frontal del polígono del proyecto, se observan vestigios de las actividades de ganadería extensiva que se desarrollaban en el sitio, igual se evidencia la realización de incendios de masa vegetal (quema de herbazales), realizados por personas ajena al proyecto, el sitio es propenso y sensible a quemas todos los años, según información suministrada por la promotora, ocasionados por invasores ubicados en la finca colindante en la parte superior.

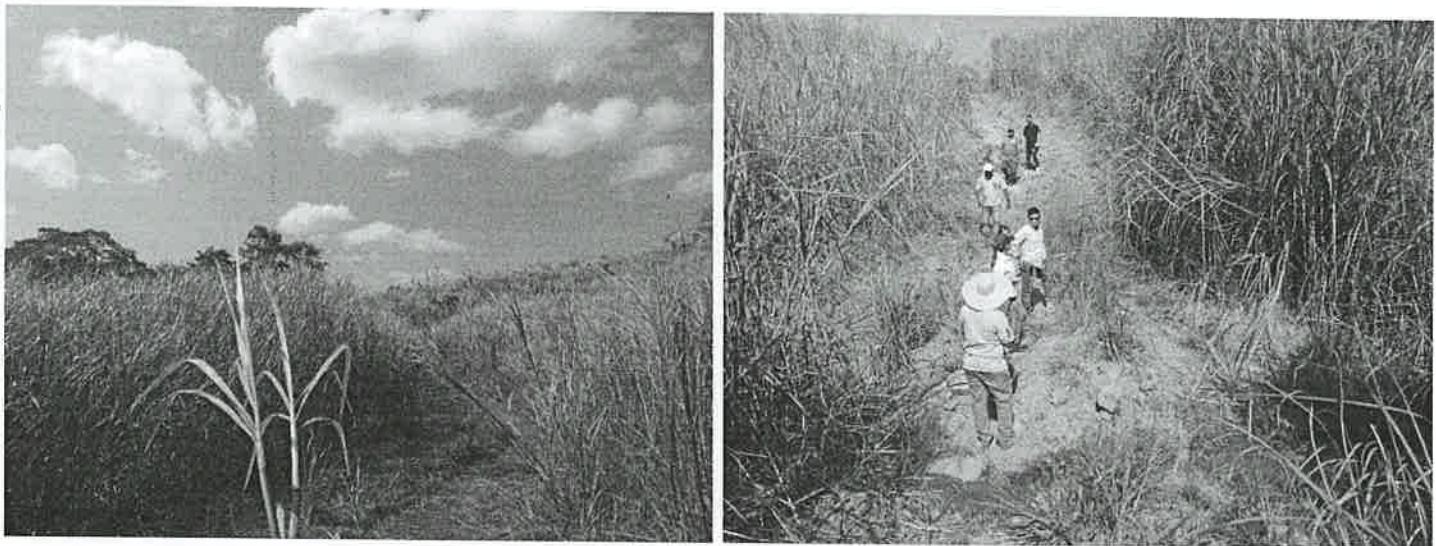
**Imagen 3, 4:** otras visuales desde perspectiva amplia y general del polígono, observándose el tipo de suelo arcilloso, y la vegetación existente conformada por gramíneas, ocupando mayoritariamente y con elevada predominancia del sitio.

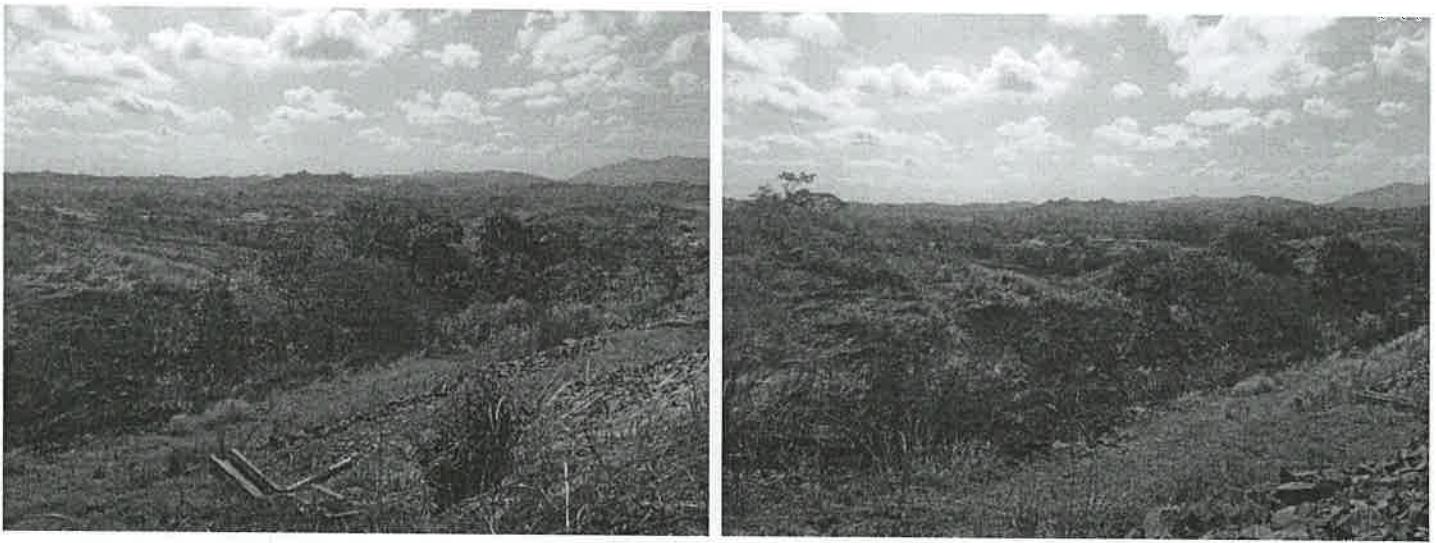
**Imagenes: 5, 6:** visuales del reducto de bosque de galería de la quebrada Sin Nombre, fragmentado en la márgenes de la fuente hidrica
