**SECCIÓN DE EVALUACIÓN DE IMPACTO AMBIENTAL
INFORME TÉCNICO DE INSPECCIÓN AL ÁREA DE DESARROLLO DEL PROYECTO**

Proyecto:	CANCHAS DE PÁDEL		
Categoría:	I		
Promotor:	JI FO CHONG (JIHE ZHANG)		
Representante Legal:	No Aplica		
Ubicación:	Corregimiento de Chitré cabecera, Distrito de Chitré, provincia de Herrera.		
Expediente No.:	DRHE-I-F-26-2024		
Fecha de Inspección:	02 de octubre de 2024		
Fecha del Informe:	03 de octubre de 2024		
Participantes:	Nombre	Cargo	Institución/Sociedad/Empresa
	Francisco Cortés	Evaluador de Impacto Ambiental	MiAmbiente – Dirección Regional de Herrera
	Eliecer Osorio	Consultor Ambiental	En representación del promotor

Informe Técnico de Inspección en Campo del proyecto: **CANCHAS DE PÁDEL**
Fecha de la Inspección: 02 de octubre de 2024.

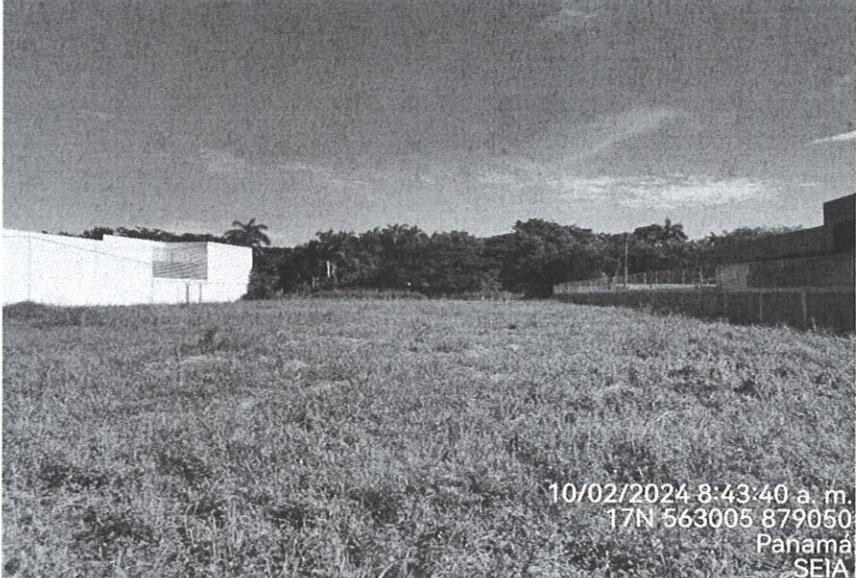
Coordenada de ubicación UTM (WGS-84): 563005 m E 879050 m N	Imágenes tomadas en el área propuesta para el desarrollo del proyecto

- El polígono no es propenso a erosión ni deslizamiento, ya que no existen cerros ni colinas que puedan causar deslizamientos.
- La topografía es relativamente plana con una pequeña inclinación hacia la vía Roberto Ramírez de Diego.

Fig. No. 1. Vista del Inmueble, se observa terreno con topografía plana con inclinación hacia la Vía Roberto Ramírez de Diego, cubierto de pastos y malezas.

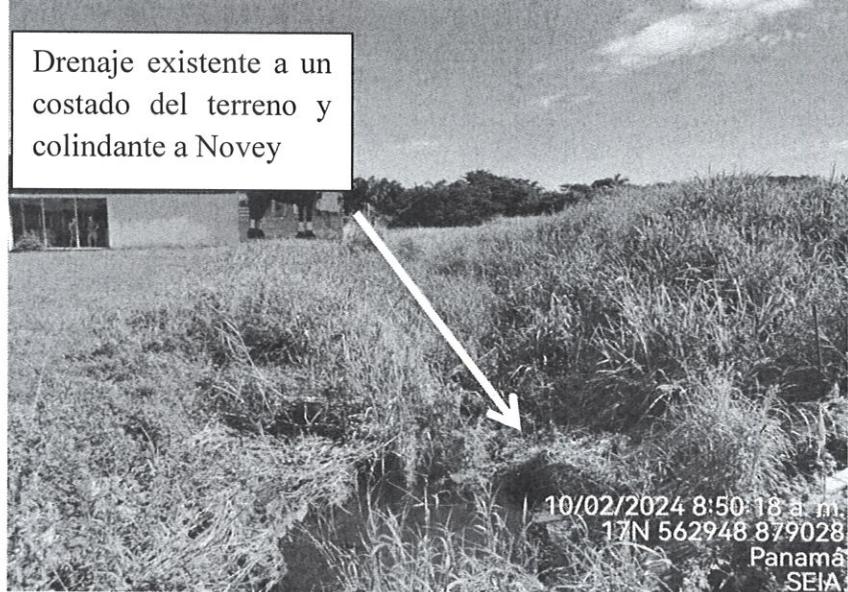
<p>10/02/2024 8:50:18 a.m. 17N 562948 879028 Panama SEIA</p>

- Los Inmuebles no son atravesados por fuentes superficiales de agua (ríos, quebradas etc.); sin embargo en el lado oeste colindante a Novey existe un drenaje que recoge las aguas pluviales de los Inmuebles colindantes.

<p>10/02/2024 8:43:40 a.m. 17N 563005 879050 Panamá SEIA</p>
562948 m E 879028 m N	Drenaje existente a un costado del terreno y colindante a Novey

Drenaje existente a un costado del terreno y colindante a Novey
