DIRECCIÓN REGIONAL DE PANAMÁ OESTE
SECCIÓN DE SEGURIDAD HÍDRICA

INFORME TÉCNICO No. DRPO-SSH-099-2023.

NOMBRE DEL PROYECTO:	VALLE LINDO ETAPA II.
PROMOTOR:	HILL WEST INC.
UBICACIÓN:	Corregimiento de Juan Demóstenes Arosemena, distrito de Arraiján, provincia de Panamá Oeste.
FECHA DE INSPECCIÓN:	29 de mayo de 2023.
FECHA DE ELABORACIÓN DEL INFORME:	30 de mayo de 2023.
PARTICIPANTES EN LA INSPECCIÓN:	<ul style="list-style-type: none">• Mgtr. Germán A. Jaén I.: Técnico de la Sección de Seguridad Hídrica (MiAMBIENTE – Panamá Oeste).• Mgtr. Hilario Rodríguez: Técnico de la Sección de Evaluación de Impacto Ambiental (MiAMBIENTE – Panamá Oeste).• Mgtr. Yohana Castillo: Técnica de la Sección de Evaluación de Impacto Ambiental (MiAMBIENTE – Panamá Oeste).• Mgtr. Leidis Reyes: Técnica de la Sección de Evaluación de Impacto Ambiental (MiAMBIENTE – Panamá Oeste).• Mgtr. Marcos Castrellón: Técnico de la Sección Forestal (MiAMBIENTE – Panamá Oeste).• Noris Mendieta: Hill West Inc.

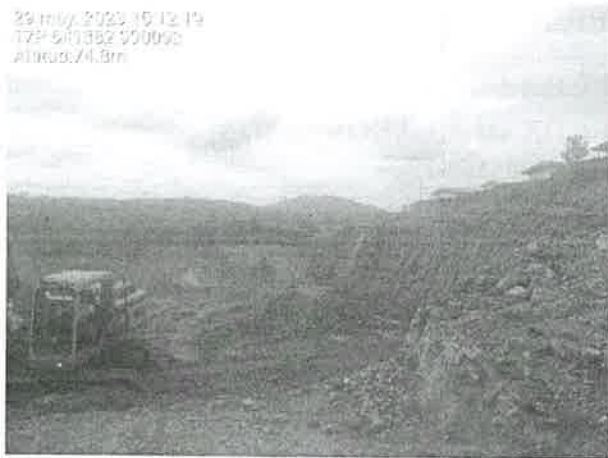
Imagen No. 1.

INFORMACIÓN DE LA INSPECCIÓN		
PROYECTO	VALLE LINDO ETAPA II.	
Hallazgo No <u>1</u> De OBSERVACIÓN	Fecha:	29 de mayo de 2023.
Descripción del Hallazgo: Luego de un recorrido por el polígono en evaluación y verificada las coordenadas UTM WGS-84 en el Sistema Nacional de Información Ambiental (SINIA), se constató: <ul style="list-style-type: none">• Que dentro o colindante a la huella del proyecto no discurre ningún cuerpo de agua superficial (Ríos, quebrada o lagos). Coordenadas UTM WGS 84 641382 m E, 990093 m N. Cabe destacar que el cuerpo de agua más cercano es la Quebrada El Tigre, aproximadamente a 120 metros lineales, del área donde se desarrollará el proyecto.	Evidencia fotográfica:

Imagen No. 2.	
Imagen No. 1 y No. 2. Vista del área de desarrollo del proyecto. Fuente: Inspección realizada el 19 de mayo de 2023.
