INFORME TÉCNICO DE INSPECCION DE EVALUACIÓN DRPO- N ° 090-2023

Verificar la vegetación que está dentro del proyecto en estudio denominado “Ampliación de Proyecto Porcino de Ceba”.

Para la Evaluación del PLAN DE RESCATE Y REUBICACIÓN DE FLORA Y FAUNA, Proyecto “AMPLIACIÓN DE PROYECTO PORCINO DE CEBA”, Es.I.A. Cat. 1.

**SECCIÓN DE EVALUACIÓN DE ESTUDIO DE IMPACTO AMBIENTAL
INFORME TÉCNICO DE INSPECCIÓN DE CAMPO DE EsIA, CATEGORÍA I
DRPO-SEIA-IIO-129-2023**

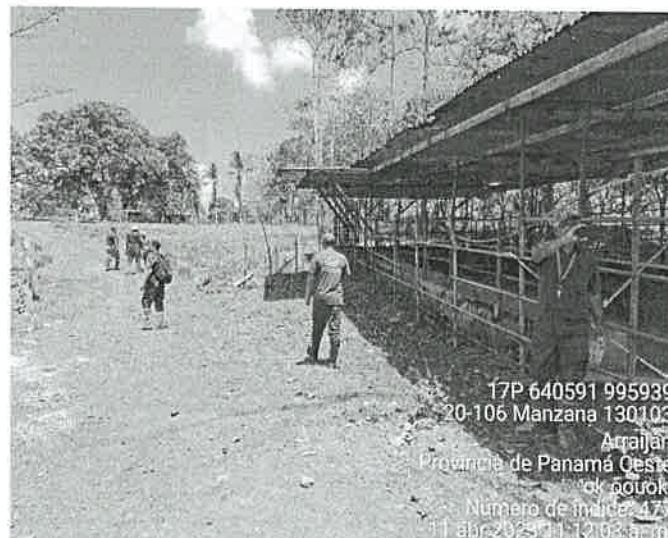
FOTO 1- Se observa la galera existente para ceba de cerdo en abandono

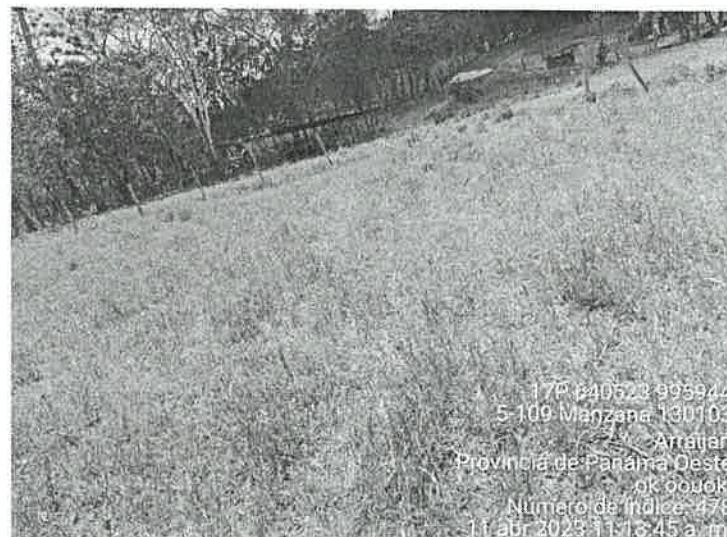
FOTO :2- Vegetación que predomina en el área del proyecto en estudio 100 % gramínea

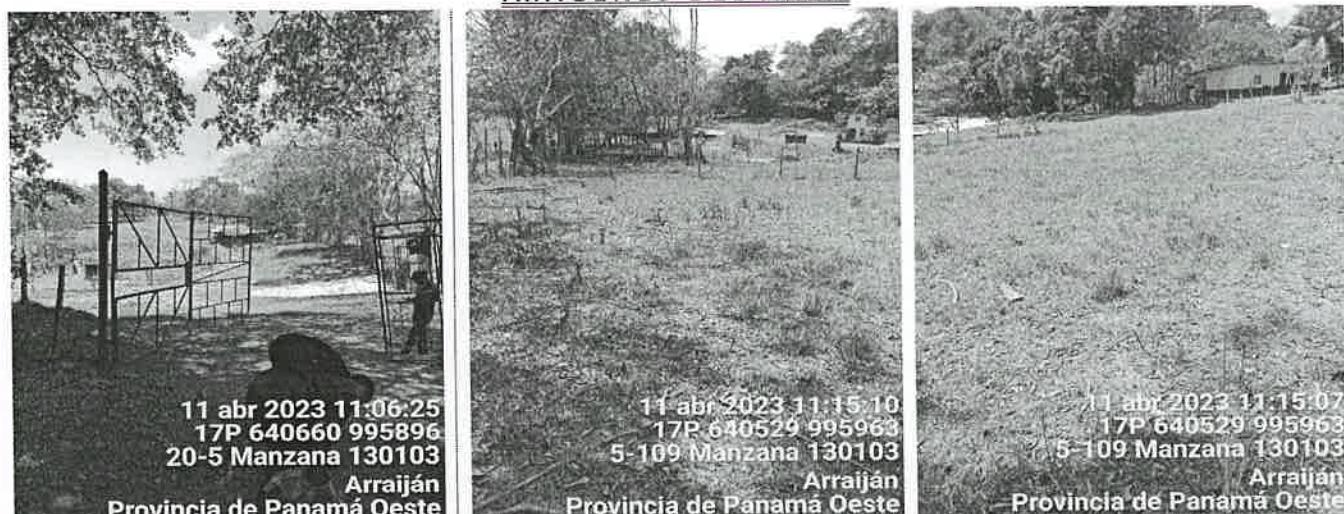
IMÁGENES DEL ÁREA

En estas imágenes, "SE OBSERVA EN DIFERENTES ÁNGULOS, EL SITIO YA IMPACTADO EN EL GLOBO DE TERRENO SUGERIDO PARA EL PROYECTO EN EVALUACIÓN". Foto tomada por Isaac Espinosa M., el martes 11 de abril de 2023.

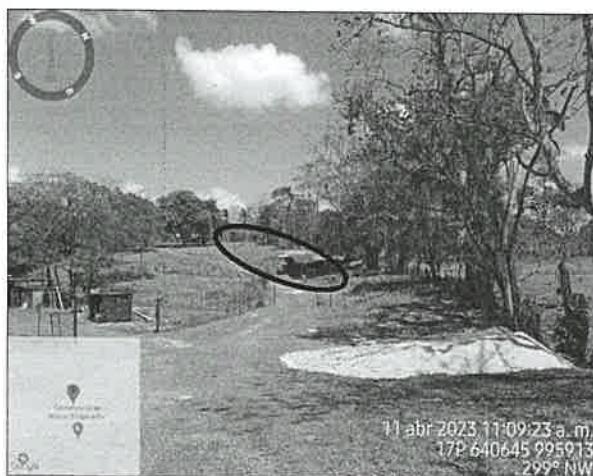
Imagen 1. Área del proyecto.

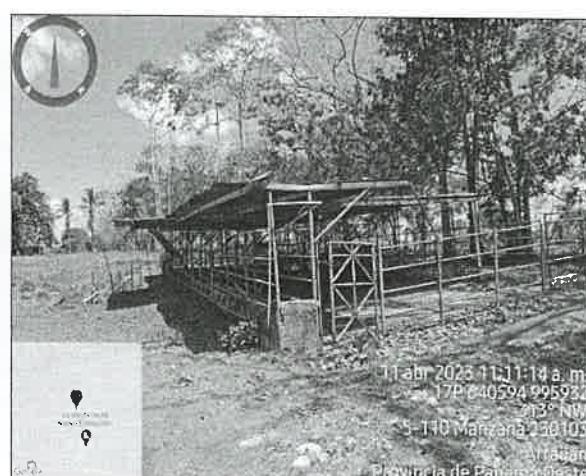
Imagen 2. Galera vieja que será demolida.

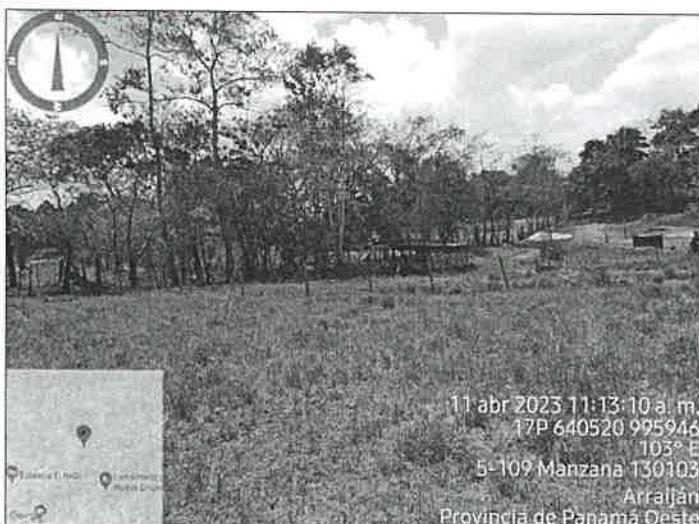
Imagen 3.
Vegetación tipo
gramínea y cerca
viva.

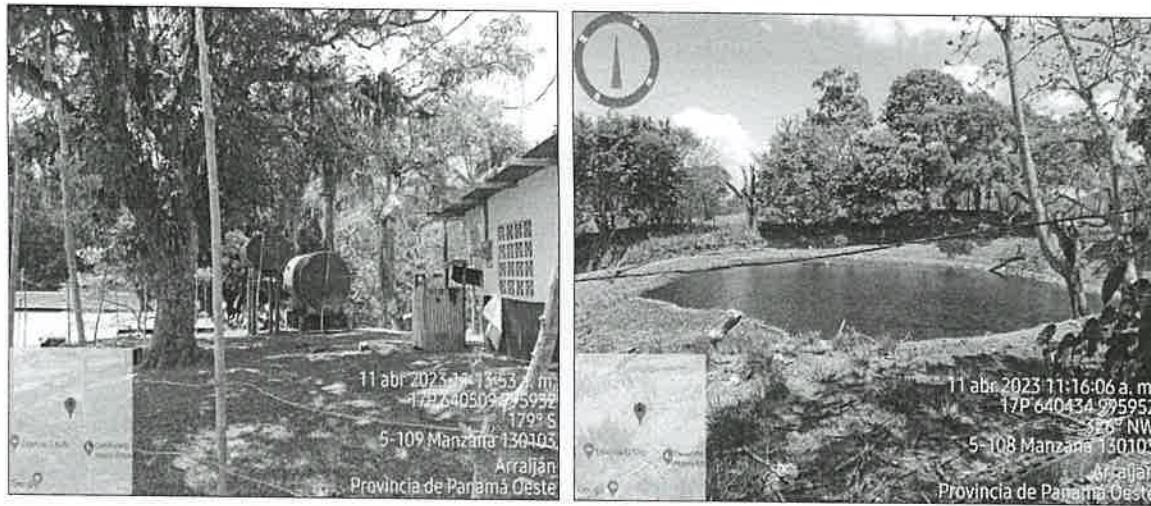
Imagen 4. Tanques de reserva de agua y tinas de oxidación, fuera de la huella del proyecto.
