SECCIÓN DE EVALUACIÓN DE ESTUDIO DE IMPACTO AMBIENTAL  
INFORME TÉCNICO DE INSPECCIÓN DE CAMPO DE EsIA, CATEGORÍA I

DRPO – SEIA – IIO – 348 – 2023

NOMBRE DEL ESIA:	“SCALA INTERNATIONAL SCHOOLS BRISAS FASE 2”		
NOMBRE DEL PROMOTOR:	SCALA SCHOOLS, S.A.		
ACTIVIDAD ECONÓMICA PROYECTADA:	INDUSTRIA DE LA CONSTRUCCIÓN.		
CONSULTORES Y N° DE REGISTRO:	DIANA VELASCO	IRC-084-2009	
	ISIS LOPEZ	IRC-063-2019	
UBICACIÓN DEL PROYECTO:	CORREGIMIENTO DE JUAN DEMOSTENES AROSEMENA, DISTRITO DE ARRAIJAN, PROVINCIA DE PANAMÁ OESTE.		
PARTICIPANTES:	<b>Por Mi AMBIENTE:</b> - Ernesto Brown / SEIA – Dirección Regional de Panamá Oeste. - Diana Velasco/ por el consultor.		
FECHA DE INSPECCIÓN:	29 DE NOVIEMBRE DE 2023.		
FECHA DE ELABORACION:	29 DE NOVIEMBRE DE 2023.

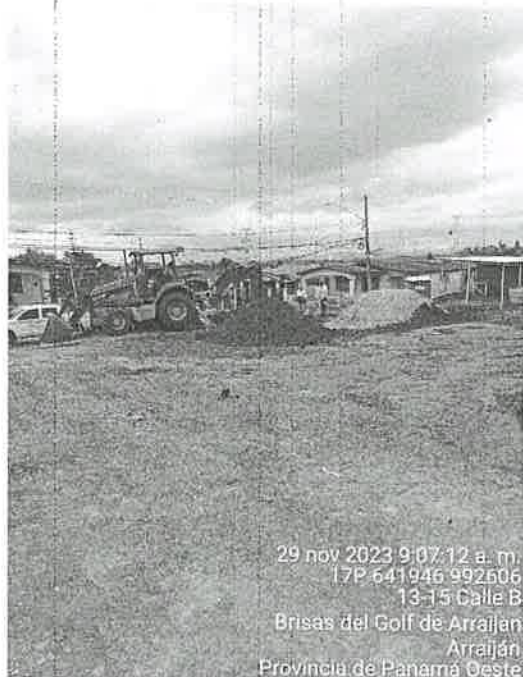
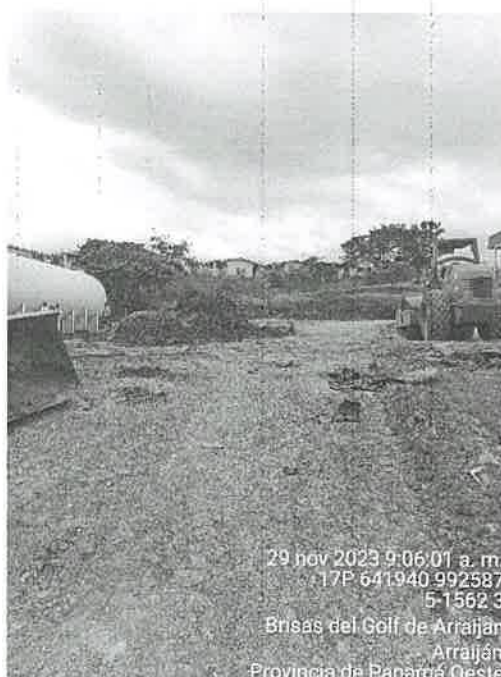
- **TOPOGRAFÍA:** La topografía del terreno es plana.
- **VEGETACIÓN:** según el Estudio en el punto 6. **DESCRIPCION DEL AMBIENTE BIOLÓGICO.** El terreno estaba cubierto por gramíneas, sin embargo al momento de la inspección la misma esta desprovista de vegetación

Vistas del área donde se desarrollará el proyecto, donde se observa movimiento de tierra y nivelación del terreno.

Consideramos que lo presentado en el Estudio de Impacto Ambiental Categoría I y lo visto en campo no coincide.

Solicitar al promotor enviar las coordenadas específicas del área del proyecto y no el de la finca completa
