DRLS-SEIA-0854-2024

En seguimiento, al **MEMORANDO-DEEIA-0557-2308-2024**, remitimos el informe técnico de inspección por parte de la Sección de Seguridad Hídrica No. **005-2024** del Estudio de Impacto Ambiental Categoría II, del proyecto "**EXTRACCIÓN DE MINERALES NO METÁLICOS (TOSCA Y PIEDRA DE CANTERA)**", promovido por **CANTERA SANTEÑA S.A.**

#### INFORME de INSPECCION 005-2024

**Objetivo:** ratificar existencia de fuente hídrica.

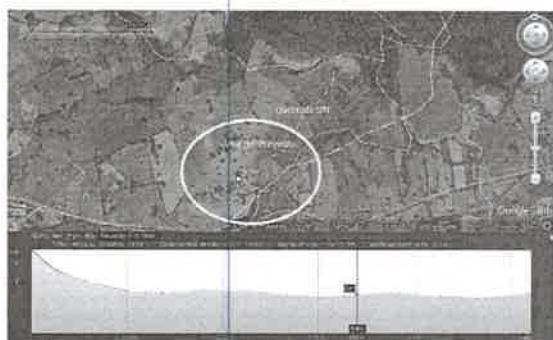
Figura 3

El día viernes 30 de agosto de 2024, visitamos la finca donde se ubica la supuesta fuente sin nombre, para realizar fotos con dron y video para ratificar lo que en el mosaico del Tommy Guardia identificado con la serie ISBN 978-9962-06-583-8 NUMERO 4139 II NW, aparece esta fuente saliendo de la finca del señor Reinaldo Paz, incluida en el polígono solicitado, pero fuera del área de explotación verdadera, (ver figura 1). La fuente sale de esta finca, hoy día no presenta un verdadero caudal pero en la vista aérea se nota lo que constituye el antiguo lecho de la fuente, ver figura 2, y la vista en Google Earth, vista del año 2023, también detalla los albores de una fuente superficial en esta finca (ver figura 3), corroborando la existencia de la fuente superficial.

**ANÁLISIS TÉCNICO:** esta fuente fue sujeta a fuerte deforestación lo que ha ocasionado la desaparición de la fuente como tal, pero que en décadas pasadas fue una fuente superficial (quebrada), en la finca de Reinaldo Paz donde nace esta fuente, hoy día solo quedan vestigios y se acumula agua en algunos puntos producto de la colecta de la micro cuenca, pero la fuente ya no prospera como tal de su “ojo de agua” que ha desaparecido totalmente, o está donde existe un abrevadero en esta finca

**RECOMENDACIÓN:** solicitar al proyecto minero, realizar una ligera excavación próxima al abrevadero, donde debe estar el “ojo de Agua”, “peinar” el antiguo lecho hacia la otra finca vecina, a ver si es posible que aflore el cauce viejo, por supuesto someterlo a una ligera reforestación y segregación o separación de este lecho para protegerlo y revitalizar el cauce viejo de esta fuente, por supuesto reparar el vertedero de este abrevadero para que aporte agua al lecho que mencionamos. La vista del perfil de la supuesta fuente muestra desnivel en su recorrido, de modo que profundizando el lecho antiguo es posible recuperar con el tiempo la fuente.(Figura 3). *Posteriormente podemos asesorar en este aspecto.*
