SECCIÓN DE EVALUACIÓN DE ESTUDIO DE IMPACTO AMBIENTAL
INFORME TÉCNICO DE INSPECCIÓN DE CAMPO DE EsIA, CATEGORÍA I

DRPO – SEIA – IIO – 226 – 2024.

NOMBRE DEL EsIA:	UNIPLAZA VACAMONTE	
NOMBRE DEL PROMOTOR:	DESARROLLO NUEVO VACAMONTE, S.A.	
SECTOR:	CONSTRUCCIÓN	
CONSULTORES Y N° DE REGISTRO:	JOSE ANTONIO GONZÁLEZ FABIAN MAREGOCIO	IRC-009-2019 IRC-031-2008
UBICACIÓN DEL PROYECTO:	VÍA HACIA PUERTO VACAMONTE, CORREGIMIENTO DE VISTA ALEGRE, DISTRITO DE ARRAIJÁN, PROVINCIA DE PANAMÁ OESTE.	
PARTICIPANTES:	Por MiAMBIENTE: <ul style="list-style-type: none">- Leidis Reyes / SEIA – Dirección Regional de Panamá Oeste.- Migelis Perez / SEFOR – Dirección Regional de Panamá Oeste.- Miguel Ríos / SSH – Dirección Regional de Panamá Oeste. Por la Promotora: <ul style="list-style-type: none">- Edgardo Hernández – consultor	
FECHA DE INSPECCIÓN:	30 DE JULIO DE 2024.	
FECHA DE ELABORACION:	12 DE AGOSTO DE 2024.

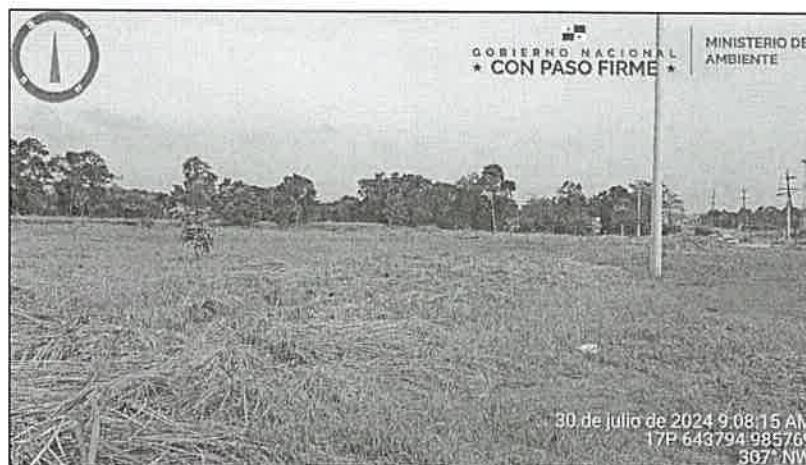
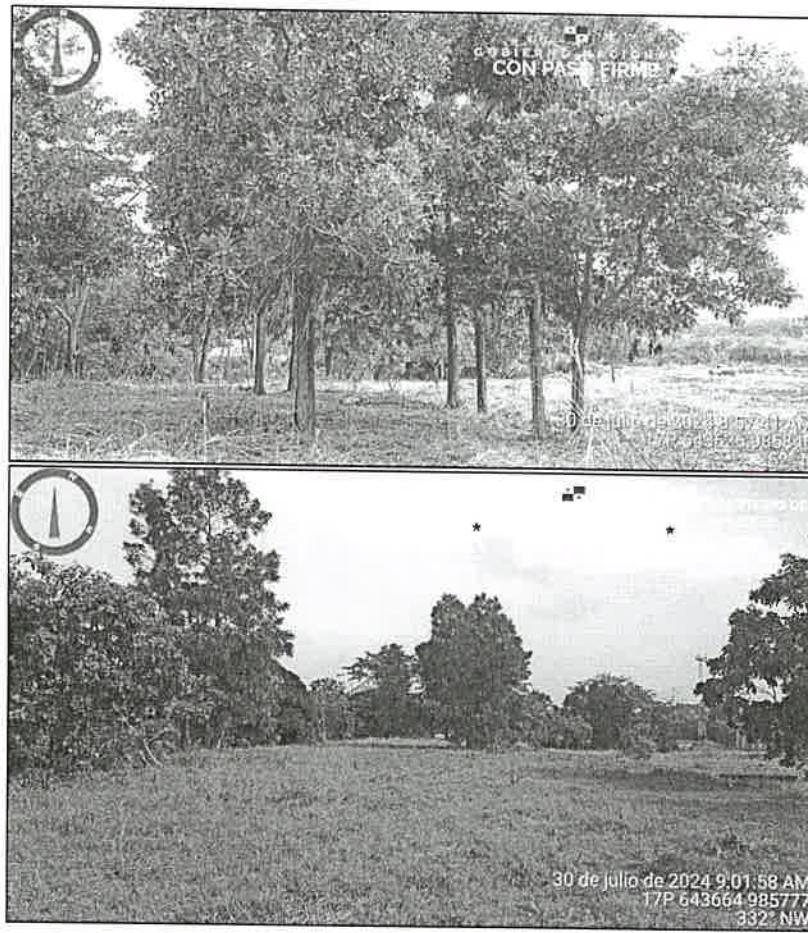
- **TOPOGRAFÍA:** el área donde se pretende desarrollar el proyecto presenta una topografía plana.
- **VEGETACIÓN:** durante el recorrido se pudo observar que la vegetación que conforma el área del proyecto corresponde a gramínea y árboles dispersos, como lo señala el **INFORME TÉCNICO N° 240-2024**, de la Sección Forestal.

Fotografía 1, 2 y 3, muestra la vegetación en el área donde se desarrollará el proyecto.
Fuente: Inspección realizada el día 30 de julio de 2024.

4. El EsIA señala que “*el área donde se hará la obra está en un terreno baldío, con poca vegetación, conformada por algunos arbustos y maleza*”, no obstante en campo se pudo observar que en el polígono hay árboles, los cuales no son mencionados en el EsIA, por lo tanto:

- a. Presentar el inventario forestal pie a pie, tomando en cuenta los árboles con diámetros iguales o mayores a los 20 cm, detallar los árboles por especie, familia y cantidad, así como los datos dasométricos de cada uno

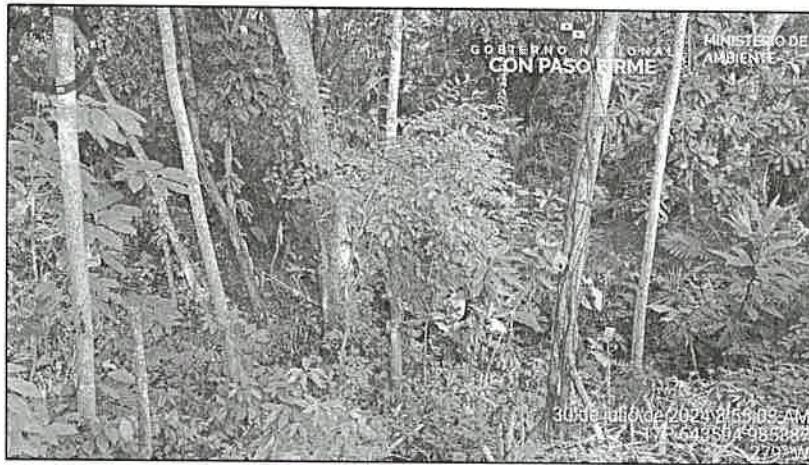
- **FAUNA:** no se observó presencia de fauna silvestre durante la inspección.
- **RECURSOS HÍDRICOS:** el polígono donde se desarrollará el proyecto colinda con la Quebrada Prudente, así lo señala el Informe Técnico No. DRPO-SSH-108-2024, de la Sección de Seguridad Hídrica.

Fotografía 4, muestra la vegetación y la fuente hídrica colindante al polígono. **Fuente:** Inspección realizada el día 30 de julio de 2024.

3. El EsIA, en el punto **5.6 Hidrología** señala que “*En el polígono del terreno no existe fuente hídrica, pero colinda al oeste con el Rio Hurón, ...*”, sin embargo, en el Informe de verificación de coordenadas de la Dirección de Información Ambiental – DIAM, y en el Informe Técnico de la Sección de Seguridad Hídrica del Ministerio de Ambiente, indica que el proyecto colinda con la Quebrada Prudente, por lo tanto:

- a. Ampliar información de la fuente hídrica con la que colinda el proyecto.
 - b. En el Plan de Manejo Ambiental no se presentan medidas de mitigación para evitar la afectación de la fuente hídrica colindante al polígono, durante la etapa de construcción y operación.

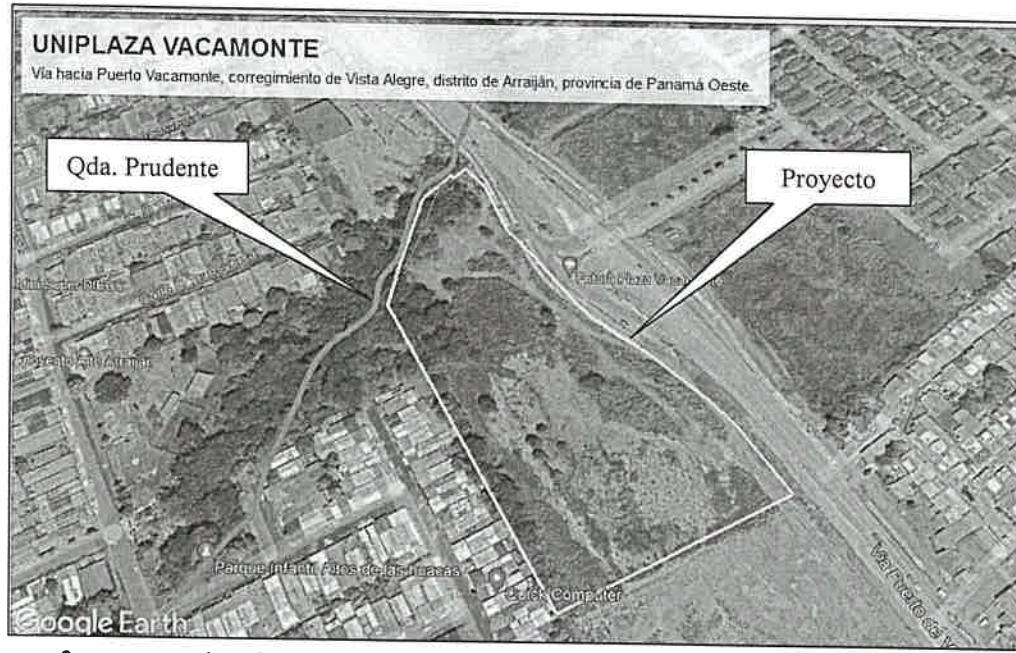
Imagen 2, muestra las fuentes hídricas colindantes y cercanas al polígono del proyecto.
Fuente: Google Earth.

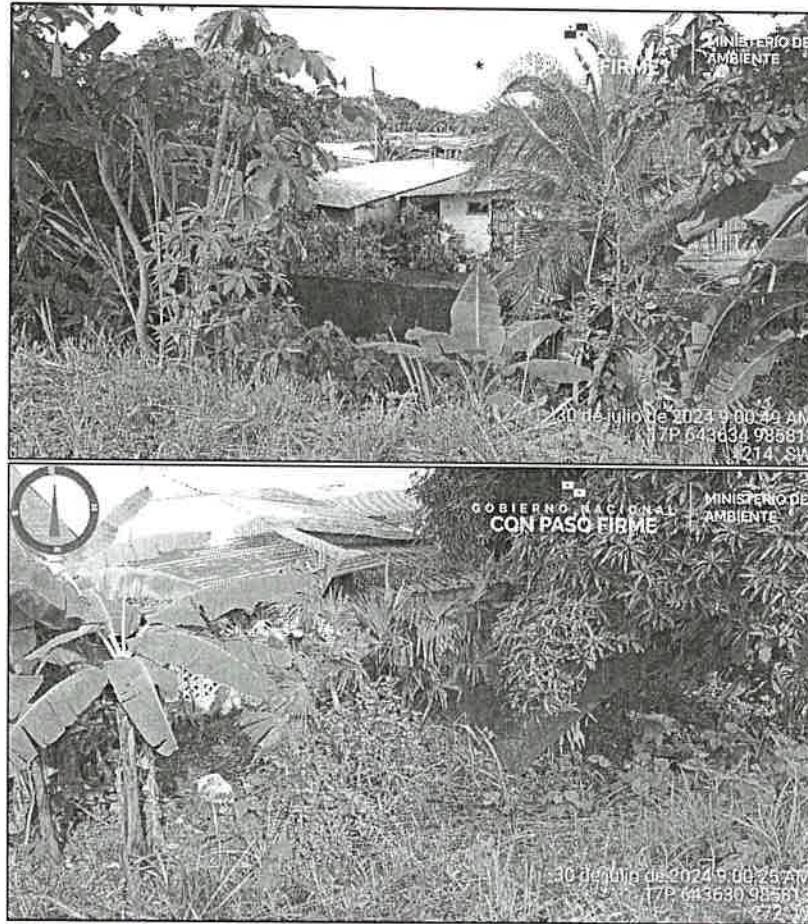
- **SERVICIOS PÚBLICOS EXISTENTES:** el área donde se desarrollará el proyecto se encuentra a orilla de la calle hacia Puerto Vacamonte, cuenta con luz eléctrica, agua potable, transporte.
- **OBSERVACIÓN:** durante el recorrido se pudo observar que hay residencias que colindan con el polígono del proyecto, hacia la parte posterior del mismo.

Fotografía 5 y 6, muestra la ubicación de las residencias colindantes al polígono del proyecto. *Fuente: Inspección realizada el día 30 de julio de 2024.*
