**SECCIÓN DE EVALUACIÓN DE ESTUDIO DE IMPACTO AMBIENTAL
INFORME TÉCNICO DE INSPECCIÓN DE CAMPO DE EsIA, CATEGORÍA I**

DRPO-SEIA-IIO-170-2023.

NOMBRE DEL EsIA:	"BASE OPERATIVA PARA DESGUACE2	
NOMBRE DEL PROMOTOR:	PANAMA METAL RECYCLING, S.A.	
REPRESENTANTE LEGAL:	EVELIO PERALTA CÓRDOBA	
ACTIVIDAD ECONÓMICA PROYECTADA:	RECICLAJE	
CONSULTORES Y N° DE REGISTRO:	YAMILETH BEST EBERTO ANGUILZOLA	IRC-001-2020 IRC-015-2007
UBICACIÓN PROYECTO:	DEL	PARQUE LOGÍSTICO VACAMONTE, CORREGIMIENTO DE VISTA ALEGRE, DISTRITO DE ARRAIJÁN, PROVINCIA DE PANAMÁ OESTE.
PARTICIPANTES:	Por MiAMBIENTE: Tec. Jean C. Peñaloza SEIA – Dirección Regional Panamá Oeste.	Por la Consultora: Ing. Yamileth Best Por la Promotora: Sr. Marcos Medina-encargado de campo
FECHA DE INSPECCIÓN:	04 DE MAYO 2023	
FECHA DE ELABORACION:	16 DE MAYO 2023

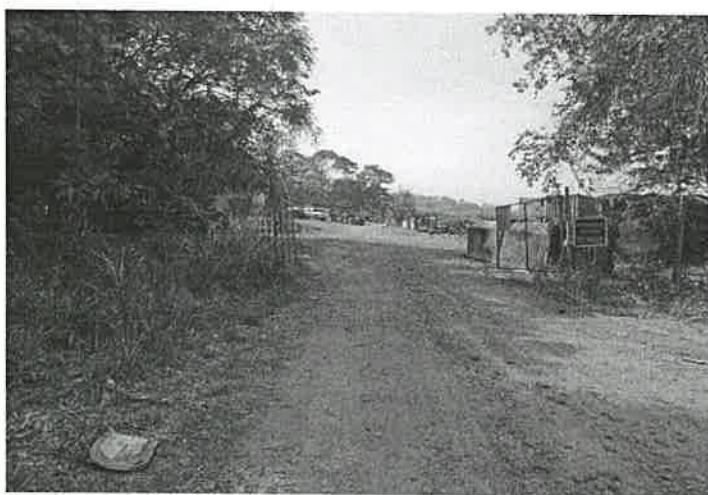
Imagen 1: vista frontal de la entrada al área del proyecto
Fecha: 04-05-2022
Fotos: Jean Peñaloza

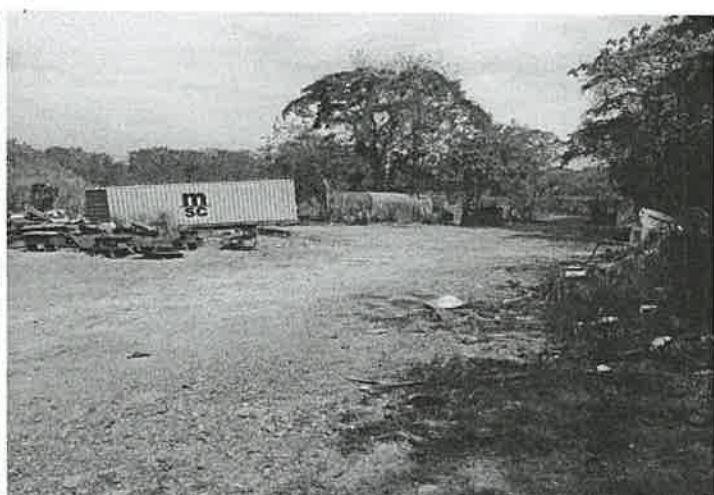
Imagen 2: área del proyecto, donde se observa la clase de suelo arcilloso, el uso actual que corresponde a industrial, por encontrarse dentro de un parque logístico, la carencia completa de mantos vegetativos, topografía plana, ausencia de especies silvestres; así como de cuerpos hídricos de agua dulce, dentro del polígono.
Fecha: 04-05-2022
Fotos: Jean Peñaloza

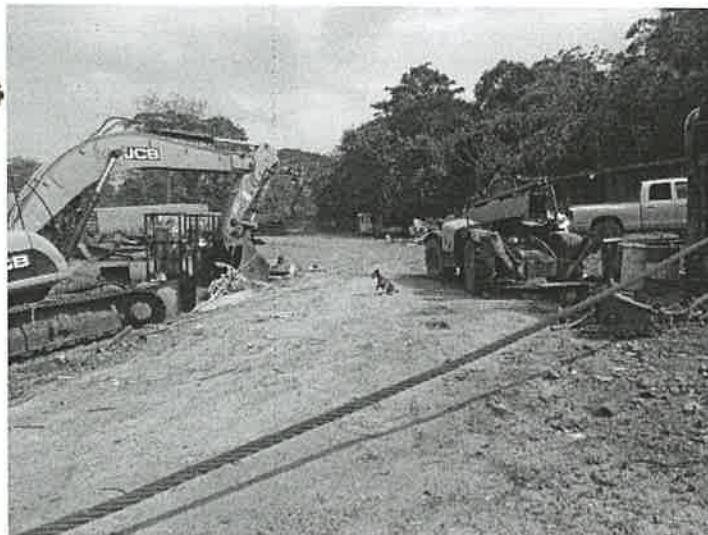
Imagen 3: otras visuales del área del proyecto, y sus características físicas y biológicas.
Observación: los equipos y maquinaria pesada visto en la fotografía, no se encontraban operando al momento de la inspección, igual se consultó a los encargados de campo, señalando que no están laborando, y están a la espera de los permisos reglamentarios.
Fecha: 04-05-2022
Fotos: Jean Peñaloza

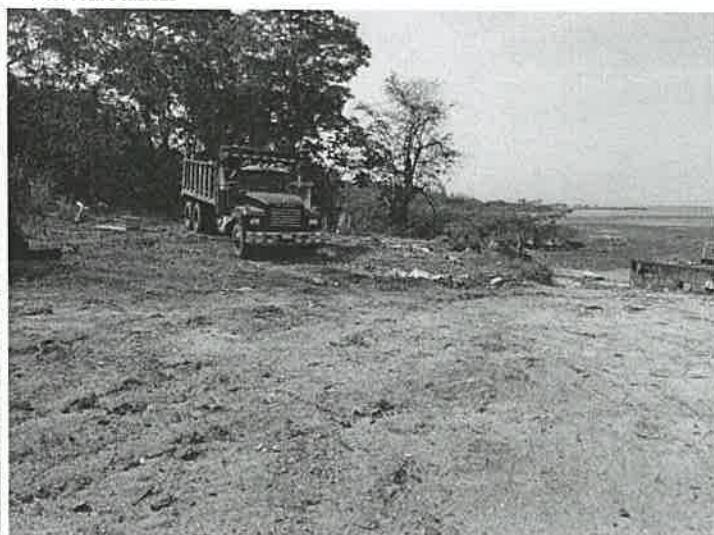
Imagen 4: otra visual en perspectiva general del área del proyecto.
Fecha: 04-05-2022
Fotos: Jean Peñaloza

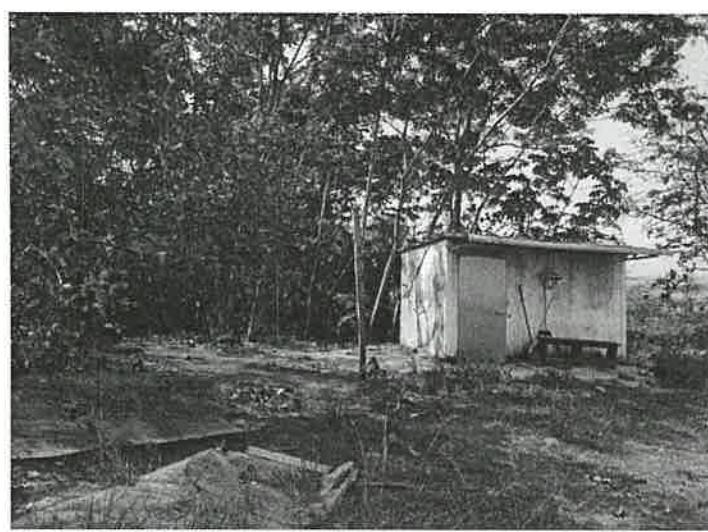
Imagen 5: residencia temporal de seguridad. Observación: la vegetación al fondo es el límite natural del sitio que separa el área arrendada, con el resto de la finca.
Fecha: 04-05-2022
Fotos: Jean Peñaloza

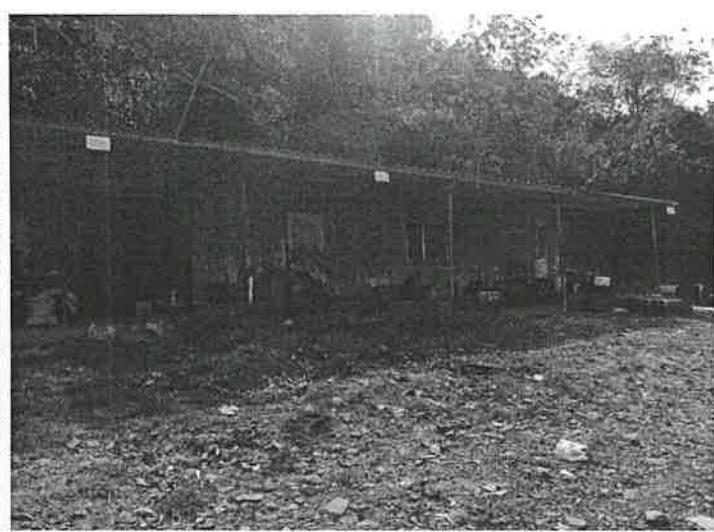
Imagen 6: estructura administrativa
Fecha: 04-05-2022
Fotos: Jean Peñaloza
