INFORME TÉCNICO SCOMAR N°019-2021

Estudio de Impacto Ambiental Categoría I "The Oasis"

**SECCIÓN DE EVALUACIÓN DE ESTUDIO DE IMPACTO AMBIENTAL
INFORME TÉCNICO DE INSPECCIÓN DE CAMPO DE EsIA, CATEGORÍA I
DRPO-SEIA-IIO-284-2021**

INFORME TÉCNICO DE EVALUACIÓN (CAT-I)
Informe Técnico 021-2021.

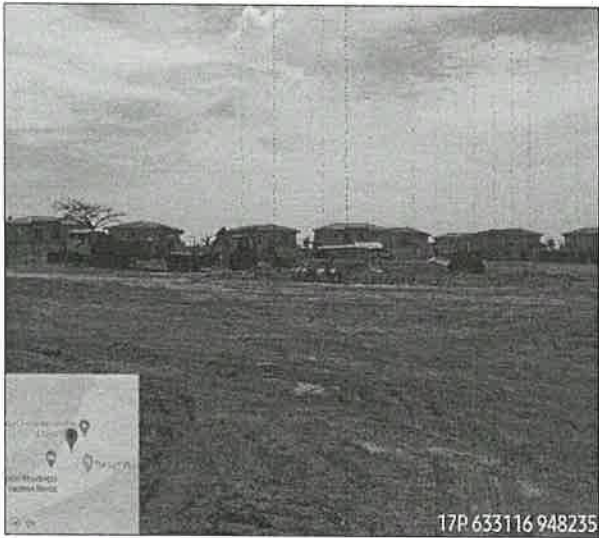
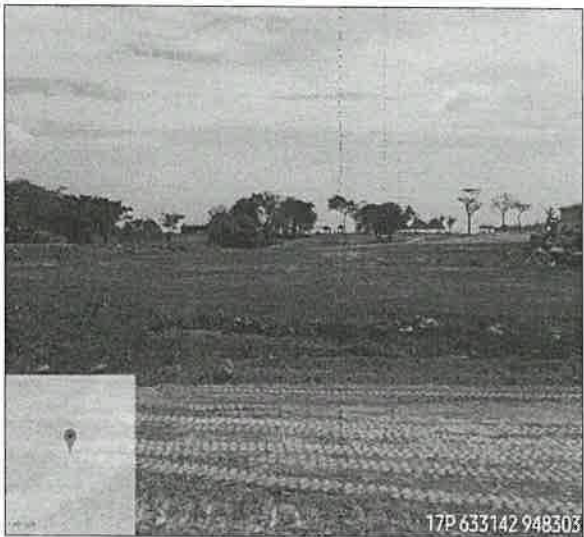
Imagen 1 y 2. Se observa el polígono del proyecto desprovisto de vegetación

Durante la inspección de campo se evidencio que se realizaron actividades de remoción de la cobertura vegetal, movimiento y nivelación del terreno, que afectaron la vegetación existente y la tala de algunos árboles dispersos, por lo tanto no se pudo evaluar el ambiente físico y biológico dentro la huella del proyecto.

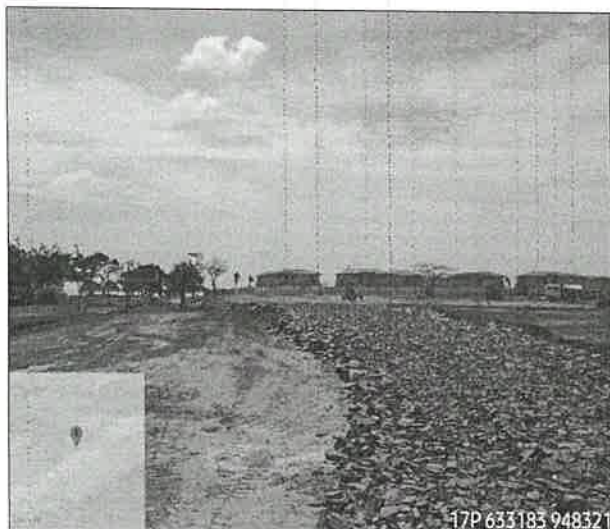
Imagen 3. Calle conformada por material pétreo (tosca).

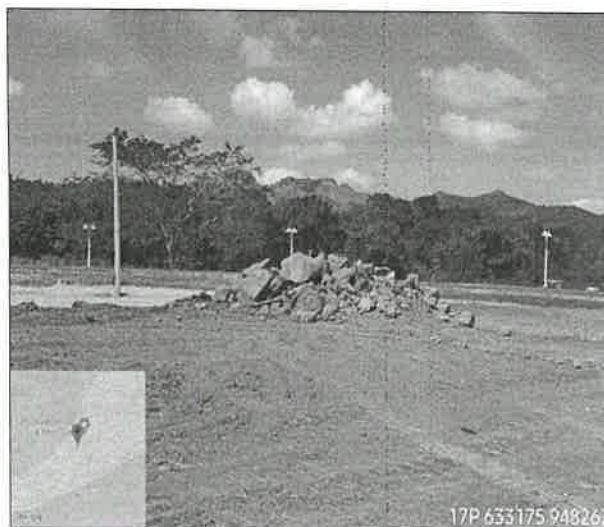
Imagen 4. Acopio de rocas.

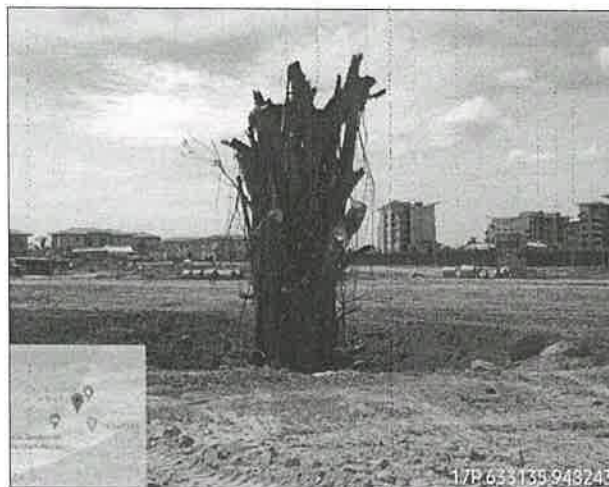
Imagen 5. Tocón de árbol talado de ficus.

Al momento de la inspección observamos un árbol de la especie conocida comúnmente como Ficus (*Ficus benjamina*), el cual le habían cortado todas las ramas.

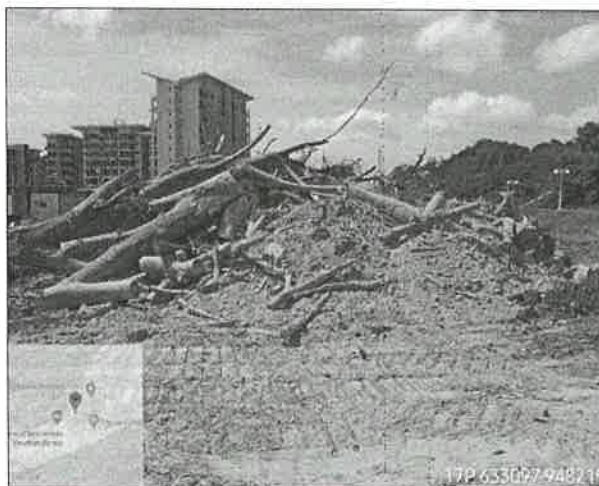
Imagen 6. Acumulación de material vegetativo de árboles talados.

La eliminación de la vegetación se realizó con la utilización de equipo pesado y el material resultante producto de la limpieza y la tala, aún se encontraba en el lugar, donde se pudo identificar que los árboles que eliminaron eran de las especies conocidas comúnmente como: Corotú (*Enterolobium cyclocarpum*), jobo (*Spondias mombin*), guácimos (*Guazuma ulmifolia*) y mala sombra (*Guapira costaricana*), sin embargo no se pudo contabilizar la cantidad exacta de árboles talados, ya que se estaba rellenando y compactando toda esa área.

- De aprobarse el Estudio de Impacto Ambiental se deberá exigir al promotor solicitar inspección para el pago de indemnización ecológica (Resolución AG-0235).
- Remitir informe a la sección de Evaluación.

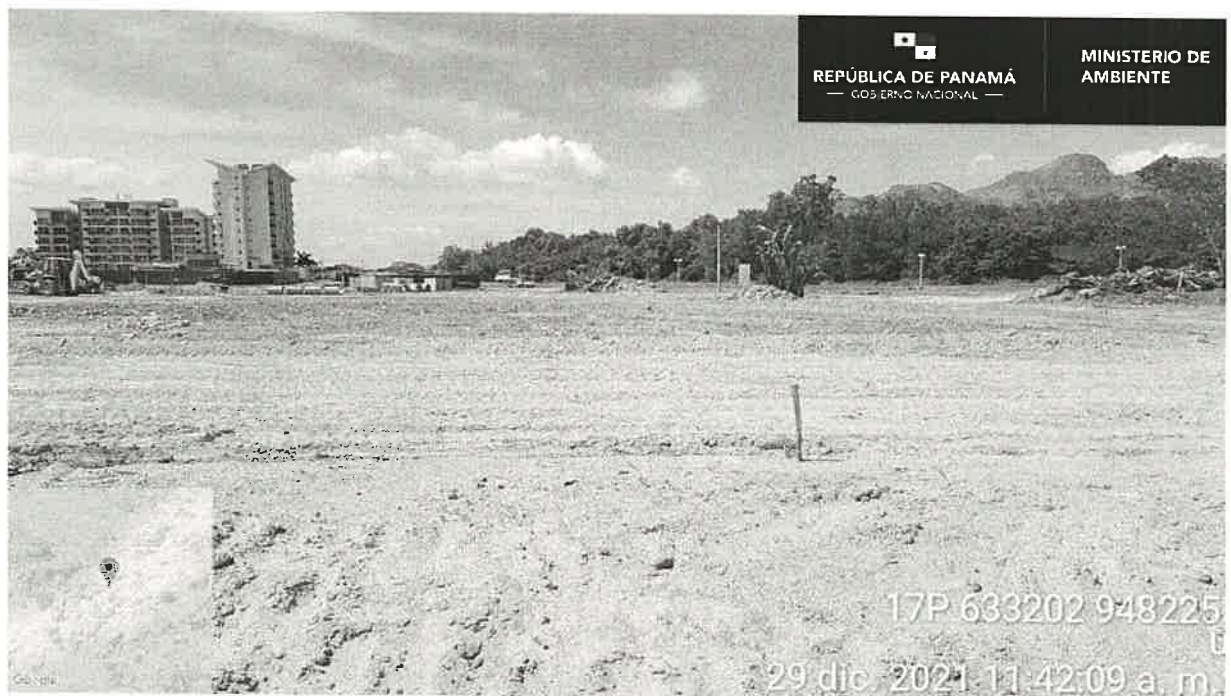
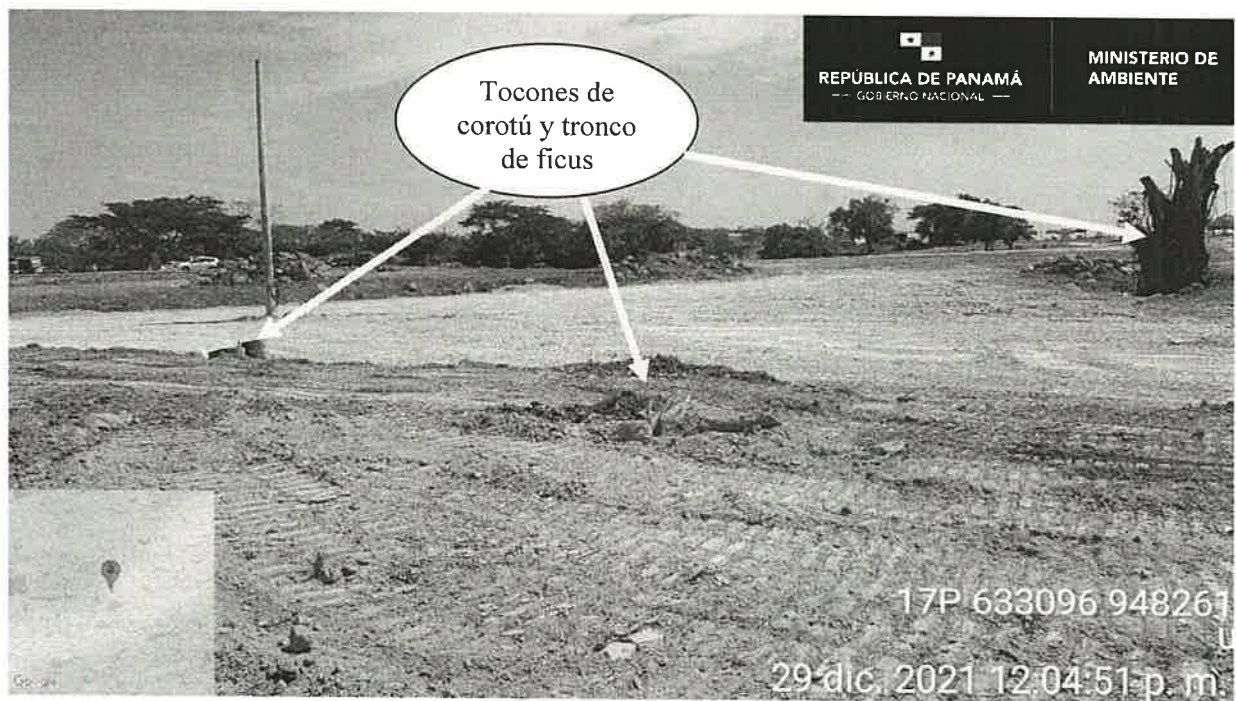
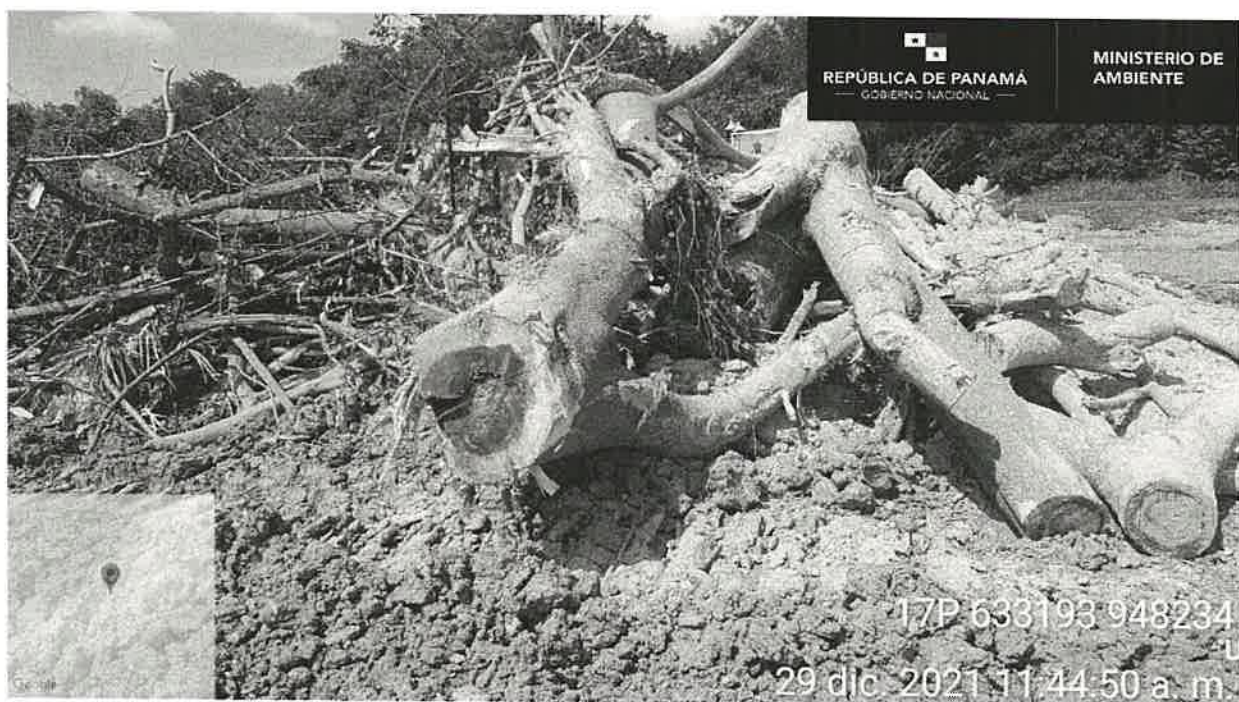
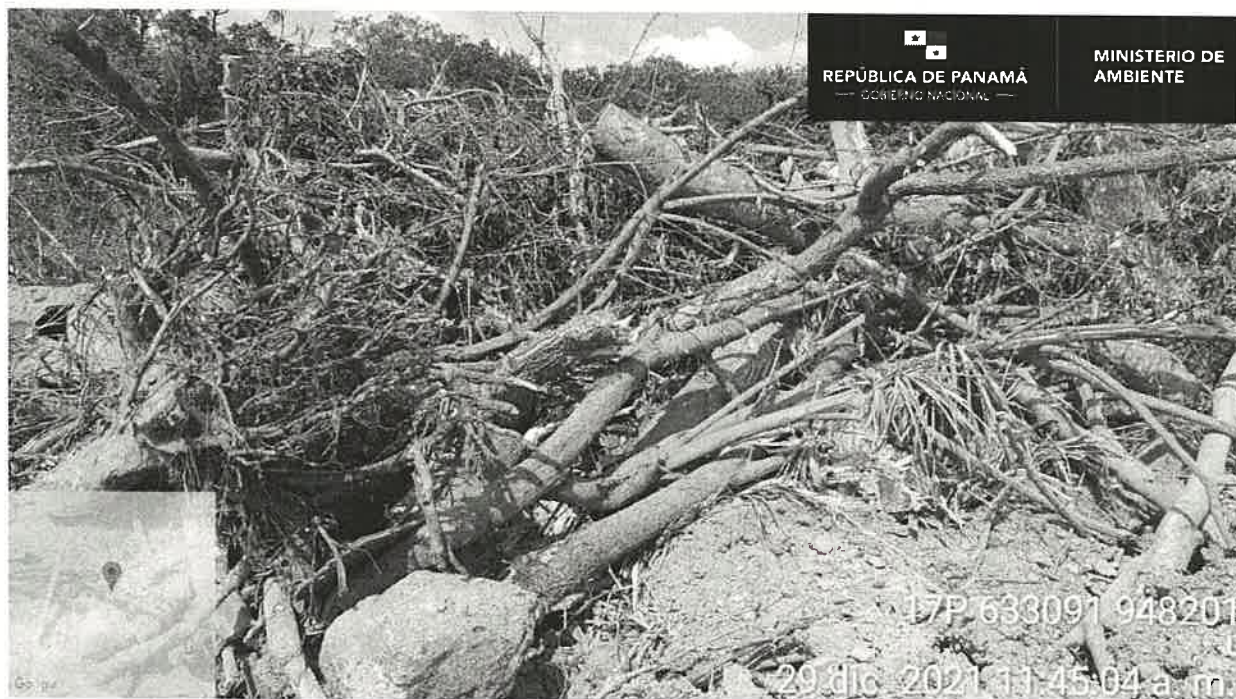
Fotos del Área

Al momento de la inspección se pudo observar que la empresa promotora eliminó la vegetación y los árboles aislados, en toda el área donde se pretende desarrollar el proyecto, sin embargo en la descripción de la vegetación en el punto 7, del estudio presentado menciona que mantiene reducto de vegetación tipo gramínea, árboles aislados y palmas plantadas.
