La Chorrera, 14 de diciembre de 2021
SAPB-144-2021

INFORME DE INSPECCIÓN TÉCNICA "PH VILLA FÁTIMA"

INFORME TÉCNICO DE EVALUACIÓN (CAT-I)
Informe Técnico 018-2021.

**SECCIÓN DE EVALUACIÓN DE ESTUDIO DE IMPACTO AMBIENTAL
INFORME TÉCNICO DE INSPECCIÓN DE CAMPO DE EsIA, CATEGORÍA I
DRPO-SEIA-IIo-272-2021**

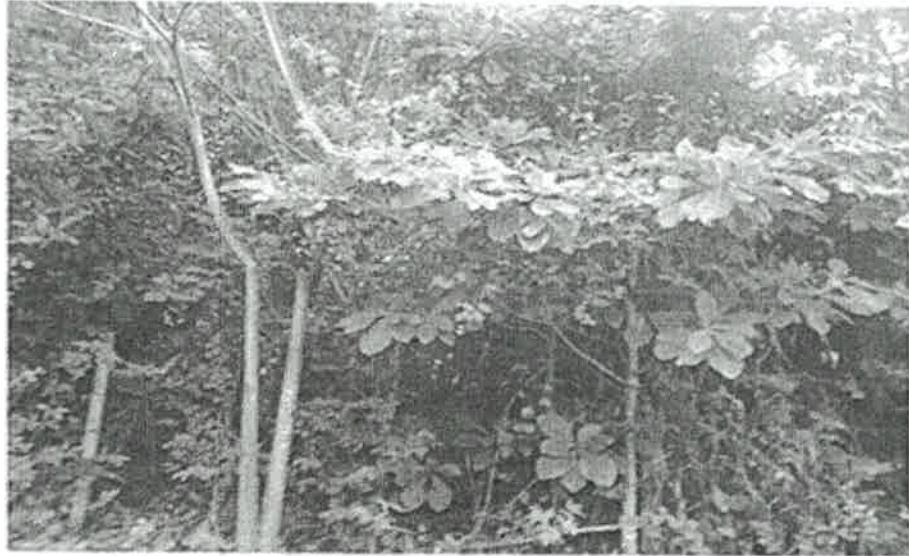
Flora presente en el área del proyecto

Imagen presente en el documento de Estudio Impacto Ambiental del proyecto PH Villas Fátima.

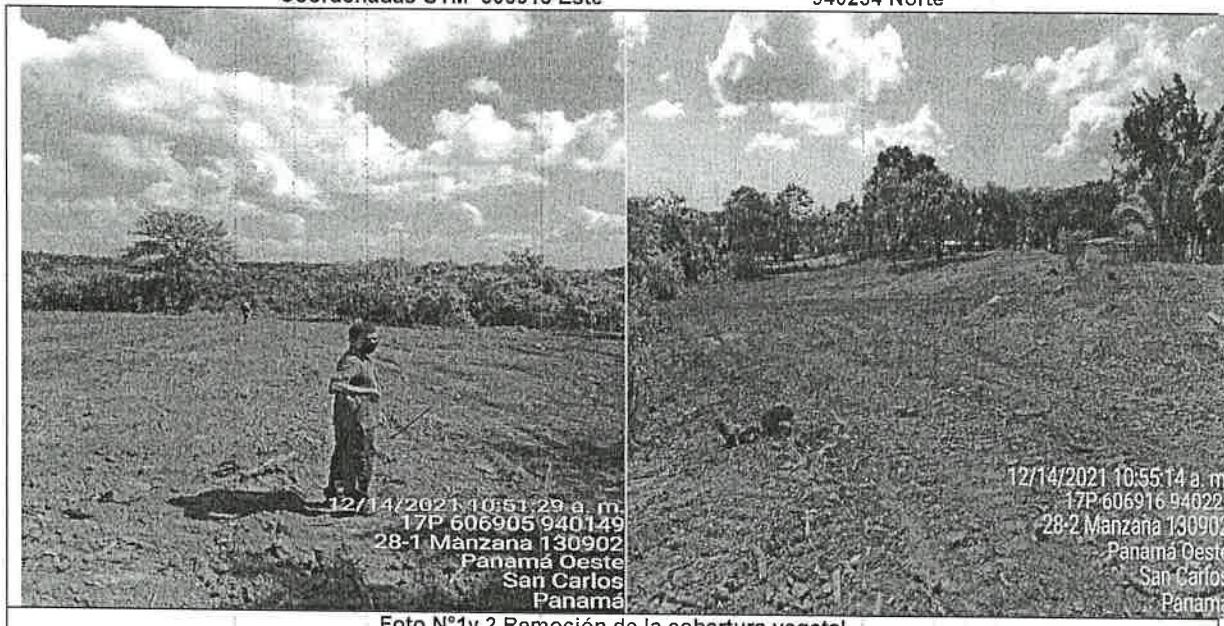
- El proyecto PH Villa Fátima, presentado por la Acacias de Las Lajas, S.A, iniciaron los trabajos de remoción de la cobertura vegetal, sin tener la aprobación Estudio de Impacto Ambiental
- No se observó animales muertos, pero es evidente la pérdida de especímenes silvestre por los impactos directos de remoción de la cobertura vegetal.

El área del proyecto PH Villa Fátima, de categoría I, realizaron la remoción de la cobertura vegetal en una superficie de 10,330 m²+35 dm², sin la aprobación de estudio de impacto ambiental.

Foto N°1y 2 Remoción de la cobertura vegetal

1. Remitir el presente Informe de Inspección Técnico a la Sección de Evaluación de EsIA. para el seguimiento respectivo.

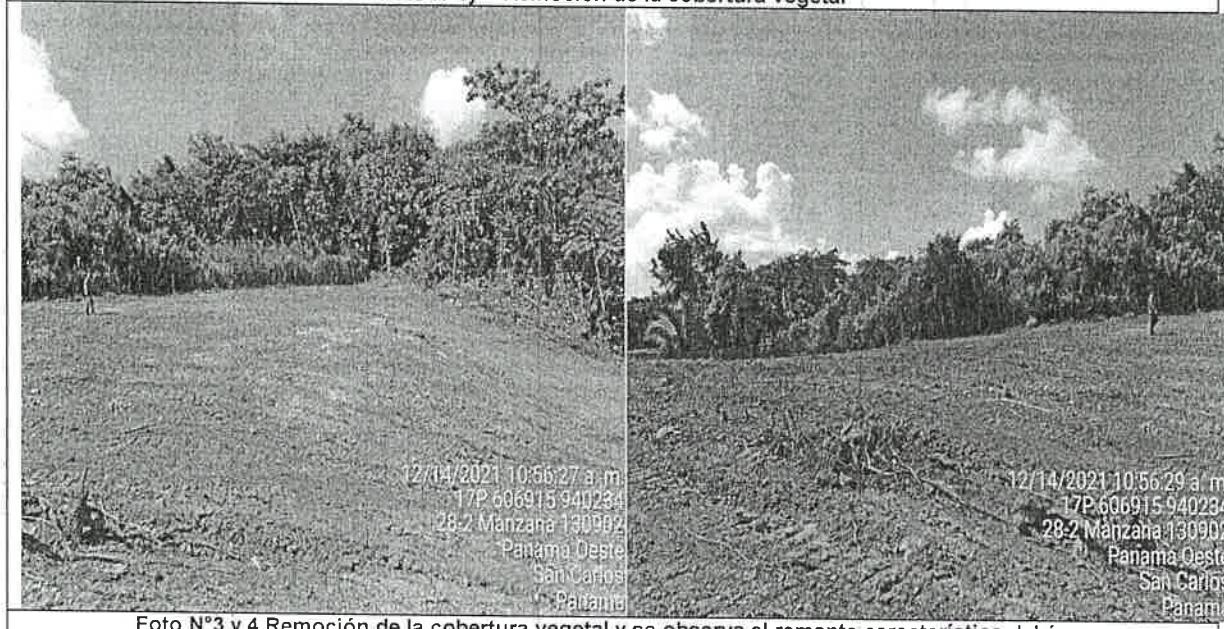
Foto N°3 y 4 Remoción de la cobertura vegetal y se observa el remante característico del área

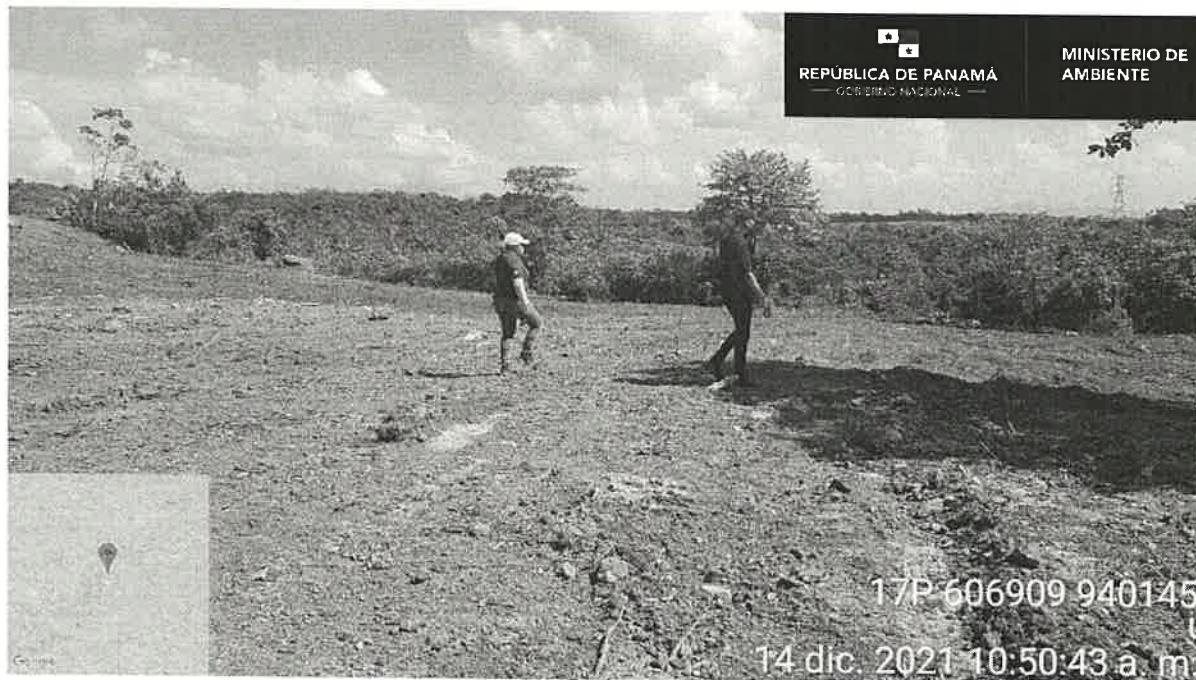
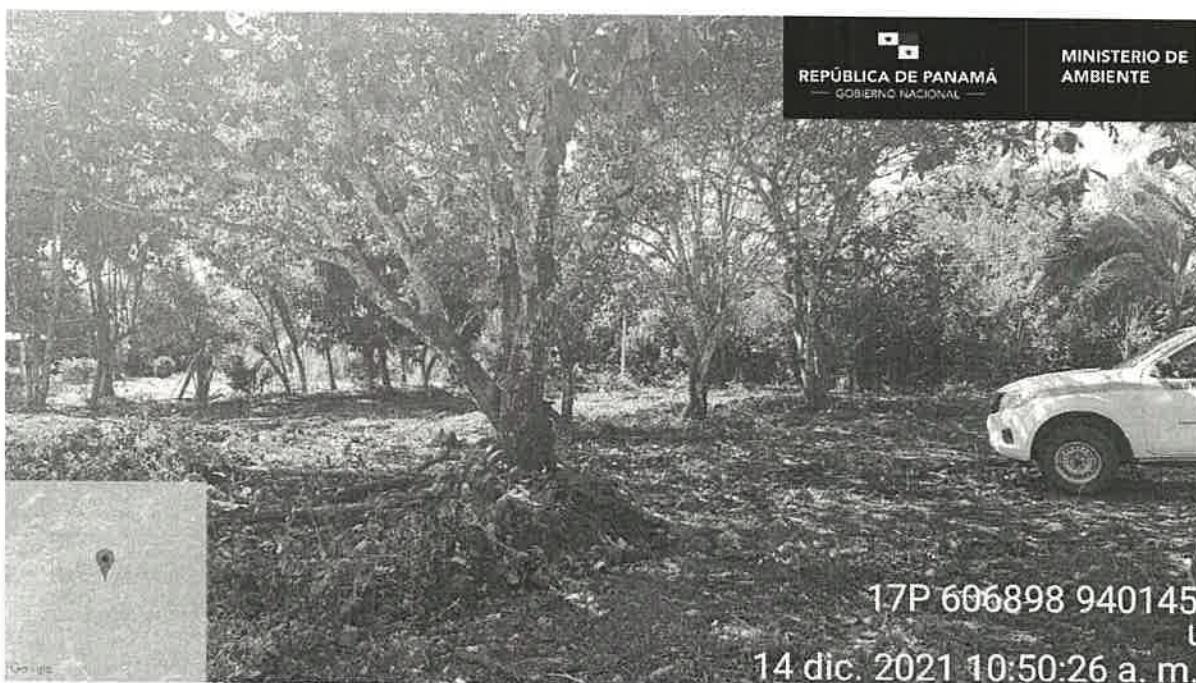
Al momento de la inspección se pudo observar que la empresa promotora eliminó la vegetación, sólo dejaron árboles aislados, en toda el área donde se pretende desarrollar el proyecto, sin embargo la finca colindante es propiedad de la empresa promotora y la vegetación circundante es tipo rastrojo.

La eliminación de la vegetación se realizó con la utilización de equipo pesado y el material resultante producto de la limpieza fue depositado en la parte trasera de la finca, donde se pudo apreciar que en efecto se trataba de vegetación tipo rastrojo.

- De aprobarse el Estudio de Impacto Ambiental se deberá exigir al promotor solicitar inspección para el pago de indemnización ecológica (Resolución AG-0235).
- Remitir informe a la sección de Evaluación.

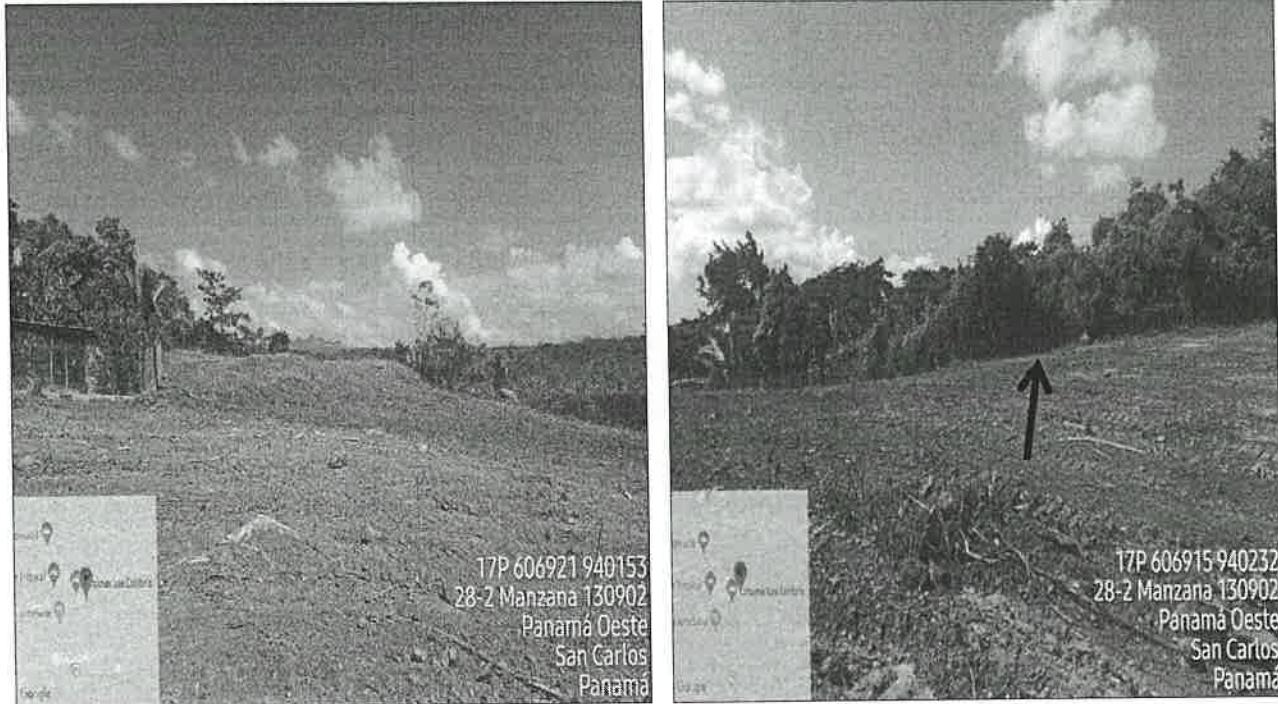
Imagen 1 y 2. Área de la huella del proyecto donde la vegetación existente fue removida. Se observa la vegetación circundante, compuesta por un bosque secundario joven (rastrojo).

Durante la inspección de campo se evidencio que se realizaron actividades de remoción de la cobertura vegetal, movimiento y nivelación del terreno, que afectaron la vegetación existente compuesta por un bosque secundario joven (rastrojo) y algunos árboles dispersos, por ende también se afectó a la fauna de lugar, por lo tanto no se pudo evaluar el ambiente físico y biológico dentro la huella del proyecto.

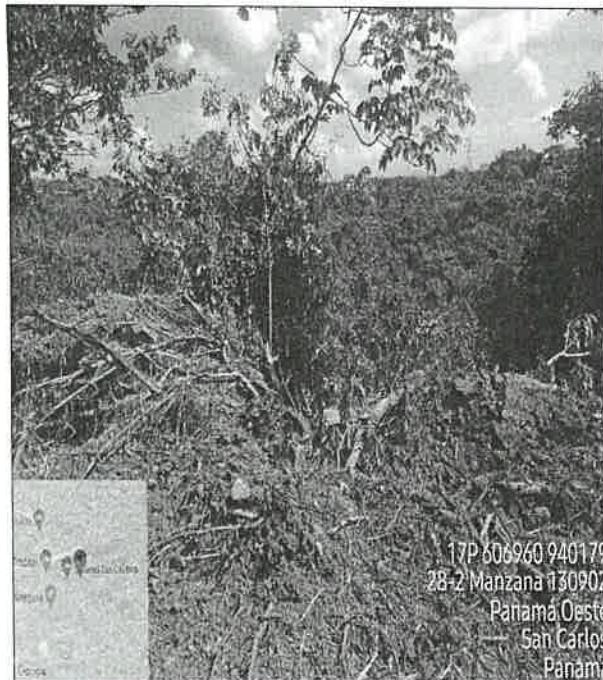
Imagen 3. Parte de la vegetación leñosa removida y acumulada.

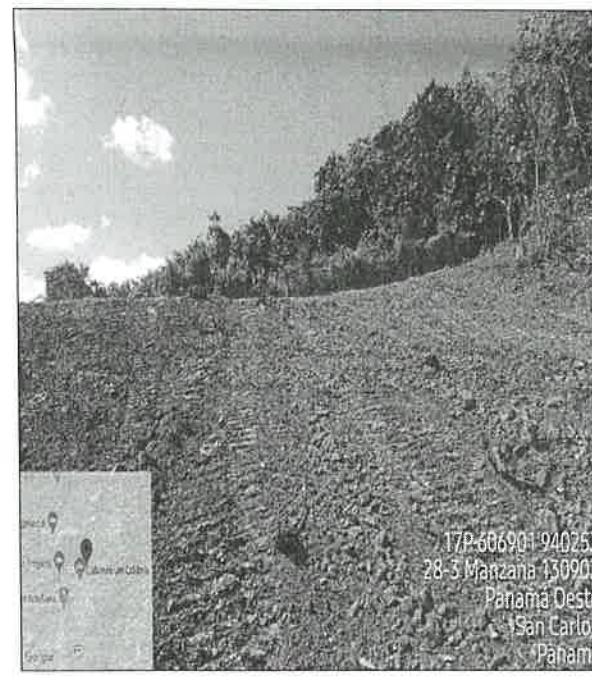
Imagen 4. Otra vista de la remoción de la vegetación con maquinaria, en un área de pendiente.
