PROYECTO  
**LEVANTAMIENTO A GALERA**

UBICACIÓN  
**CORREGIMIENTO DE VACAMONTE, DISTRITO DE ARRAIJÁN, PROVINCIA DE PANAMÁ OESTE.**

CONTENIDO DE HOJA  
**DATOS GENERALES**

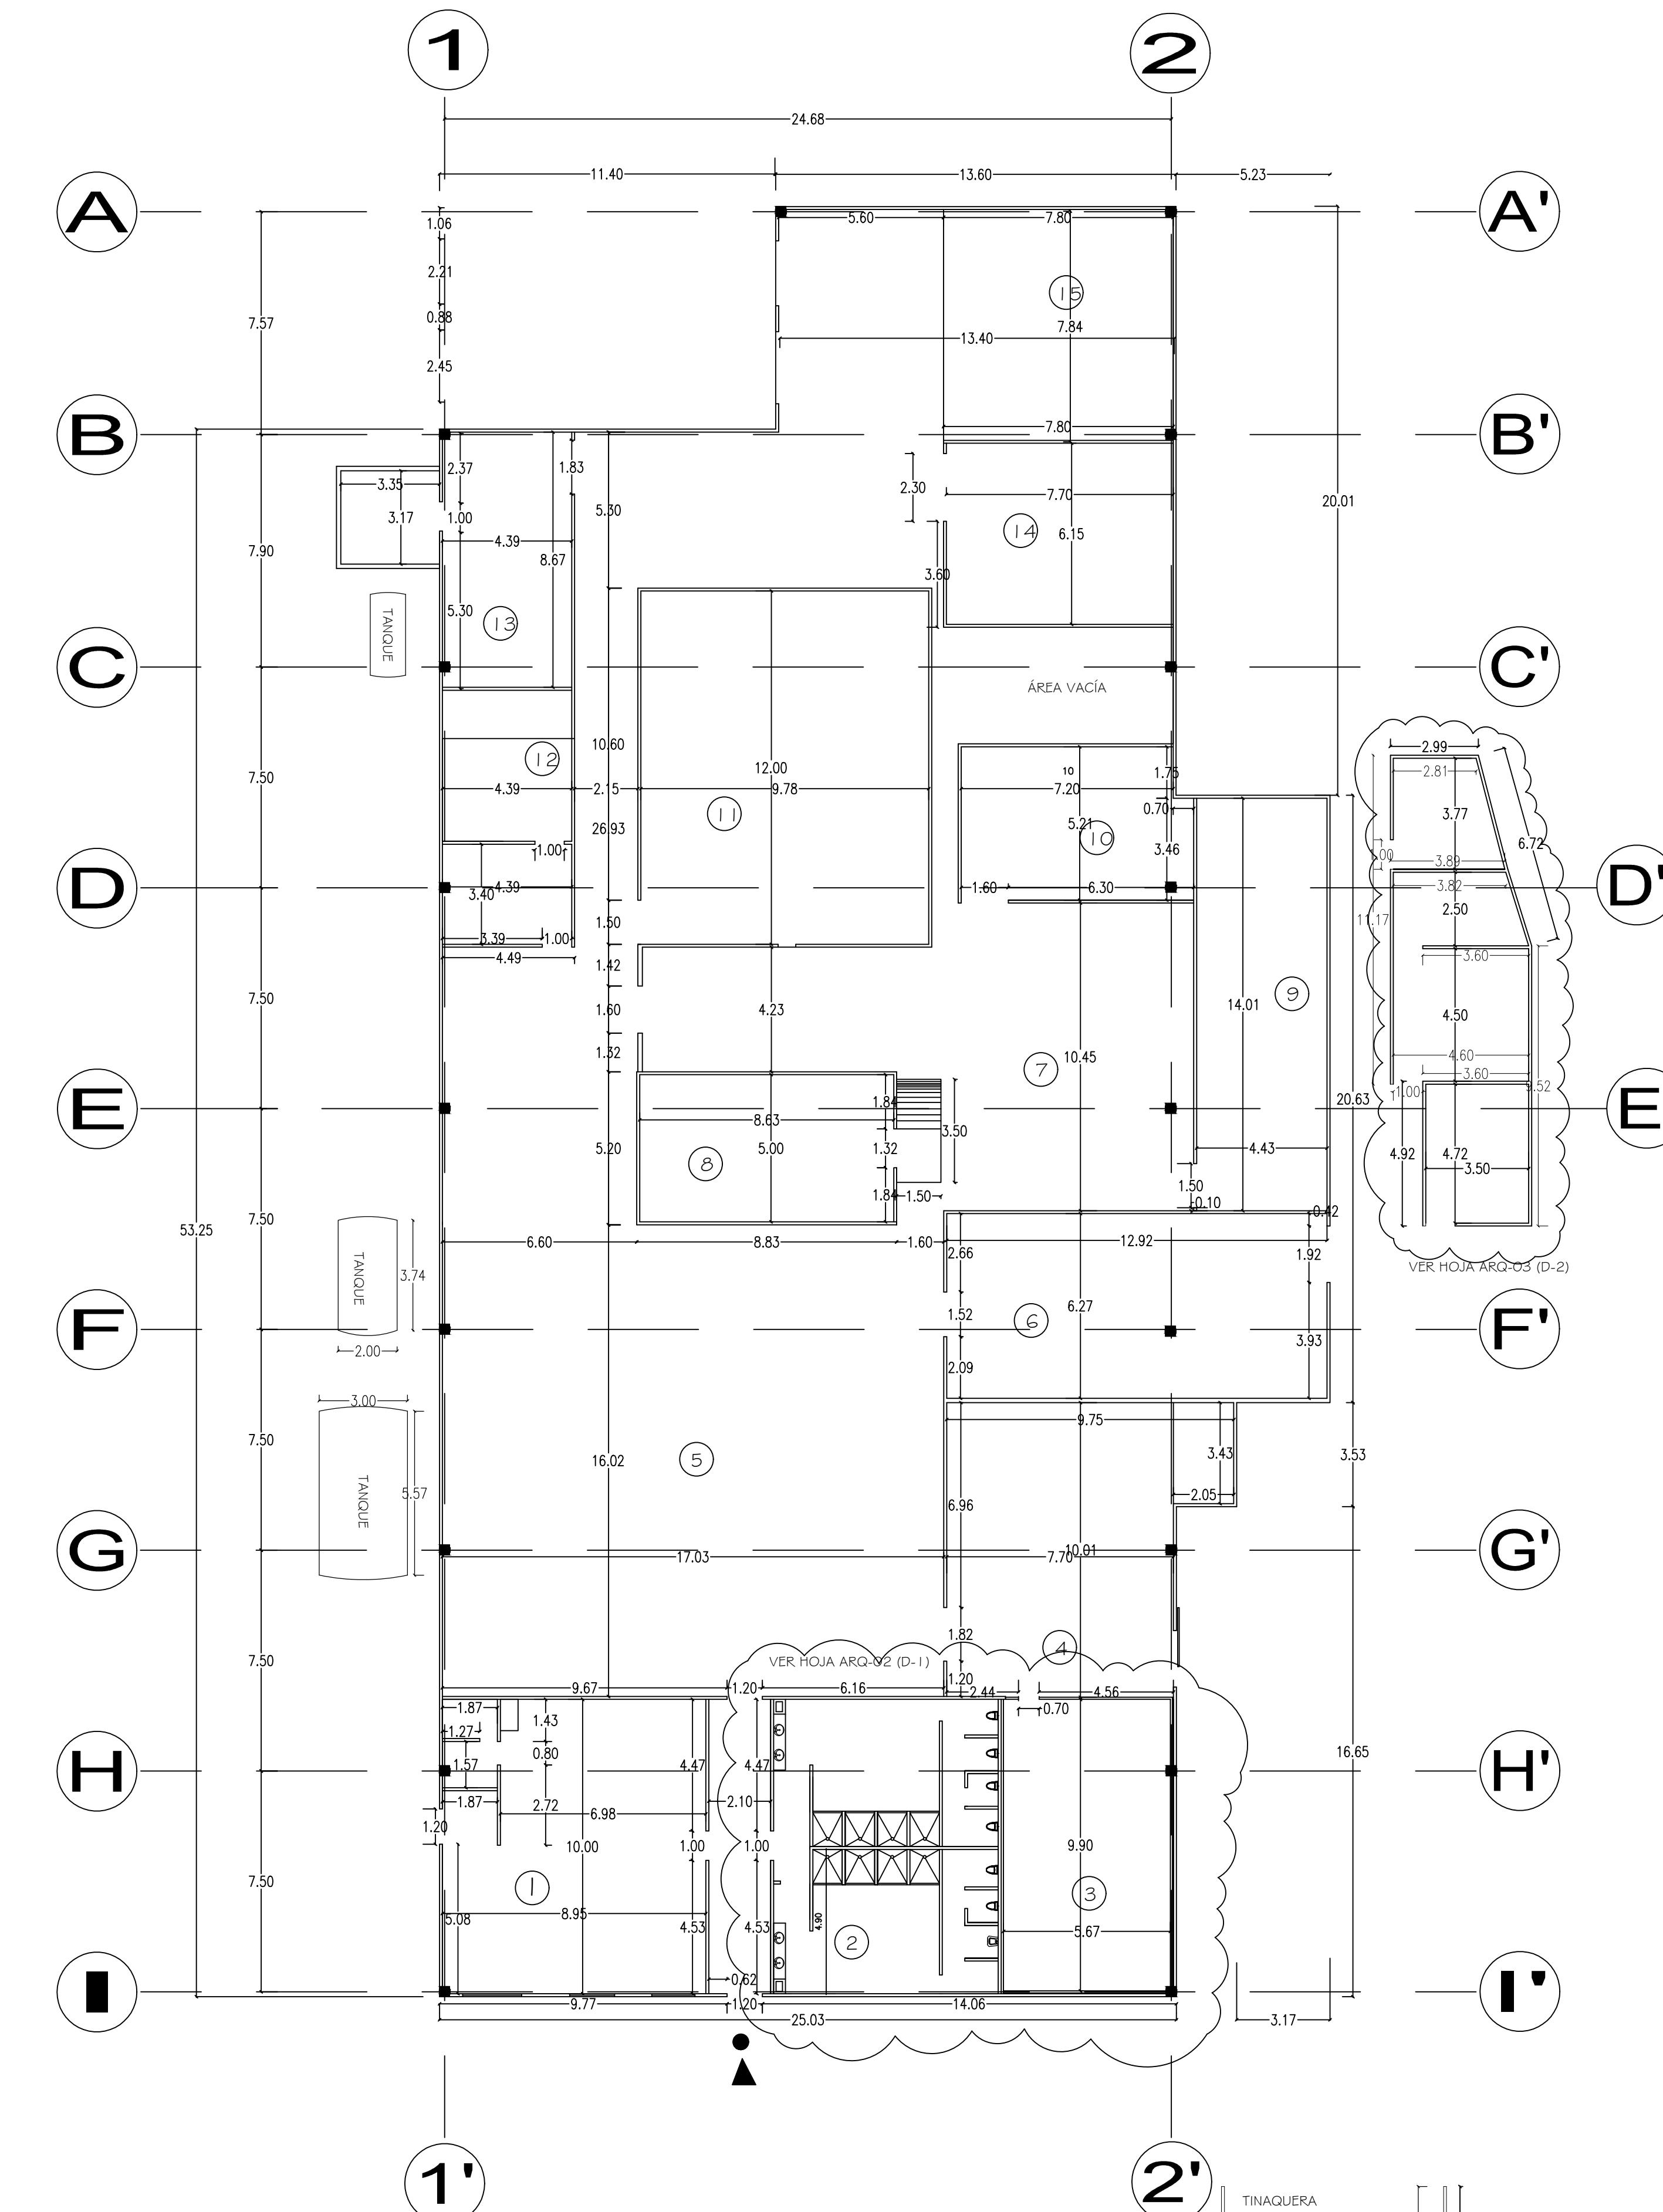
ARQ.-01

- NOTA: PARA MAYOR CONTROL SE HA ENUMERADO POR ÁREA
- ÁREA DE CONSTRUCCIÓN 1616.00 M<sup>2</sup>
  - EL ÁREA 1 SE ENCONTRABA QUEMADA
  - EN EL PISO DEL ÁREA 1 NO SE ENCUENTRAN BALDOSAS

- EN EL ÁREA 1 SE ENCUENTRA UNA PARED DESTRUIDA, PARTE DEL CIMENTO NO EXISTE (VER HOJA DE PAREDES)
  - LOS CIELOS RASOS EN GENERAL SE ENCUENTRAN EN MAL ESTADO PRESENTAN HUMEDAD Y HONGOS NO ASÍ EL DE LA ENTRADA QUE AL PARECER ESTÁ RECIENTEMENTE COLOCADO.

- EXISTE CONEXIÓN ELÉCTRICA PROVISIONAL PARA LÁMPARAS LED.
  - AL MOMENTO DE ESTE LEVANTAMIENTO NO EXISTÍAN TUBERÍAS NI CABLES ELÉCTRICOS EN NINGÚN ÁREA.

- NO EXISTEN TABLEROS ELÉCTRICOS, SOLO LAS CARCAZAS.
  - NO HABÍA EQUIPOS DE NINGUN TIPO PARA FUNCIONAMIENTO DE LOS REFRIGERADORES.
  - NO EXISTEN EQUIPOS DE AIRE ACONDICIONADO.

- LOS BAÑOS ESTÁN SEMI DESTRUIDOS (NO FUNCIONALES)
  - LAS PUERTAS DEL ÁREA 13 Y 9 SE ENCUENTRAN EN MAL ESTADO.
  - EN EL ÁREA 5 HAY UNA PARED QUE PRESENTA FISURAS (VER HOJA DE PAREDES)

- LOS MUEBLES ESTÁN SEMI DESTRUIDOS CON HUMEDAD Y HONGOS
  - AL MOMENTO DE LA INSPECCIÓN EL EDIFICIO SE ENCONTRABA INFESTADO CON COLONIAS DE MURCIÉLAGOS Y ARTRÓPODOS (ALACRANES Y ARAÑAS).

- SE RECOMIENDA ANTES DE HABITAR EL EDIFICIO HACER UN ESTUDIO DE BACTERIOLOGÍA

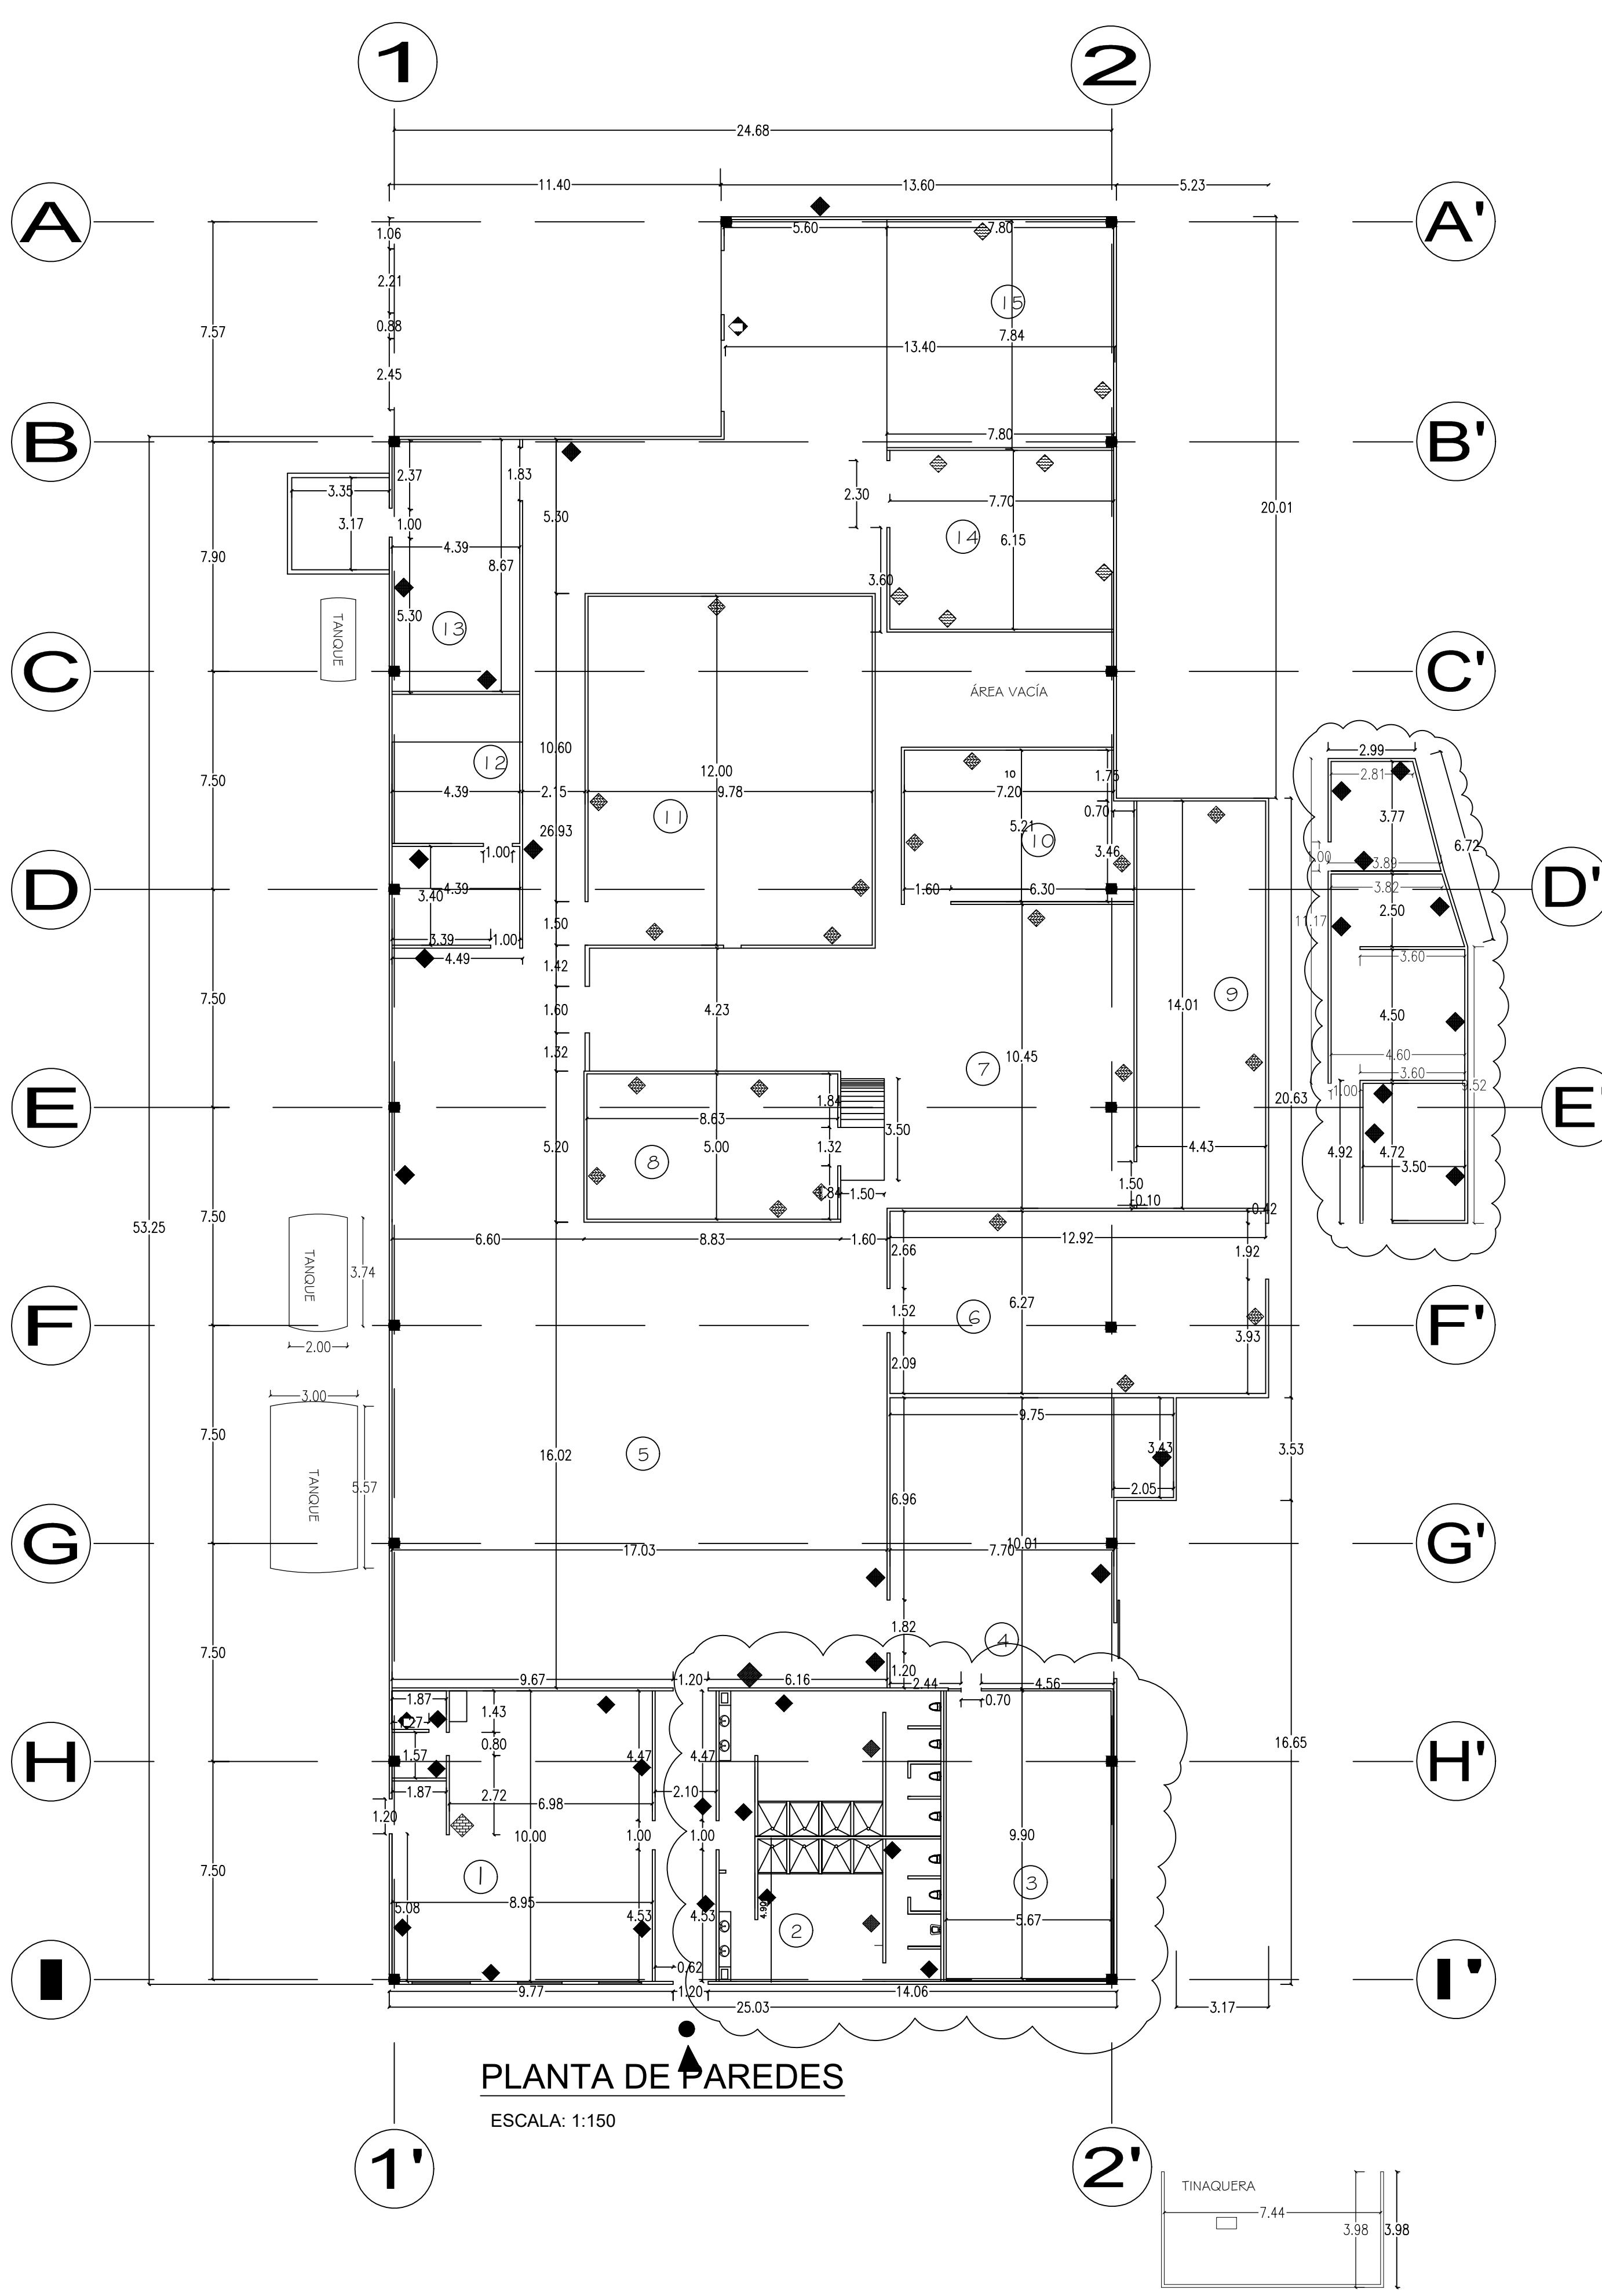
**PLANTA DE PAREDES**

◆ PARED CON Dintel DESTRUIDO Y SIN CIMENTOS - ÁREA 1

◆ PARED CON FISURAS - ÁREA 5

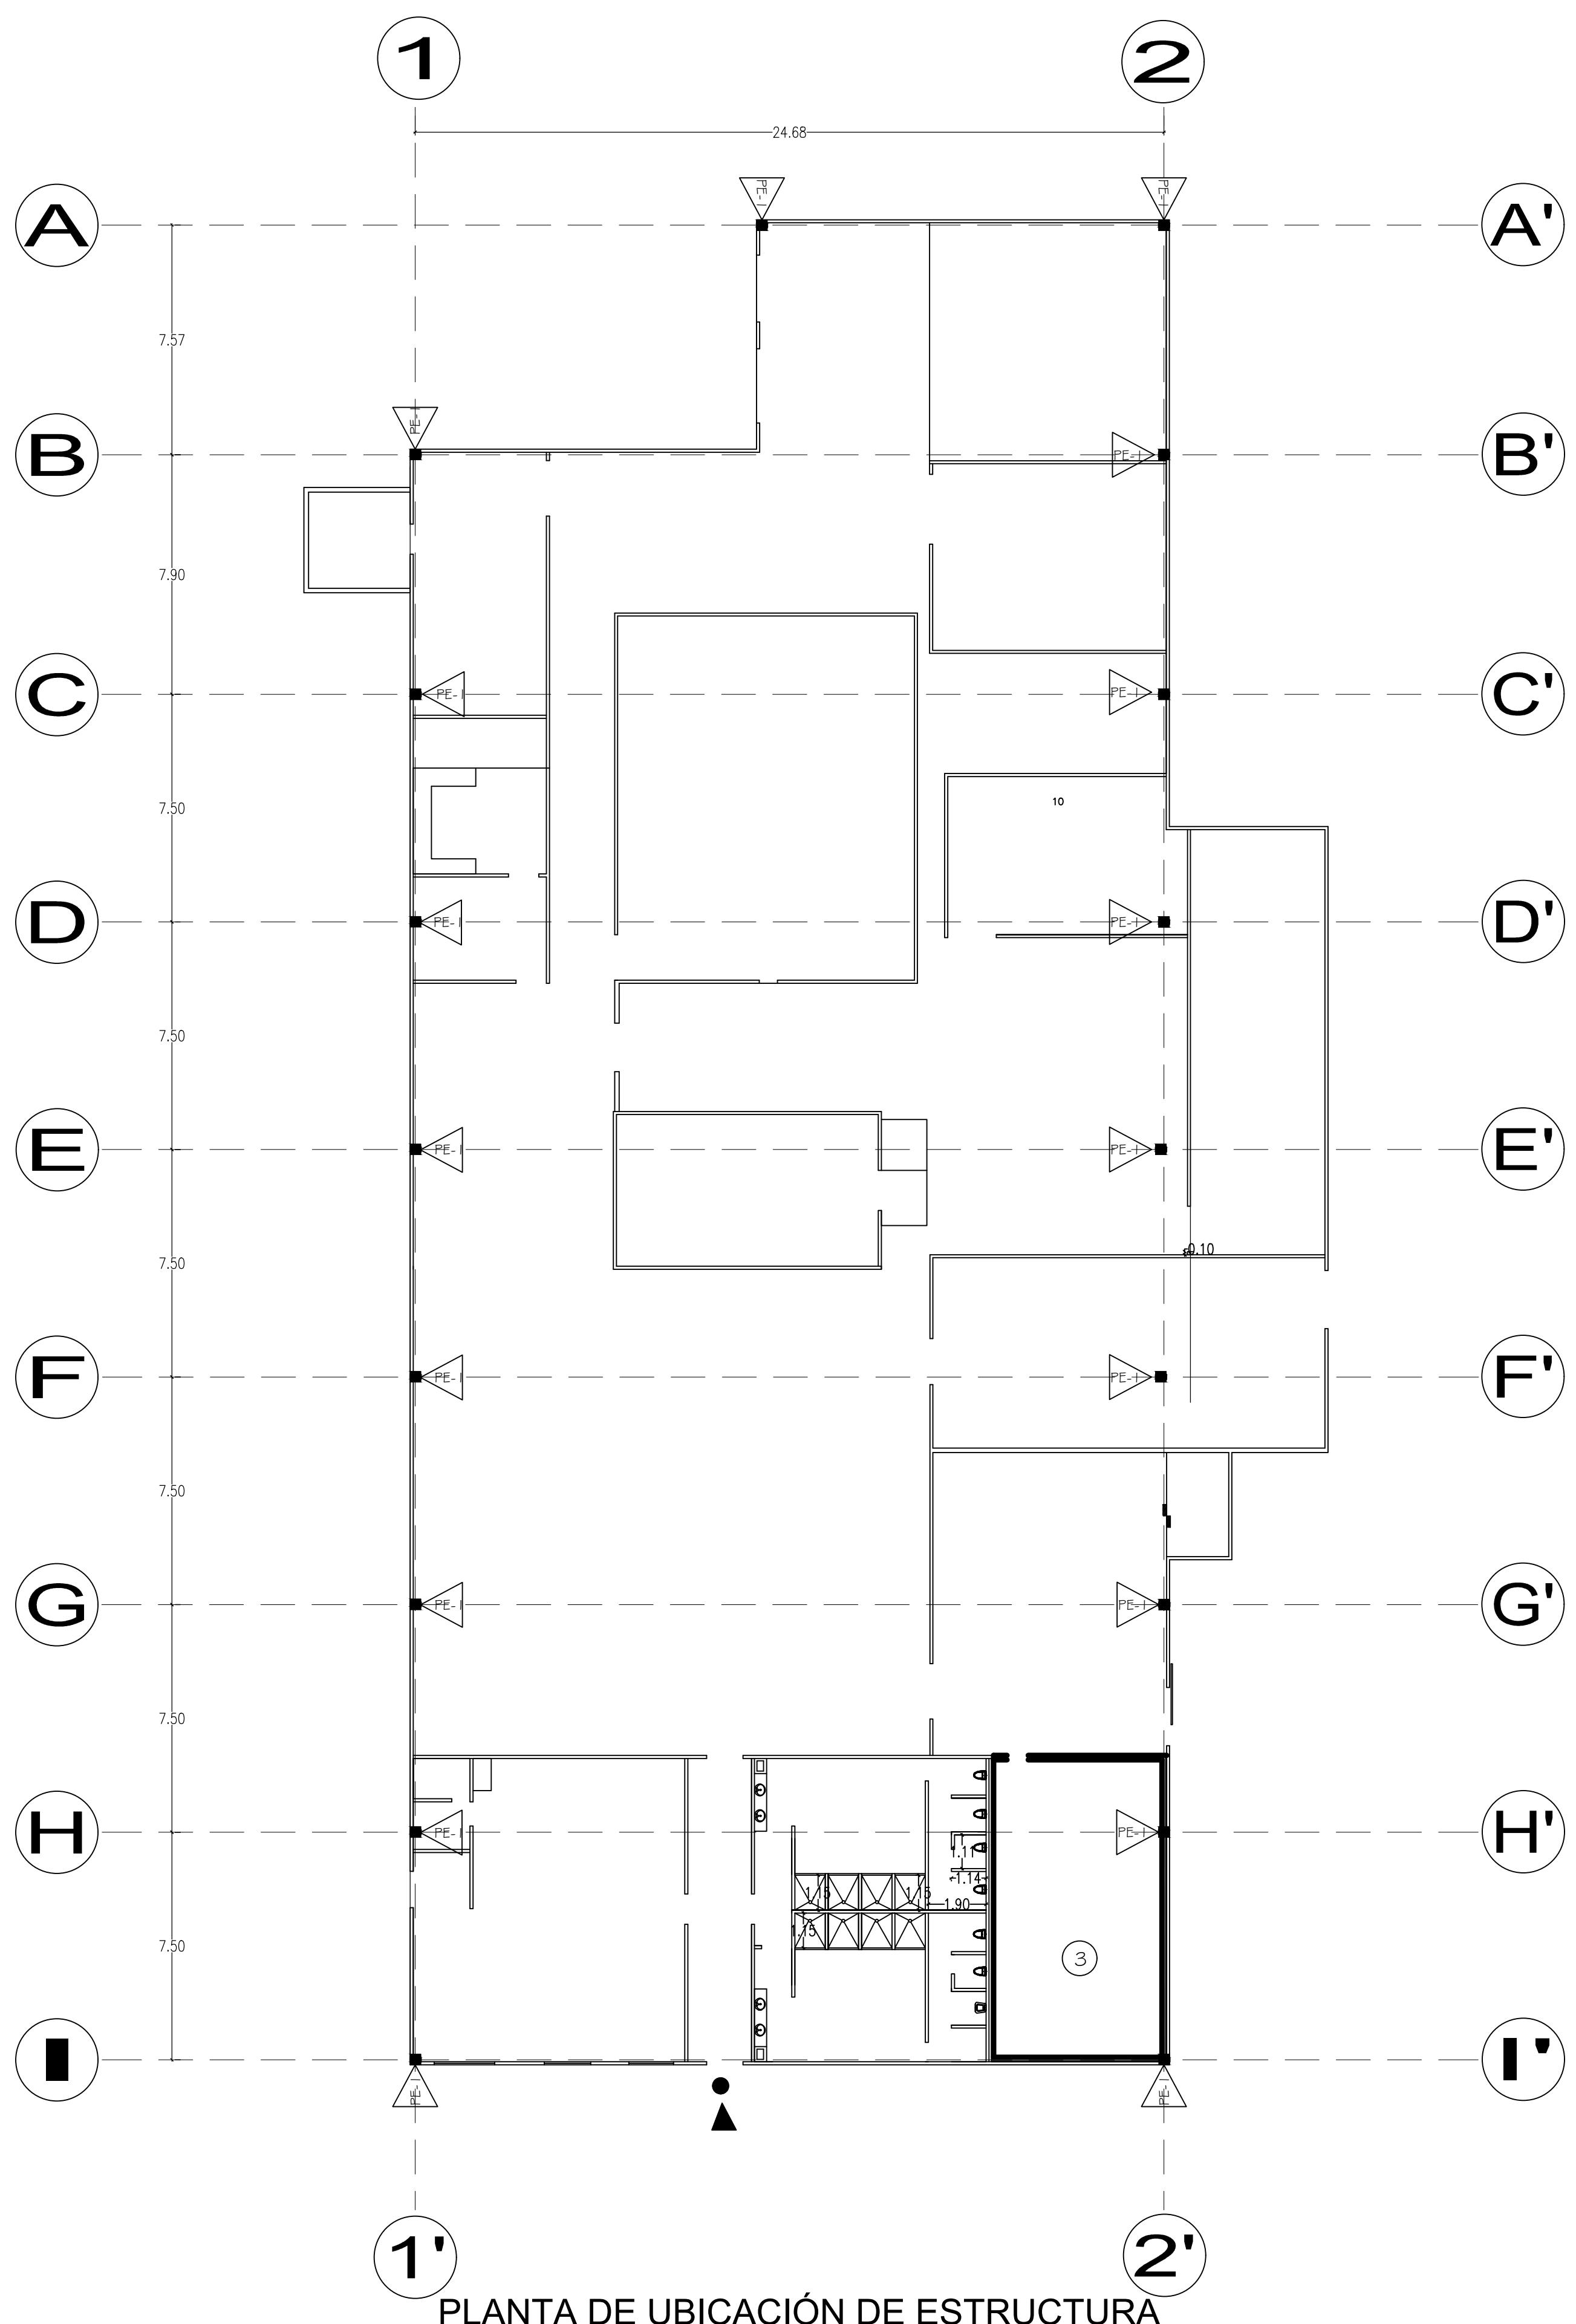
**E-01**

NOTA: AL MOMENTO DEL LA INSPECCIÓN SE OBSERVÓ LAS CARRIOLAS EN BUEN ESTADO LAS CERCHAS Y COLUMNAS ESTABAN CUBERTAS DE OXIDO AL IGUAL QUE LAS LÁMINAS DE ZINC, LA ESTRUCTURA DE COLUMNAS ES DE ACERO, CON CAPITEL DE CONCRETO, AL MOMENTO DE LA INSPECCIÓN NO SE OBSERVÓ RAJADURAS NI OTRO ELEMENTO QUE COMPROMETIERA LA RESISTENCIA. TODAS LAS COLUMNAS TIENEN CAPITEL DE BASE DE CONCRETO
