Rehabilitación, Mejora y Mantenimiento
por Estándares de Desempeño de la
Carretera Panamericana Este

INFORME PE-RE-F2-I.002

ESTUDIO GEOTÉCNICO

Fecha: 06 Agosto, 2024

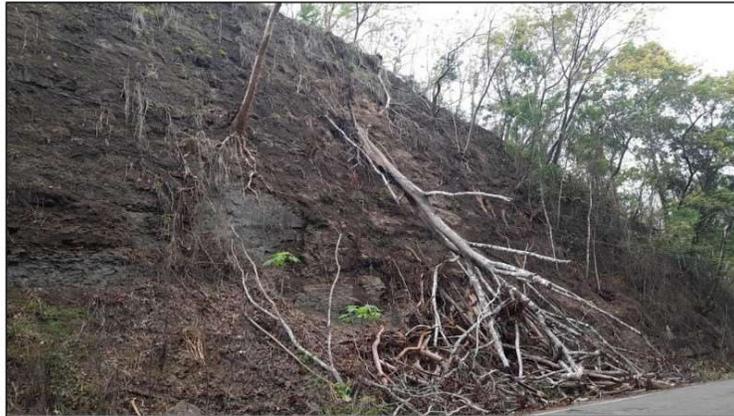
Ilustración 34 Talud 99+200 – Vegetación caída

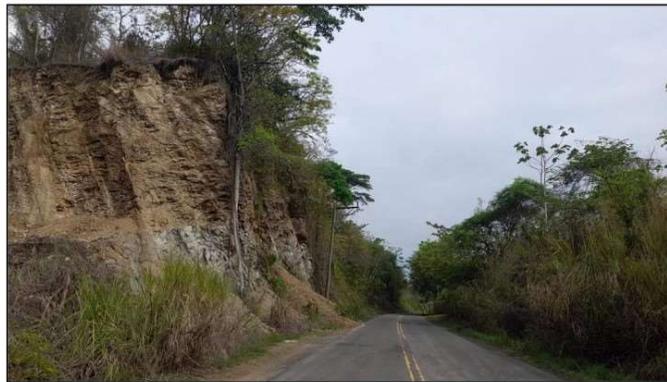
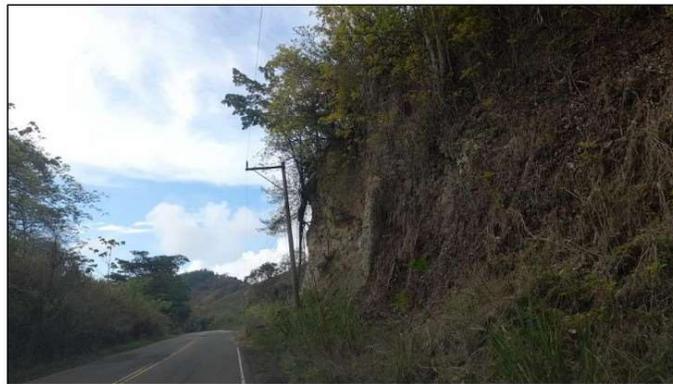
Ilustración 40 Talud 117+365 - Costado derecho

En la parte posterior de este talud, se observa una zona potencial fuente de material, de la cual se pueda extraer material para uso de rellenos en el proyecto. Sin embargo, para corroborar el potencial uso del material, se deberán tomar muestras y realizar los ensayos de laboratorio pertinentes de acuerdo a las especificaciones del MOP. Se evidencia en el

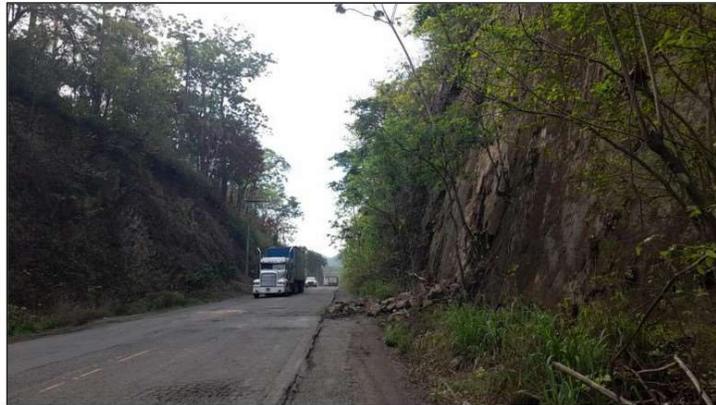
Ilustración 46 Talud 118+850 - Costado derecho e izquierdo

- Talud 118+850: Talud de roca ubicado al costado derecho e izquierdo de la Carretera, conformados por roca caliza de la formación Piriati K-CHAp. En el talud derecho se observan niveles de erosión con caída de detritos y rocas. En el talud izquierdo se observan niveles altos de erosión, con caída de detritos y rocas de gran tamaño que comprometen la seguridad de los usuarios.

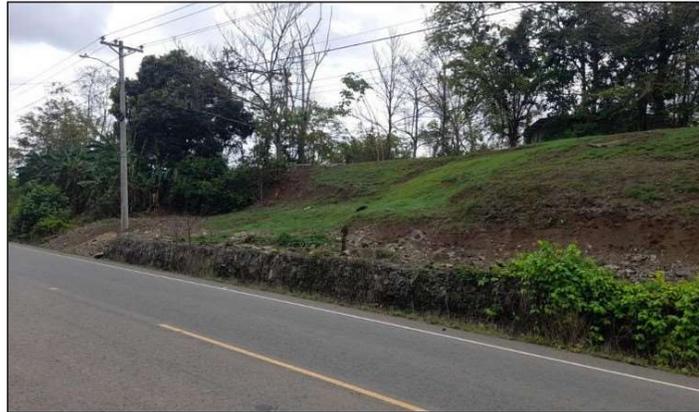
Ilustración 55 Talud 184+660 - Muro gavión existente – Costado izquierdo

Punto de interés	PK de referencia	Coordenada Este	Coordenada Norte	Zona	Resumen Condición Actual	Exploración Geotécnica propuesta
PC-20	184+660	809574.95	974986.33	17 P	Presenta muro en gavión de 2 niveles deteriorado, costado izquierdo. El talud en suelo ubicado en la parte trasera del muro presenta niveles de erosión e indicios de movimiento rotacional y reptación. No se observan sistemas de captación y conducción de aguas.	Perforación mecánica con recuperación continua hasta 15m de profundidad, sobre corona de talud.
PC-21	185+080	809674.29	974578.96	17 P	Hundimiento en carril derecho en forma de medialuna, piel de cocodrilo y fisuras longitudinales, algunas de ella avanzadas en profundidad. En medio de los dos carriles se presenta fisuras longitudinales avanzadas que han generado desnivel de aproximadamente 4cm.	Perforación mecánica con recuperación continua hasta 12m de profundidad, margen derecho.

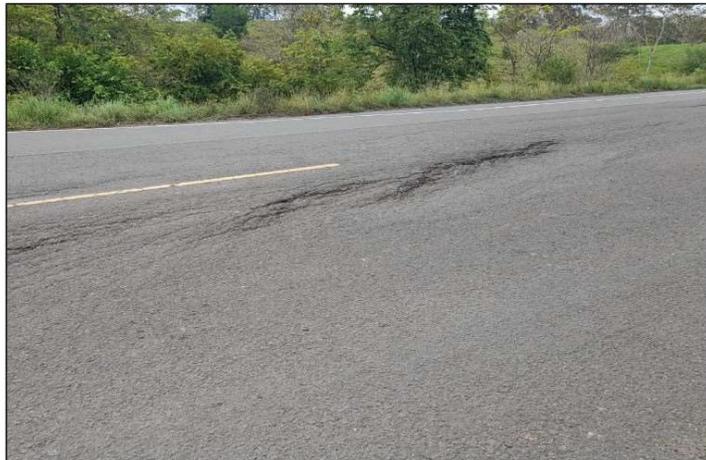
Ilustración 60 Punto 185+080 - Fisuras y desnivel mitad de calzada

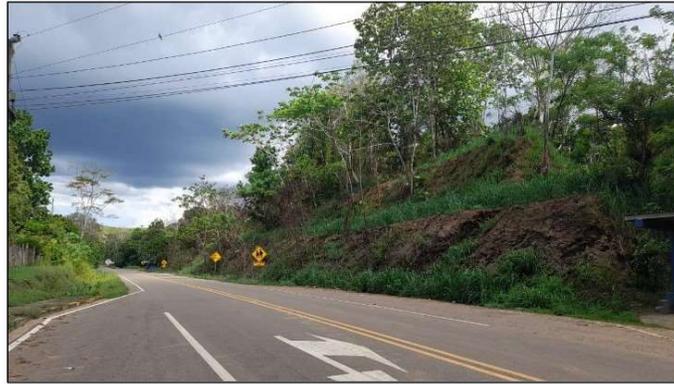
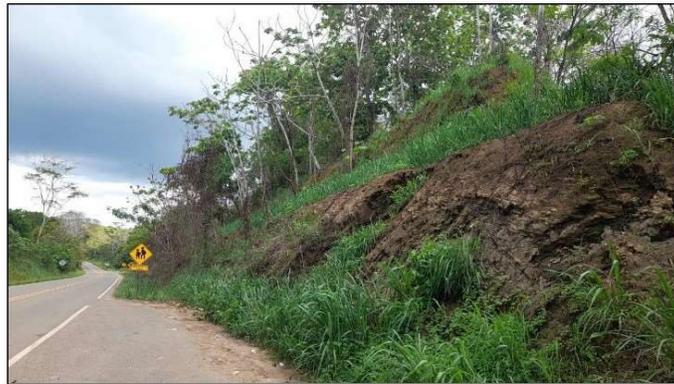
Ilustración 63 Talud 238+800 - Costado derecho

- Talud 238+800: talud en roca ubicado al costado derecho de la Carretera, conformado por roca de la formación Tonosi Darien TE-TODA. En el talud presenta intervención con terraceo, sin embargo, no se presentan sistemas de drenaje en bermas intermedias o a pie de talud. Se observa roca de conformación meteorizada por agentes de erosión, así como caída de rocas y material desprendido. No se presentan sistemas de captación y manejo de aguas. No se evidencia mantenimiento al talud. Este talud se encuentra contiguo a bahía de descanso actual.

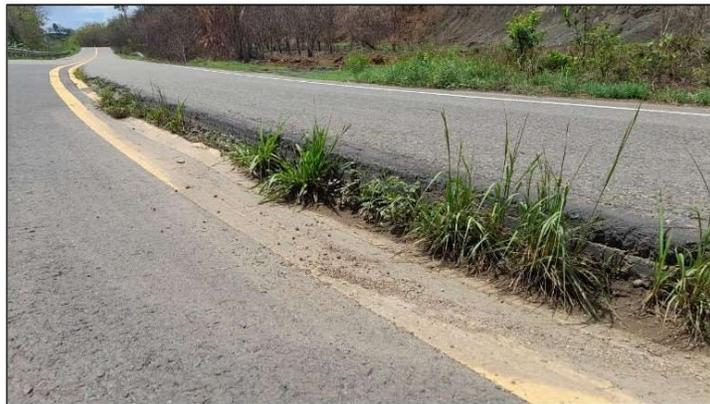
Ilustración 69 Punto 271+780 – Desnivel Carril Derecho

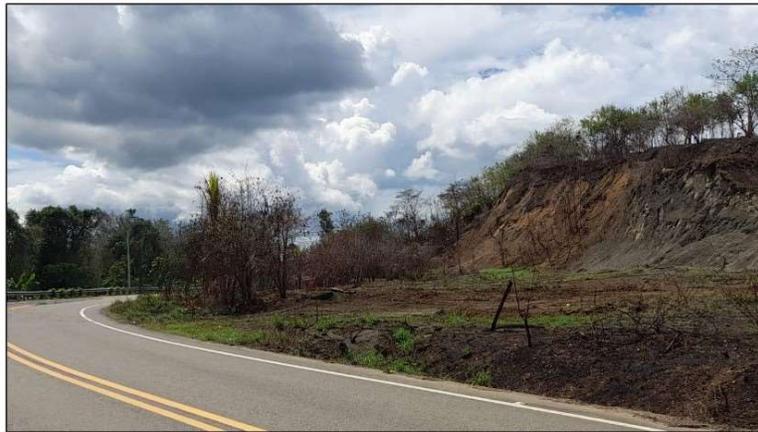
Contiguo a este punto, en el costado izquierdo, se localiza un talud conformado por suelo residual y roca meteorizada de roca caliza de la Formación Topaliza TOM-TZ. Esta zona puede corresponder a una potencial fuente, de la cual se pueda extraer material para uso de rellenos en el proyecto. Sin embargo, para corroborar el potencial uso del material, se deberán tomar muestras y realizar los ensayos de laboratorio pertinentes de acuerdo a las especificaciones del MOP. Se evidencia en el lugar que vehículos han ingresado anteriormente para presuntamente extraer material en este punto.

Ilustración 70 Punto 271+780 - Potencial Fuente de Material

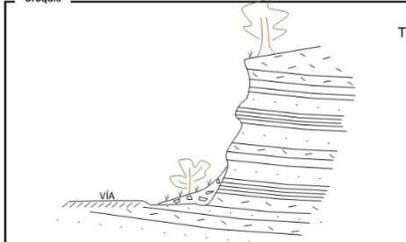
Vegetación Espontánea <input checked="" type="checkbox"/> Tipo: HERBÁCEA EN EL PIE. Artificial <input type="checkbox"/>		Comportamiento del talud Conservación: MALA. LA CARA DEL TALUD ES IRREGULAR Y HAY ABUNDANTE MATERIAL CAÍDO AL PIE. Estabilidad: BAJA, CHINEO CONSTANTE. Erosionabilidad: ALTA.	
Croquis

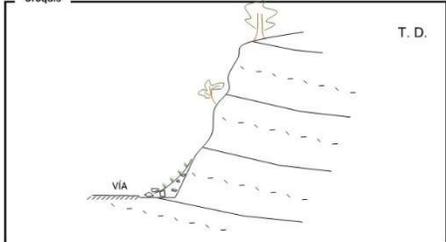
<p style="text-align: right;">T. D.</p>		Comportamiento del talud Conservación: MALA. ABUNDANTE MATERIAL CAIDO ACUMULADO AL PIE Y CARA IRREGULAR. Estabilidad: BAJA. CHINEO Y CAIDA DE CUÑAS. Erosionabilidad: ALTA.

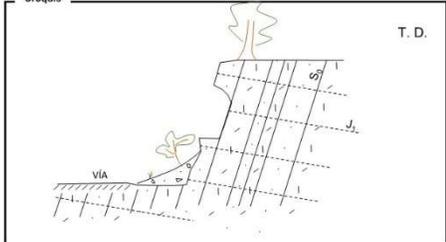
Vegetación Espontánea <input checked="" type="checkbox"/> Tipo: ARBUSTIVA Y HERBÁCEA ESCASA AL PIE. ARBÓREA ABUNDANTE EN LA CORONACIÓN Artificial <input type="checkbox"/>		Comportamiento del talud Conservación: MALA. ABUNDANTE MATERIAL CAIDO AL PIE QUE INVADE LA CALZADA, CARA DEL TALUD MUY IRREGULAR. Estabilidad: BAJA. CHINEO CONSTANTE. RIESGO MUY ALTO DE DESLIZAMIENTO PLANAR, PANDEO Y FORMACIÓN DE CUÑAS. Erosionabilidad: ALTA.	
Croquis

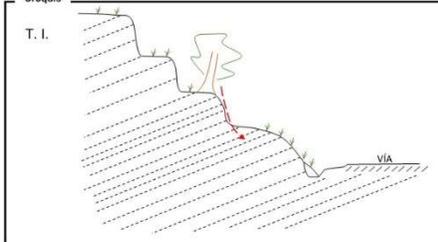
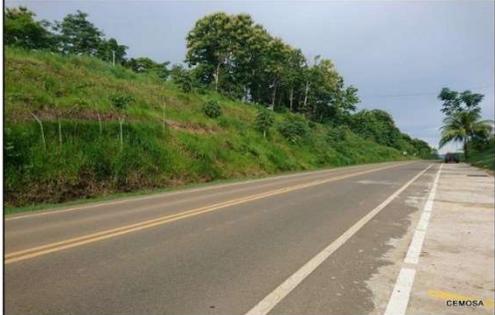
Vegetación Espontánea <input checked="" type="checkbox"/> Tipo: HERBÁCEA MUY ABUNDANTE Y ARBÓREA. Artificial <input type="checkbox"/>		Comportamiento del talud Conservación: BUENA, SALVO LA CUNETETA QUE ESTÁ CEGADA EN SU MAYOR PARTE. Estabilidad: MEDIA, DESLIZAMIENTOS ROTACIONALES LOCALES. Erosionabilidad: MEDIA, LA VEGETACIÓN ES ABUNDANTE.	
Croquis T. I.
