Penonomé, 23 de Octubre de 2024.  
DRCC-1228-2024

INFORME TÉCNICO DE INSPECCIÓN  
DRCC-II0-181-2024

Proyecto:	<b>“DISEÑO Y CONSTRUCCIÓN DE 7 PUENTES VEHICULARES EN EL DISTRITO DE ANTÓN, PROVINCIA DE COCLÉ”</b>
Promotor:	MINISTERIO DE OBRAS PÚBLICAS
Categoría:	II
Localización del proyecto:	En cinco Corregimientos El Retiro, El Chirú, San Juan De Dios, Juan Díaz y Santa Rita, Distrito de Antón, Provincia de Coclé
Fecha de inspección:	17 DE OCTUBRE DE 2024
Fecha de informe:	18 DE OCTUBRE DE 2024
Participantes:	<ul style="list-style-type: none"><li>Luis Escalante-consultor ambiental.</li><li>Juan de Dios Cedeño- MOP-Ambiental.</li><li>Luis Sánchez- Superintendente IPC.</li><li>Ismael Arosemena-Ingeniería Municipal.</li><li>Nadhyuska Bolívar- Evaluadora de proyecto.</li><li>Alexis Vásquez- Jefe de la Agencia de Antón-MiAMBIENTE</li><li>Omar Aguilar – Sección de Seguridad Hídrica - MiAMBIENTE-Coclé.</li><li>Georgia Jaramillo – Sección de Evaluación de Impacto Ambiental MiAMBIENTE –Coclé.</li><li>Sara Ortiz-Estudiante practicante de la Universidad de Panamá.</li></ul>

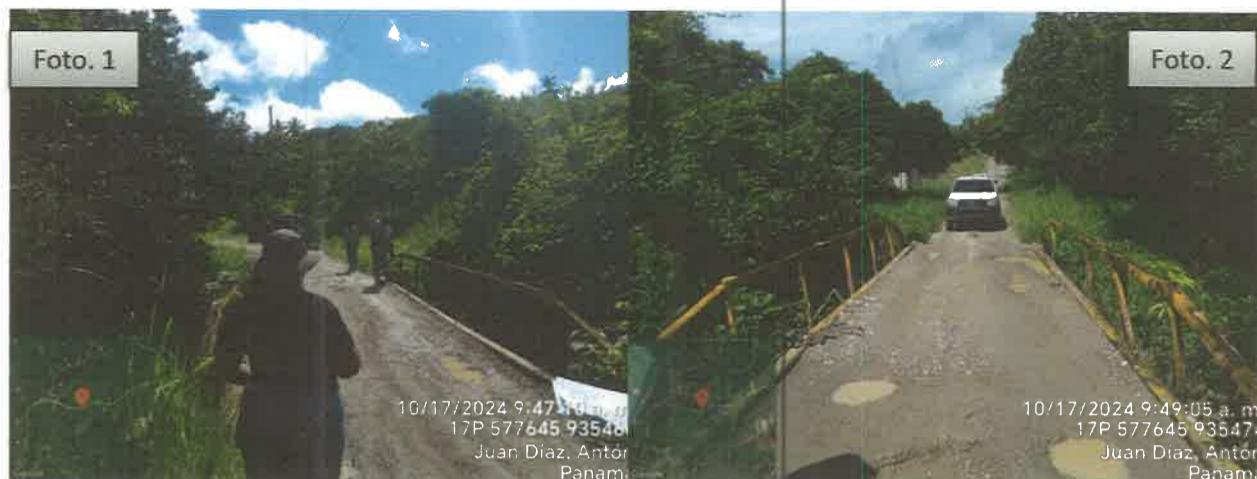
Cuenta con una estructura construida de un solo carril, se encuentra deteriorada y el promotor indica que será a dos carriles, el mismo cuenta con bosque de galería, agua arriba y agua abajo, la cual deberá ser afectada ya sea con tala o poda la cual indicaron que se solicitará los permisos correspondientes. También se observó que la vía es utilizada por los moradores de la comunidad. Se indicó que si habían tomado en cuenta la línea eléctrica y el pozo de agua para que no se vea afectado durante la construcción del mismo. La Topografía del área a impactar es plana.

Foto. 1 y 2. Puente sobre el río Juan Díaz, el cual tiene una longitud de 15.00 m y que será de dos carriles de 3.60m con acera peatonal de 1.20m, barreras de hormigón tipo New Jersey de 040 m, barandales peatonales de acero, losa de hormigón reforzado (Vigas de acero o hormigón). La topografía es plana y cuenta con un bosque de galería agua arriba y aguas abajo. También se observó el tendido eléctrico cerca y el pozo de la comunidad.

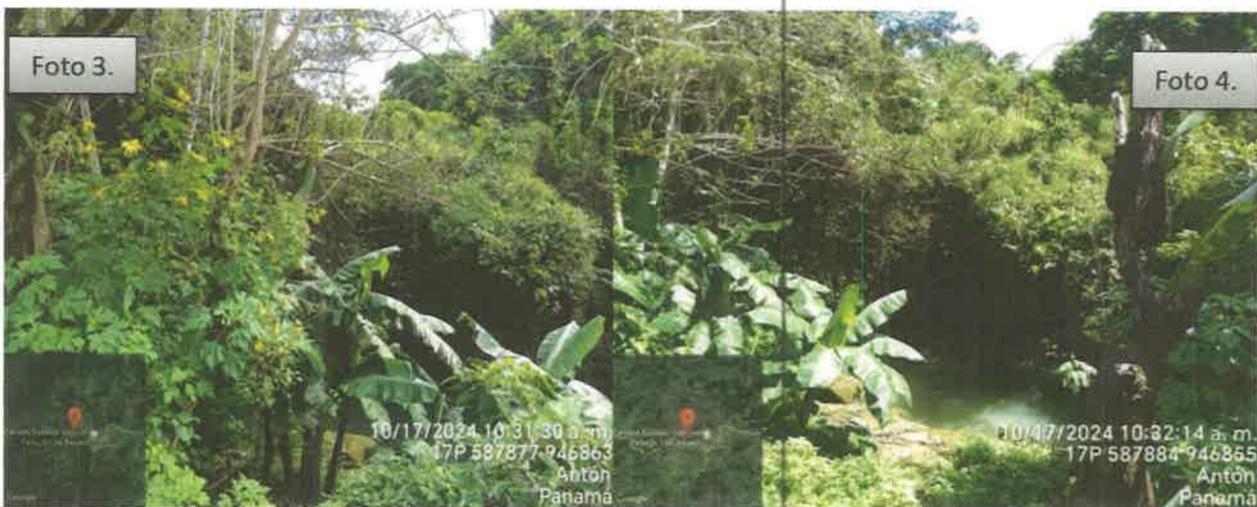
No cuenta con estructura construida, sin embargo el área que se propone construir cuenta con un bosque de galería y algunos tallos de guineo chino, el cual se verá afectado por la construcción, adicional cuenta con un acceso con pendiente, tendido eléctrico en pésimas condiciones y residencias cercanas al sitio de construcción; por lo que se preguntó si habían considerado la afectación de los dueños de las residencias colindantes al proyecto e incluso las residencias que puedan verse afectadas por la construcción en sus patios. Adicional nos indicaron que el río suele tener crecidas durante la estación lluviosa.

El consultor nos indicó que no sean decidido si el área antes descrita será la utilizada para la construcción o la que se encuentra más adelante, por lo que deberán indicar si realizaran los cambios de lugar.

Foto. 3 y 4. Puente sobre el río La Estancia, el cual tiene una longitud de 65.00 m y que será de dos carriles de 3.60m con acera peatonal de 1.20m, barreras de hormigón tipo New Jersey de 040 m, barandales peatonales de acero, losa de hormigón reforzado (Vigas de acero o hormigón). La topografía es irregular y cuenta con un bosque de galería agua arriba y aguas abajo. Este es uno de los puntos que se propone en esta área, se debe considerar que la población se encuentra cercana al proyecto.

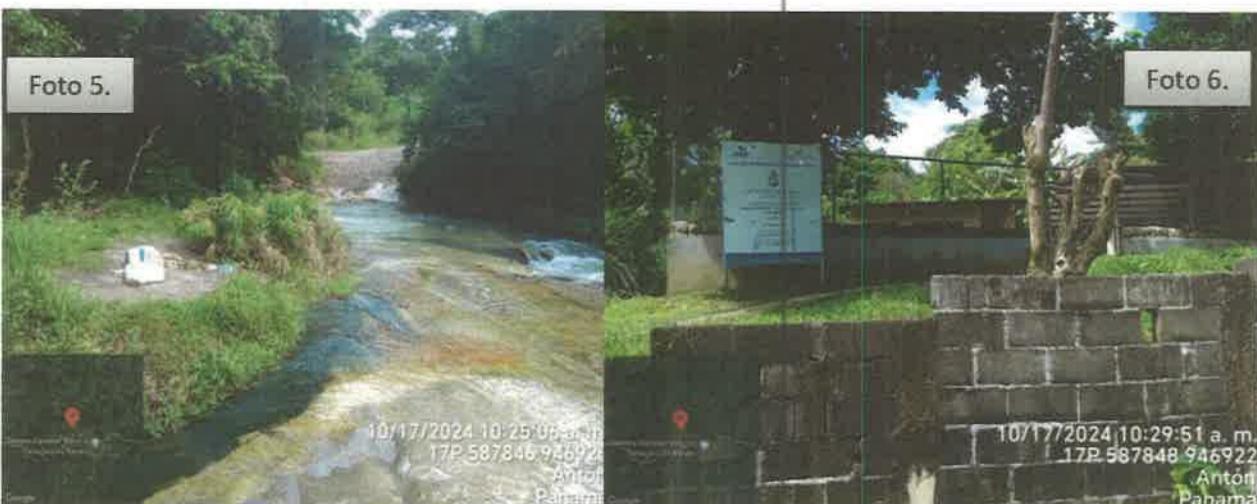
Foto. 5 y 6. El área que se muestra las fotografías, es otro punto sobre el río La Estancia sin embargo, indicaron que por la curva y desnivel del camino se hace más complicado construir el puente; aquí no encontramos estructuras. Además como podemos observar se encuentra la Junta local de la comunidad la cual indica que el río se crece hasta donde está el muro de block.

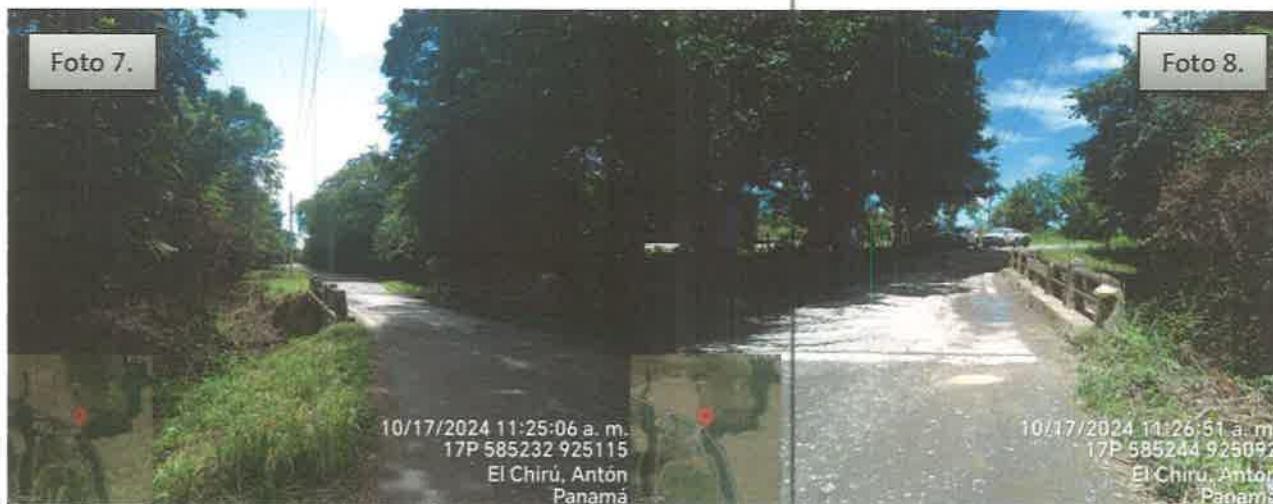
Cuenta con una estructura construida, cuneta con bosque de galería, sin embargo el mismo se encuentra despejado al borde del puente, por lo que se consultó si necesitara realizar algún tipo de tala los cuales indicaron que no, pero que si llegaran a necesitarla la solicitarían. La Topografía del área a impactar es plana.

Foto. 7 y 8. Puente en la Vía hacia la comunidad de Juan Hombrón, el cual tiene una longitud de 15.00 m y que será de dos carriles de 3.60m con acera peatonal de 1.20m, barreras de hormigón tipo New Jersey de 040 m, barandales peatonales de acero, losa de hormigón reforzado (Vigas de acero o hormigón). La topografía es plana y cuenta con un bosque de galería agua arriba y aguas abajo, aunque en este punto se ve más despejados de vegetación.

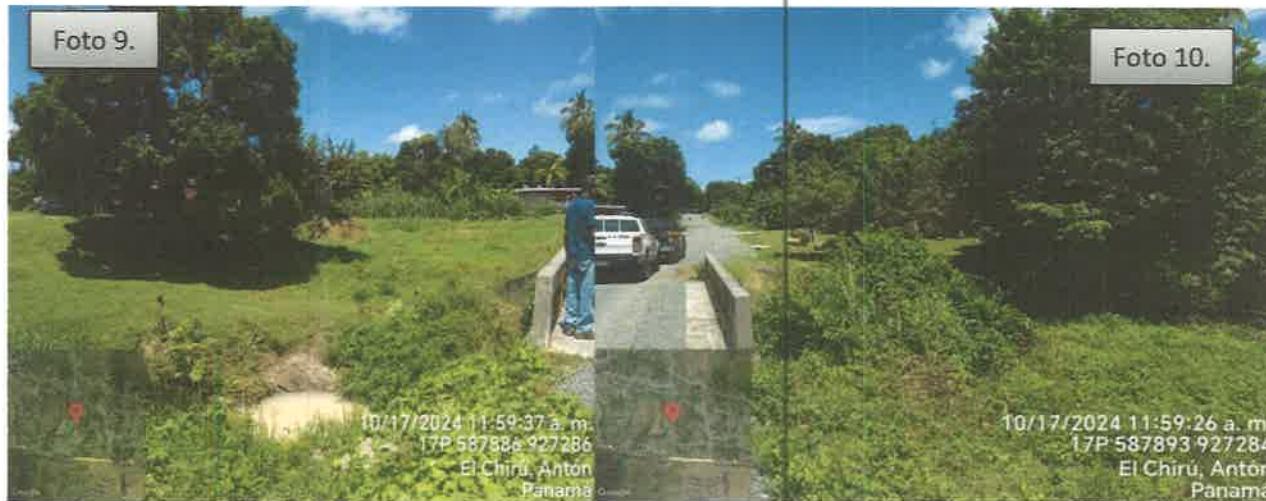
Se encuentra en la vía interna entre la comunidad de Palo Verde y Pueblo Nuevo, la cual se evidencia que la vegetación ha sido afectada por intervención humana, en este sector se evidencia que el bosque de galería está alejado del borde del puente, por lo que posiblemente la afectación será la eliminación de la gramínea. Esta área cuenta con mayor población que utiliza la vía para ir de una comunidad a otra por lo que se debe tomar en cuenta las medidas de seguridad para los transeúntes. La Topografía del área a impactar es plana.

Foto. 9 y 10. Puente sobre brazo del Rio Chico, el cual tiene una longitud de 15.00 m y que será de dos carriles de 3.60m con acera peatonal de 1.20m, barreras de hormigón tipo New Jersey de 040 m, barandales peatonales de acero, losa de hormigón reforzado (Vigas de acero o hormigón). La topografía es plana, en cuanto a las vegetaciones más despejada dado a que la presencia antropogénica es más acentuada, ya que es el tráfico diario de la comunidad de Palo Verde A Pueblo Nuevo.

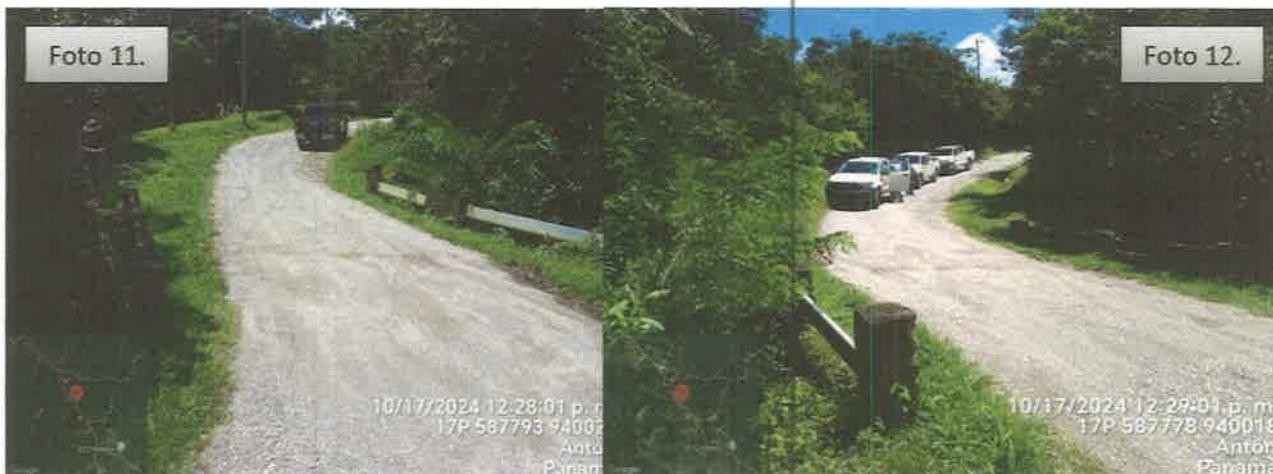
Cuenta con una estructura construida de un solo carril, el promotor indica que será a dos carriles, la misma cuenta con bosque de galería, agua arriba y agua abajo, la cual indicaron que no se verá afectada, pero indicaron que se solicitaría los permisos correspondientes. También se observó que la vía es utilizada por los moradores de la comunidad. La Topografía del área a impactar es plana.

Foto. 11 y 12. Puente sobre la quebrada Santa Rita en la comunidad de Bella Florida, el cual tiene una longitud de 10.00 m y que será de dos carriles de 3.60m con acera peatonal de 1.20m, barreras de hormigón tipo New Jersey de 040 m, barandales peatonales de acero, losa de hormigón reforzado (Vigas de acero o hormigón). La topografía es plana, en cuanto a la vegetación cuenta con un bosque de galería agua arriba y aguas abajo.

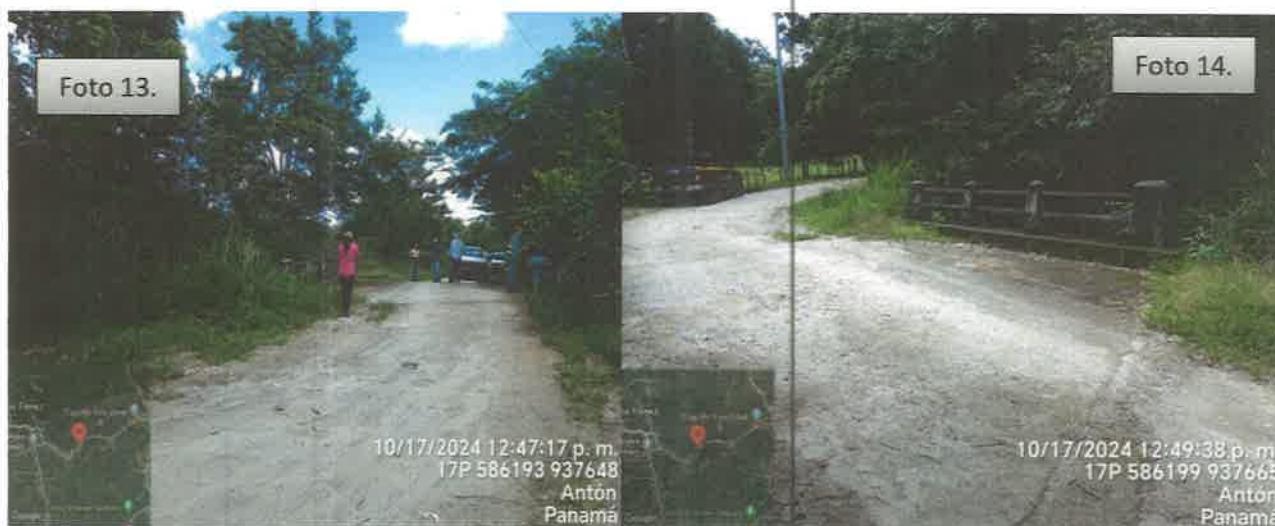
De todos los puentes visitados este es el que se encuentra en peores condiciones, el cual puede ser de riesgo para los que transitan por él, se observó que cuenta con bosque de galería aguas arriba y aguas abajo, es el más estrecho de todos los demás, por lo que posiblemente tendrá que afectar el bosque de galería que se encuentra aguas arriba y aguas abajo. La Topografía del área a impactar es plana.

Foto. 13 y 14. Puente sobre Quebrada los Pérez # 2 el cual tiene una longitud de 10.00 m y que será de dos carriles de 3.60m con acera peatonal de 1.20m, barreras de hormigón tipo New Jersey de 040 m, barandales peatonales de acero, losa de hormigón reforzado (Vigas de acero o hormigón). La topografía es plana y cuenta con bosque de galería agua arriba y aguas abajo.

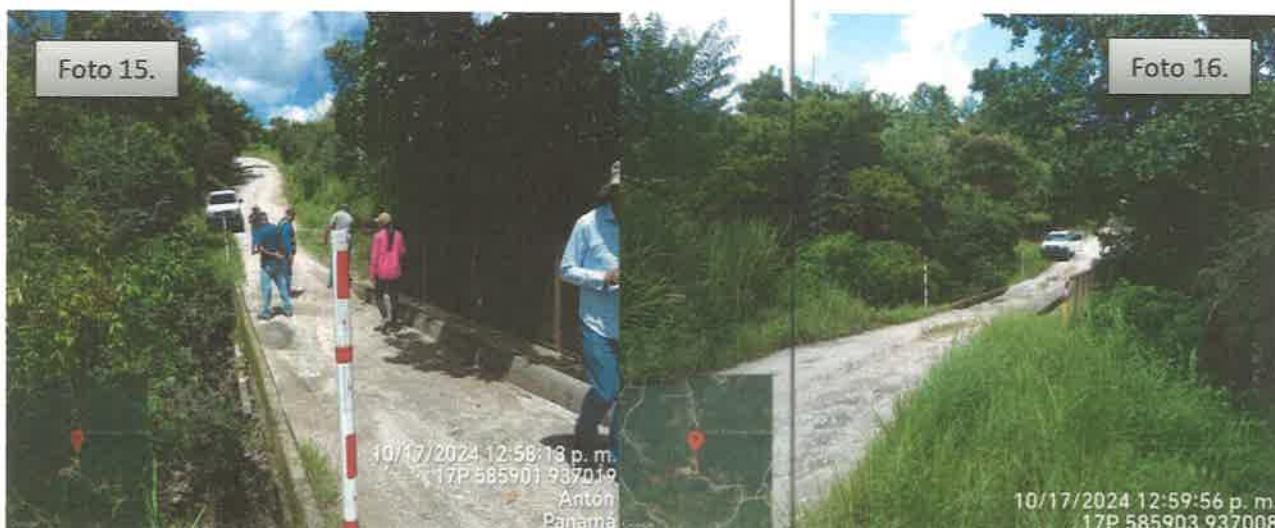
Cuenta con una estructura construida de un solo carril, el promotor indica que será a dos carriles, la misma cuenta con bosque de galería, agua arriba y agua abajo, la cual indicaron que no se verá afectada, pero indicaron que se solicitaría los permisos correspondientes. La Topografía del área a impactar es plana.

Foto. 15 y 16. Puente sobre Quebrada los Pérez # 1 el cual tiene una longitud de 20.00 m y que será de dos carriles de 3.60m con acera peatonal de 1.20m, barreras de hormigón tipo New Jersey de 040 m, barandales peatonales de acero, losa de hormigón reforzado (Vigas de acero o hormigón). La topografía es plana y cuenta con bosque de galería agua arriba y aguas abajo.
