## INFORME TÉCNICO DE INSPECCIÓN

DRCC-IIo-176-2024

<b>Proyecto:</b>	PLAZA SOL DE ORO	
<b>Promotor:</b>	SHI HAN CHU NG	
<b>Categoría</b>	I	
<b>Consultores ambientales:</b>	JORGE CARRERA DIGNO ESPINOSA	IRC-006-03 IAR-037-98
<b>Localización del proyecto:</b>	RÍO HATO, CORREGIMIENTO DE RÍO HATO, DISTRITO DE ANTÓN, PROVINCIA DE COCLÉ.	
<b>Fecha de inspección:</b>	08 DE OCTUBRE DE 2024.	
<b>Fecha de informe:</b>	09 DE OCTUBRE DE 2024.	
<b>Participantes:</b>	<ul style="list-style-type: none"> <li>Jorge Carrera - Consultor Ambiental del Proyecto.</li> <li>Georgia Jaramillo – Sección de Evaluación de Impacto Ambiental- MiAMBIENTE, Regional de Coclé.</li> <li>Pedro Bernal– Sección de Evaluación de Impacto Ambiental- MiAMBIENTE, Regional de Coclé.</li> </ul>

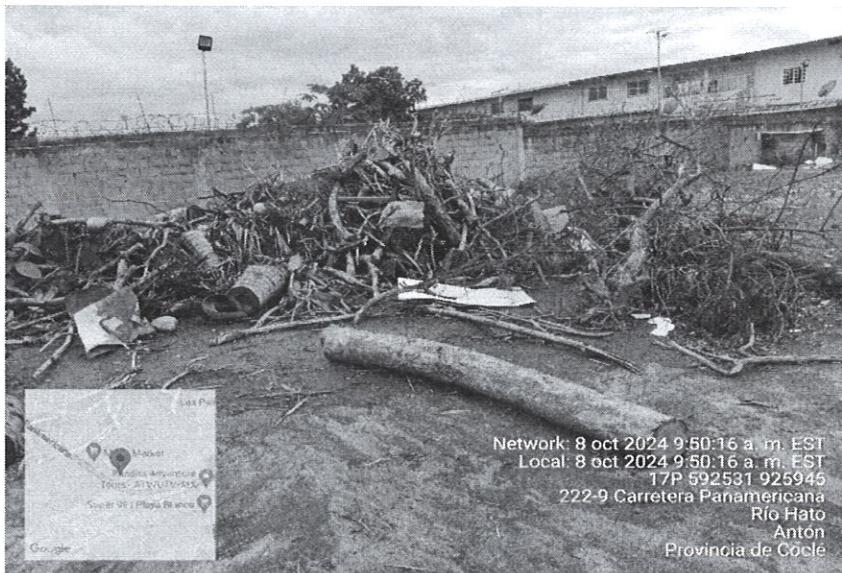
**Observación 2:** El área propuesta para el proyecto evidenciaba en fotos, (que presenta la Prospección Arqueológica), algunos árboles frutales y palmas, incluso en pág. 64 del EsIA se menciona el nance, vegetación solo comparable a la observada en un montículo lleno de restos de estos árboles y palmas ya taladas.

Lo observado en campo concuerda con la descripción de la línea base presentada en el EsIA, del proyecto categoría I, denominado: **PLAZA SOL DE ORO**, excepto lo relacionado con la vegetación existente, ya que se observaron restos de árboles talados y construcción de parte del muro perimetral.

**Fig. 1** -Restos de tala resiente, de especies de; Teca, Limón, Mamón, Nance, y Cipres.

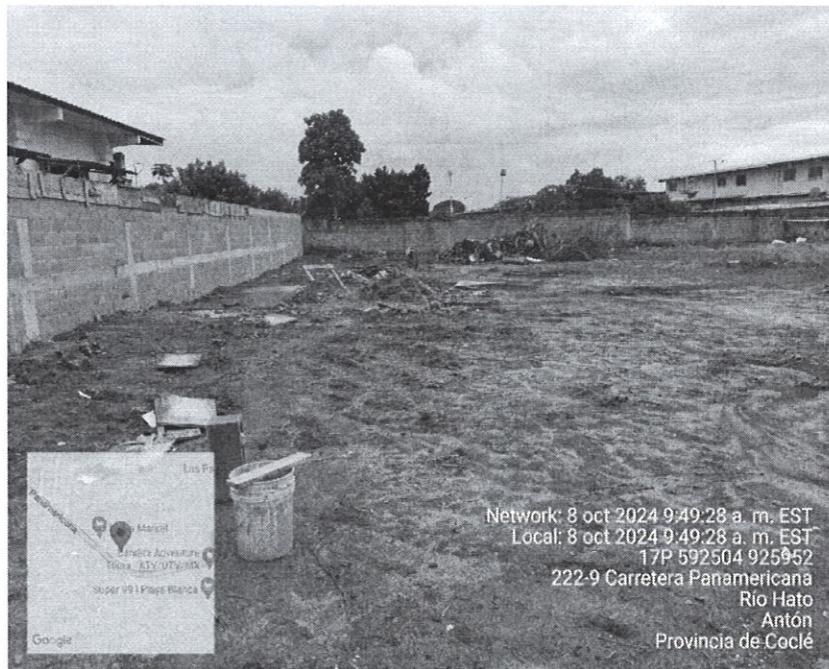
**Observación 3:** Durante la inspección evidenciamos el inicio de demolición de cierta parte de las infraestructuras viejas, dada la cantidad de caliche y otros materiales de construcción, así como el levantamiento de un muro perimetral, que según el promotor es para mantener la seguridad del lugar.

**Fig. 2:** Levantamiento de Muro Perimetral, en el área del proyecto.

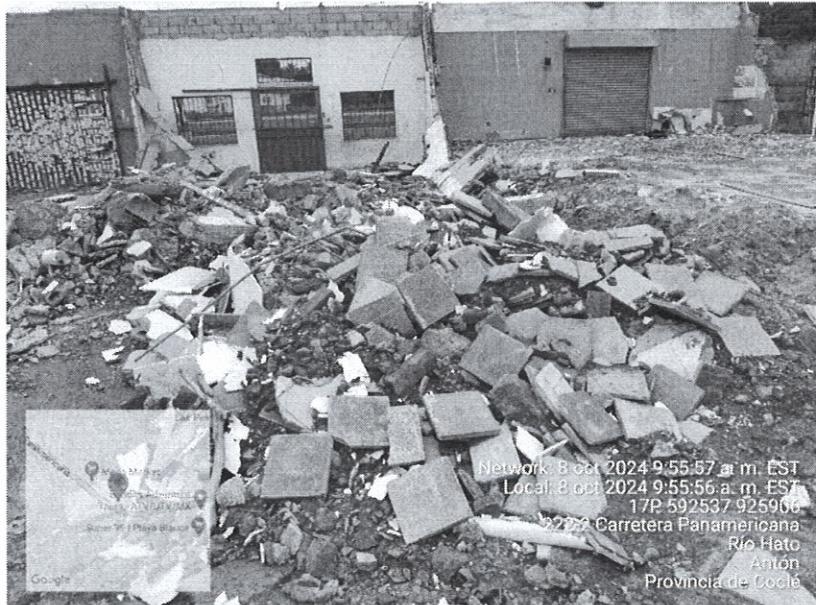
**Fig. 3:** Restos de Caliche y otros materiales de construcción, producto de la demolición de viejas construcciones.

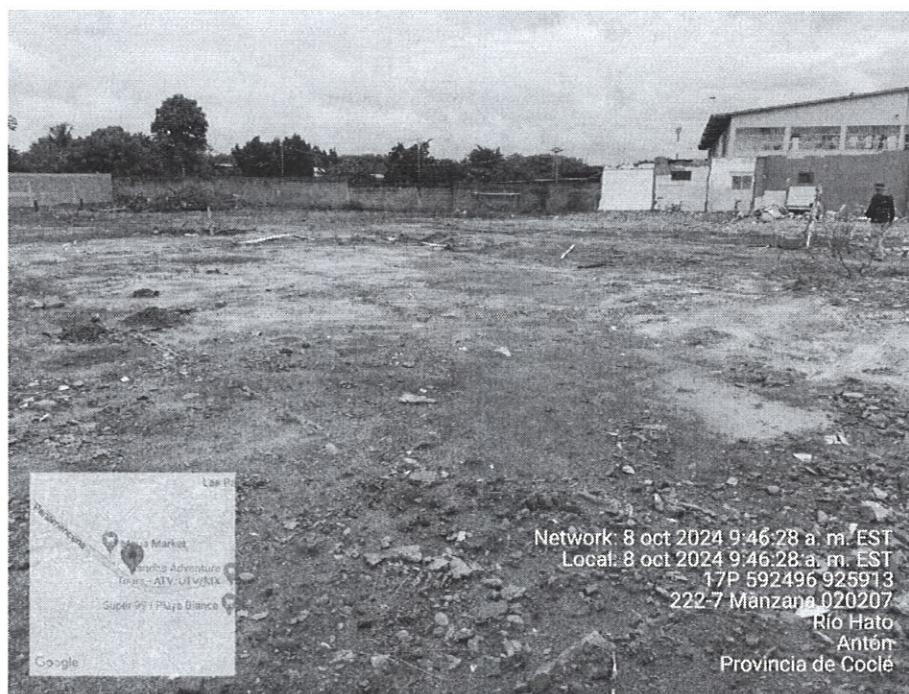
Fig. 4: Vista General del Área de Construcción, ya casi listo para iniciar el nuevo proyecto.
