MEMORANDO
SAPB Nº 052-2019

INFORME TÉCNICO DE INSPECCIÓN N° 022-2019
Proyecto “REHABILITACIÓN DE LOCAL”

Proyecto	Rehabilitación de Local
Promotor	Pacific Protein Group Corp
Ubicación	Pto. de Vacamonte, corregimiento. de Vista Alegre, distrito de Arraiján, Provincia de Panamá Oeste
Categoría de Estudio	Categoría I
Resolución de aprobación	No ha sido aprobado en proceso de evaluación
Fecha de Aprobación	No ha sido aprobado
Empresa Consultora	Ing. Alexis Omar Batista / Ing. Luis Eduardo Vásquez
Descripción del proyecto de acuerdo a EIA	Consiste en la rehabilitación de una edificación con un área de construcción total de 3228.25m ² .

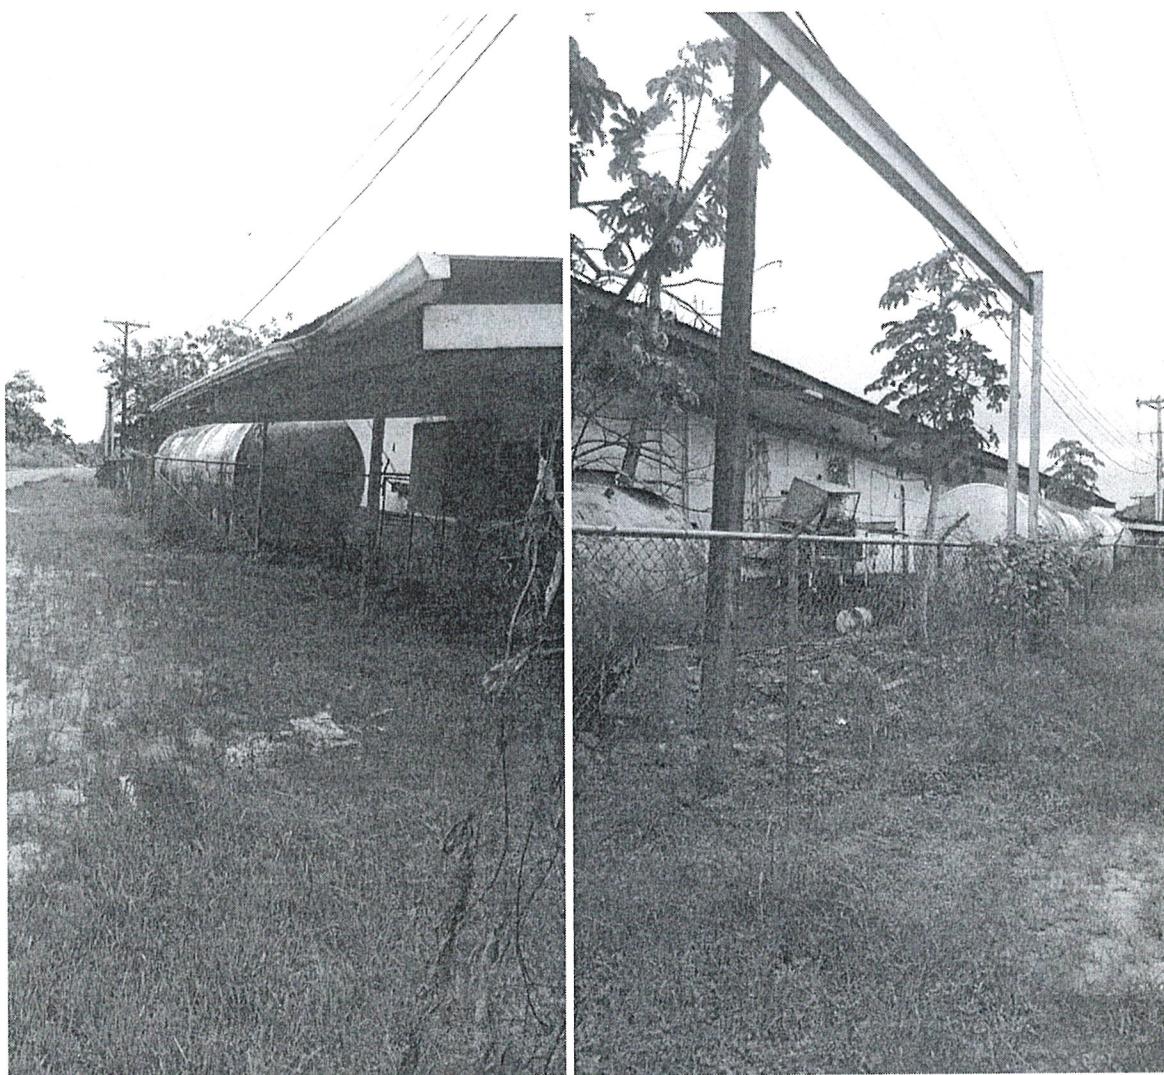
Foto 1 y 2: Vista del área (parte frontal) donde se aprecia la edificación que pretenden rehabilitar

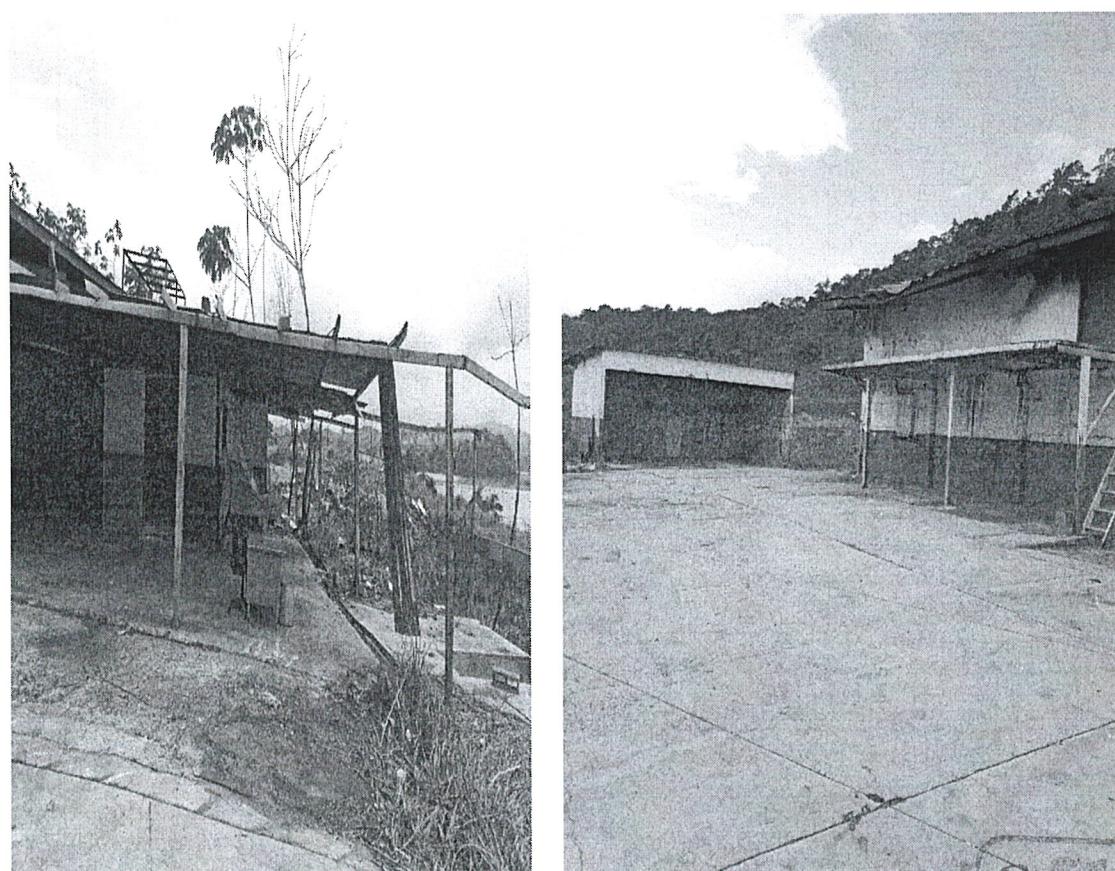
Foto 3 y 4: Otra vista del área en la parte posterior donde se aprecia la infraestructura a ser rehabilitada

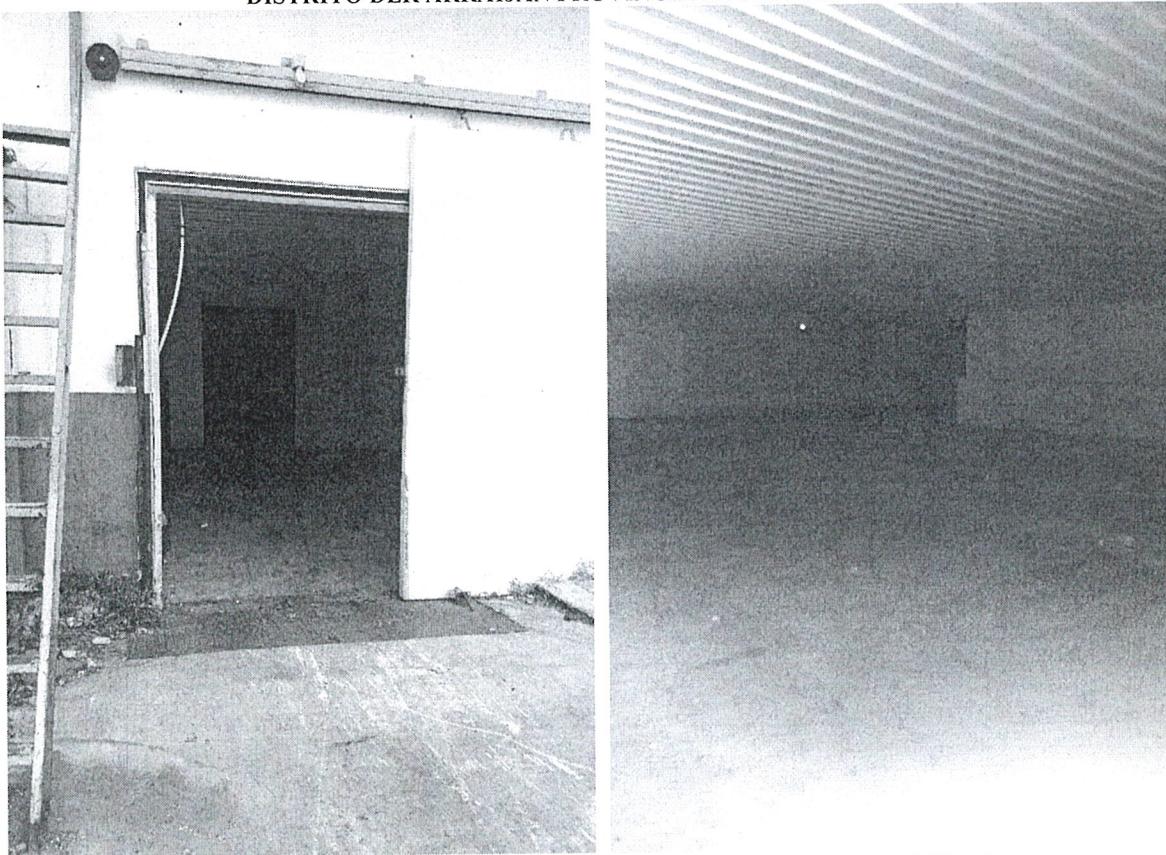
Foto 5 y 6: parte posterior de la infraestructura a ser rehabilitada

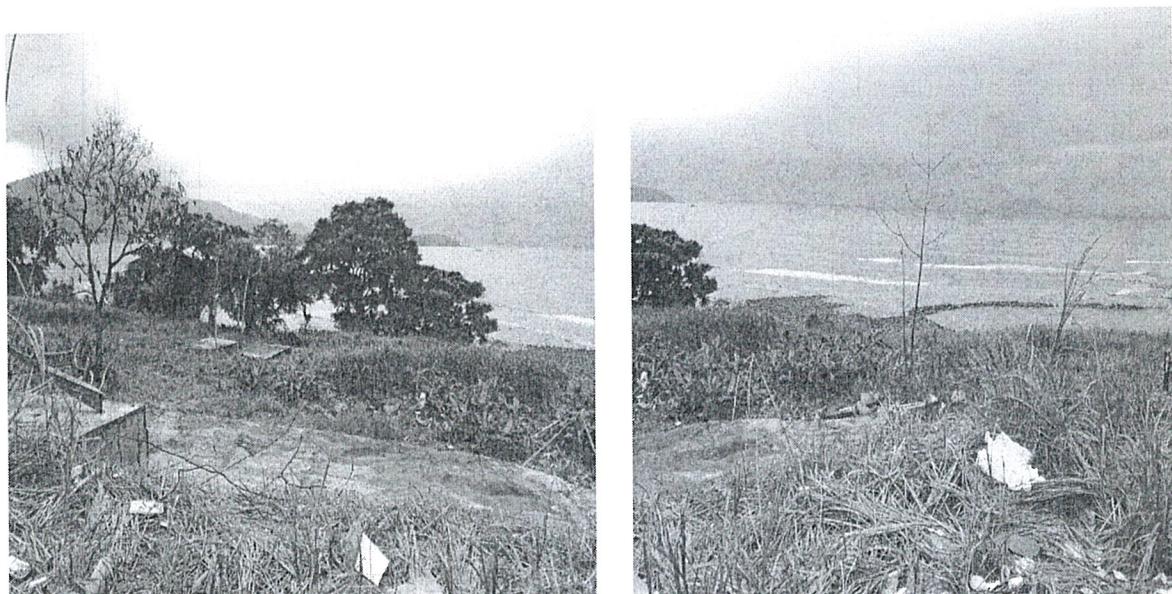
Foto 7 y 8: Vista del tipo de vegetación existente en el área

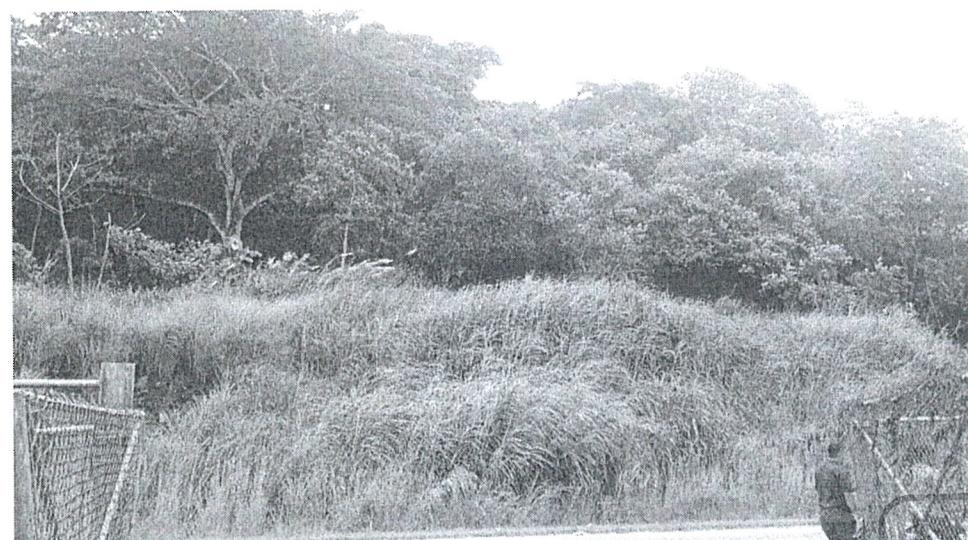
- En la parte Oeste se encuentra la carretera principal del Puerto de Vacamonte y adyacente a la misma encontramos un bosque secundario el cual puede albergar vida silvestre y desplazarse hasta esta infraestructura sobre todo en horas nocturnas o cuando no haya mucho tráfico en el área,

Foto 9: en la parte Oeste del proyecto (al otro lado de la calle) observamos vegetación (bosque secundario) que puede albergar vida silvestre

- Remitir informe técnico al área de Evaluación Ambiental para las consideraciones del caso y tomar en consideración que si bien el área es una construcción existente y que van a rehabilitar es recomendable que de encontrarse animal de la vida silvestre dentro de sus predios; reubicarlos en sitios destinados para tal.
