**SECCIÓN DE EVALUACIÓN DE ESTUDIO DE IMPACTO AMBIENTAL
INFORME TÉCNICO DE INSPECCIÓN DE CAMPO DE EsIA, CATEGORÍA I
DRPO-SEIA-IIO-196-2022**

NOMBRE DEL ESIA:	OBRA EN CAUCE-REVESTIMIENTO DE UN TRAMO DE QUEBRADA EL PUEBLO
NOMBRE DEL PROMOTOR:	DESARROLLO TURÍSTICO SAN CARLOS, S.A.
REPRESENTANTE LEGAL:	GABRIEL DÍEZ MONTILLA
ACTIVIDAD ECONÓMICA PROYECTADA:	CONSTRUCCIÓN
CONSULTORES Y No. DE REGISTRO:	SILVANO VERGARA IRC-085-2020 LUIS QUIJADA IAR-051-1998
UBICACIÓN DEL PROYECTO:	CORREGIMIENTO DE SAN CARLOS, DISTRITO DE SAN CARLOS, PROVINCIA DE PANAMÁ OESTE.
PARTICIPANTES:	Por MiAMBIENTE: - Yohana Castillo / Sección de Evaluación de Impacto Ambiental. - Cándida Jackson / Sección de Costas y Mares. - Miguel Ríos / Sección de Seguridad Hídrica. - Isaac Espinoza / Sección de Áreas Protegidas y Biodiversidad. - Francisco Vera / Sección Forestal-Agencia de Chame/San Carlos. Por el Proyecto: - Luis Quijada / Consultor - Aida Carolina Díaz / Por la promotora - Alfredo Muschett / Por la promotora - Jorge Sobreiro / Por la promotora - Alexander Arjona / Por la promotora - Melvin Rodríguez / Por la promotora

FECHA DE INSPECCIÓN:	28 DE JULIO DE 2022
FECHA DE ELABORACIÓN:	05 DE AGOSTO DE 2022

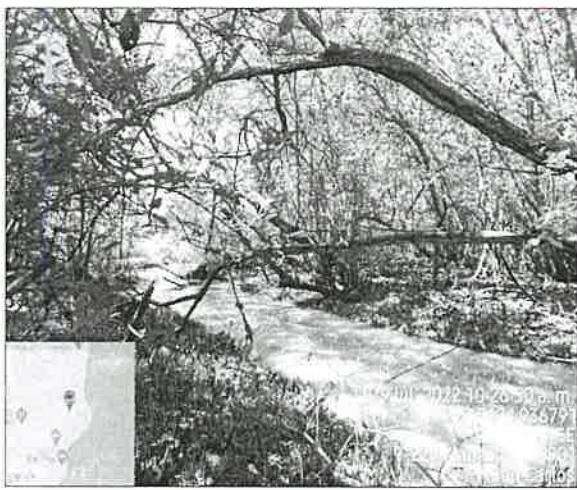
Imagen 1. Quebrada El Pueblo, rodeada de mangle.

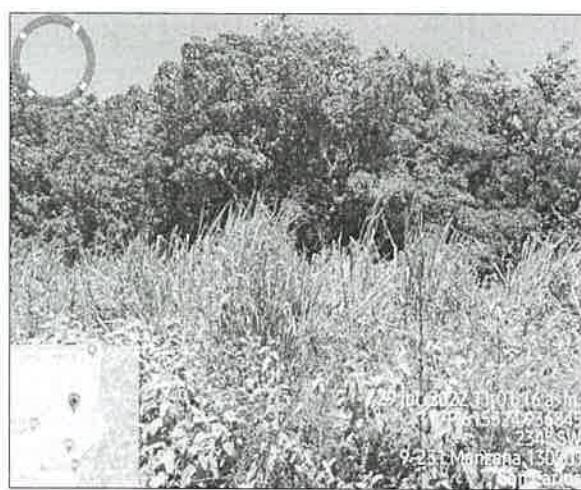
Imagen 2. Servidumbre de la quebrada compuesta de vegetación tipo gramínea.

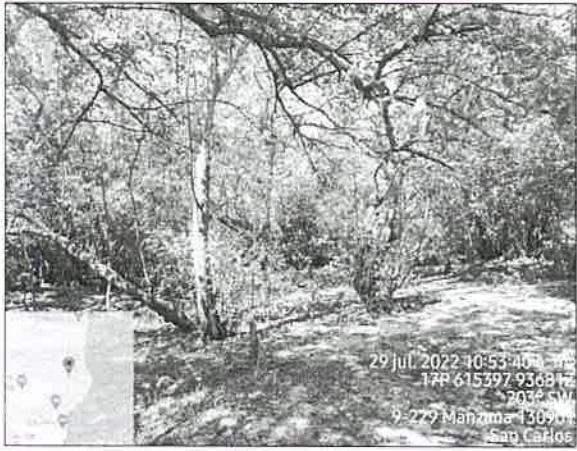
Imagen 3. Mangle en servidumbre de la quebrada.

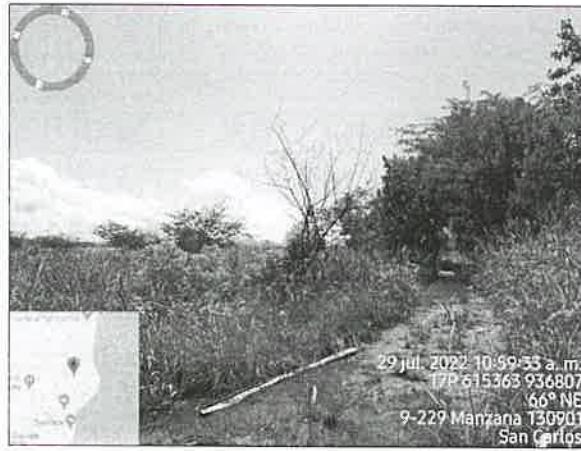
Imagen 4. Finca colindante a la quebrada.

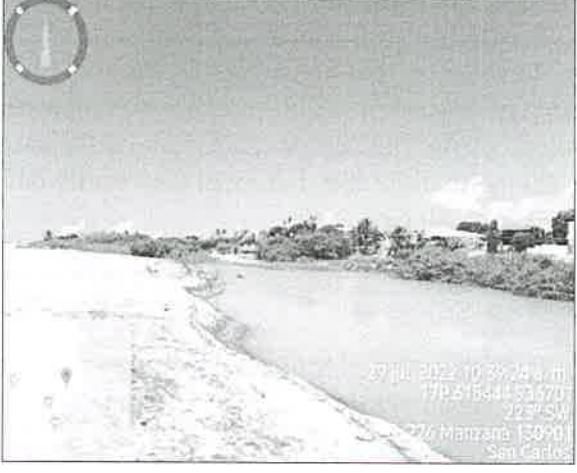
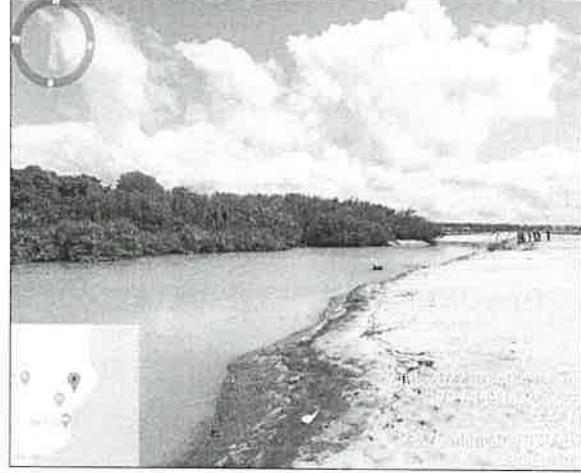
Imagen 5 y 6. Delta en la desembocadura de la quebrada.
