INFORME DE INSPECCIÓN TÉCNICA
SAPB N°-156-2022.

Proyecto “CIRCUITO 34-7C; EL HIGO- CORONADO”

INFORME TÉCNICO No. DRPO-SSH-178-2022.

**SECCIÓN DE EVALUACIÓN DE ESTUDIO DE IMPACTO AMBIENTAL
INFORME TÉCNICO DE INSPECCIÓN DE CAMPO DE EsIA, CATEGORÍA I
DRPO-SEIA-IIo-289-2022**

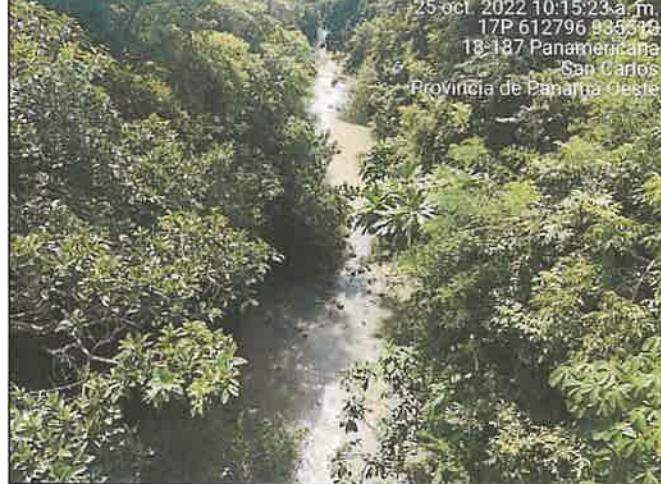
<p>25 oct. 2022 10:15:23 a.m. 17P 612796 935519 18-187 Panamericana San Carlos Provincia de Panamá Oeste</p>

INFORMACIÓN DE LA INSPECCIÓN																																																				
PROYECTO	CIRCUITO 34-7 C EL HIGO – CORONADO.																																																			
Hallazgo N° <u>1</u> De OBSERVACIÓN	Fecha:	25 de octubre de 2022.																																																		
Descripción del Hallazgo:		Evidencia fotográfica:																																																		
<p>Luego de verificar las coordenadas UTM WGS-84 en el Sistema Nacional de Información Ambiental (SINIA), se constató que, a lo largo de la línea de transmisión eléctrica a construir, atraviesan diecinueve (19) fuentes hídricas denominadas, de las cuales once (11) corresponden a quebradas y ocho (8) a ríos.</p>

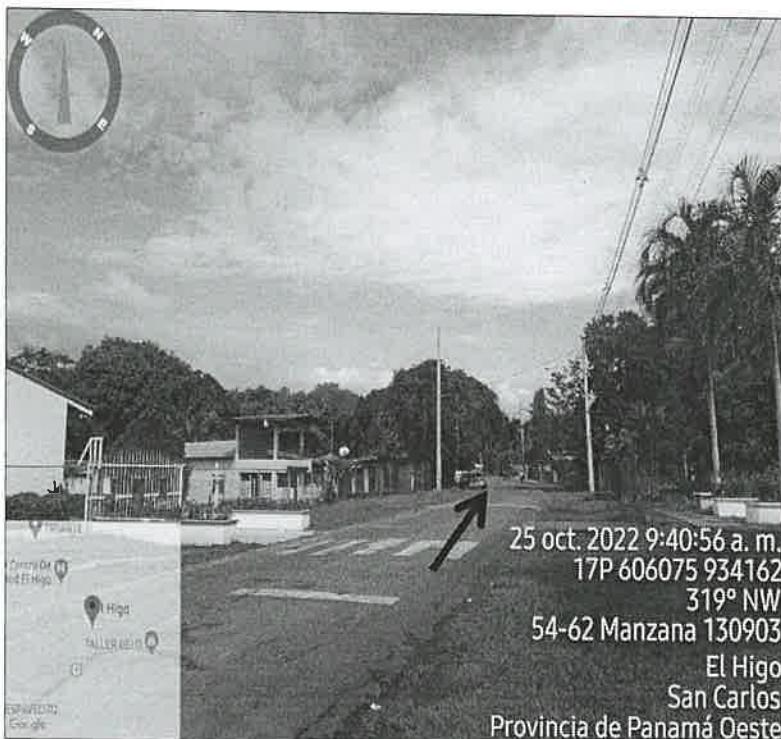
Imagen 1. Según personal de EDEMET, el proyecto inicia en ambos postes, donde se ubicará el cableado aéreo, ubicados en la entrada a la comunidad de El Higo.

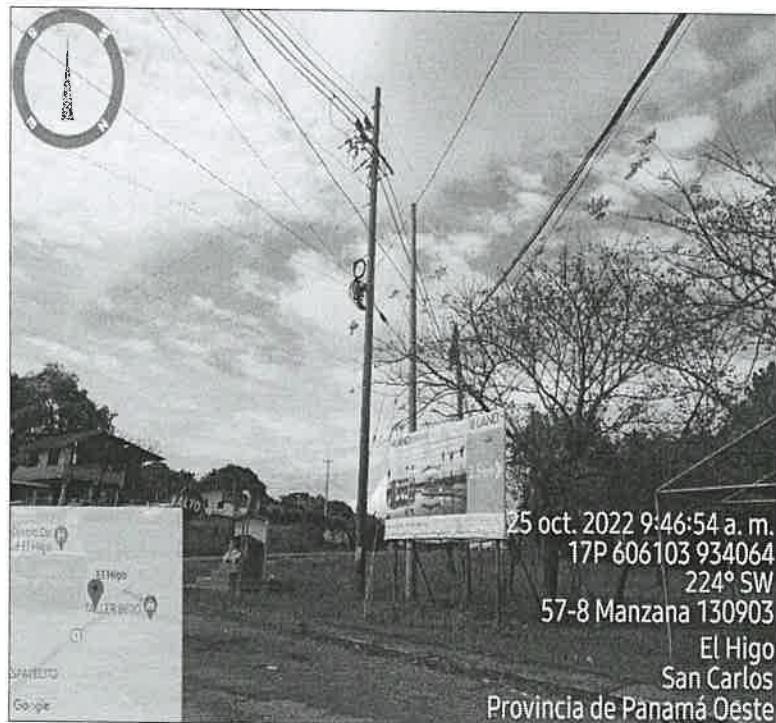
Imagen 2. Otra vista donde continúa el tramo aéreo del cableado en la carretera Interamericana hacia Coronado.

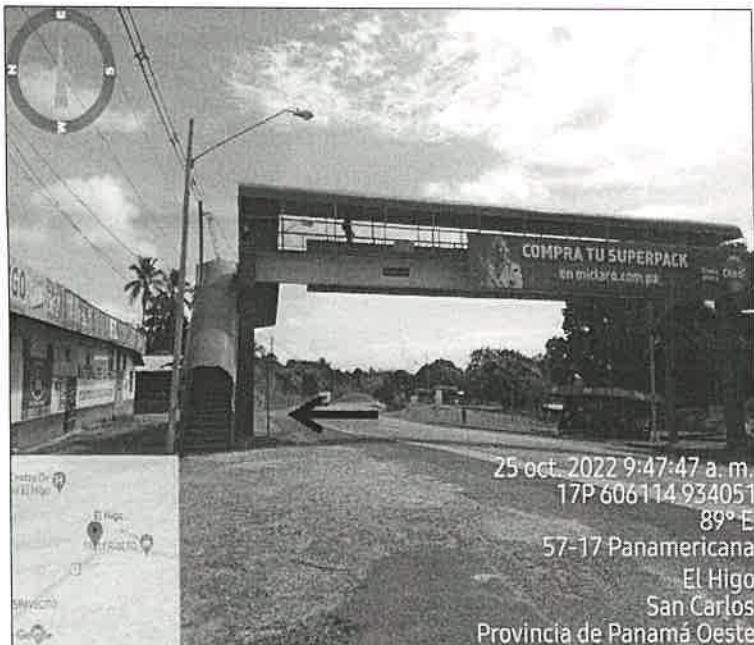
Imagen 3. Carretera Interamericana y sitio aproximado donde será soterrado el cableado debajo de la carretera hacia el lado derecho. Según personal de EDEMET, Dicho soterrado será realizado mediante perforación horizontal dirigida.

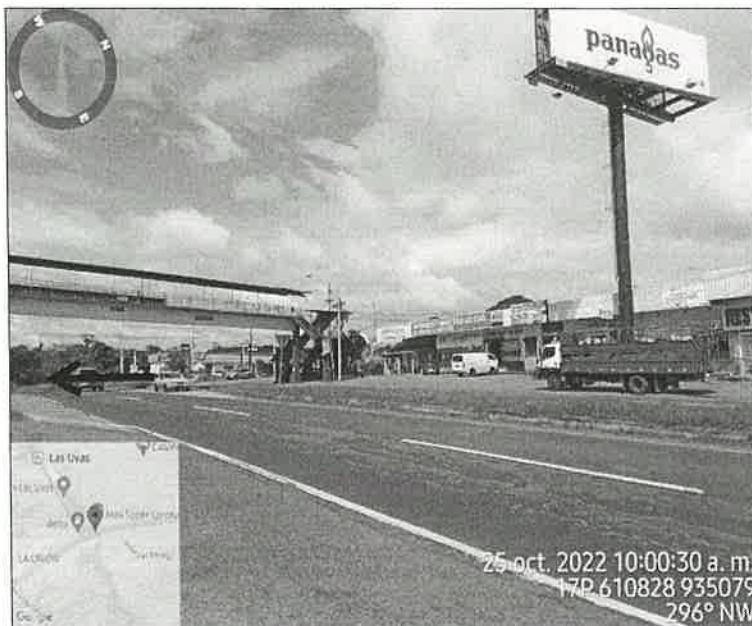
Imagen 4. Vista donde según personal de EDEMET, cruzará el soterrado del cableado hacia el lado izquierdo de la carretera Interamericana dirigiéndose a Coronado.

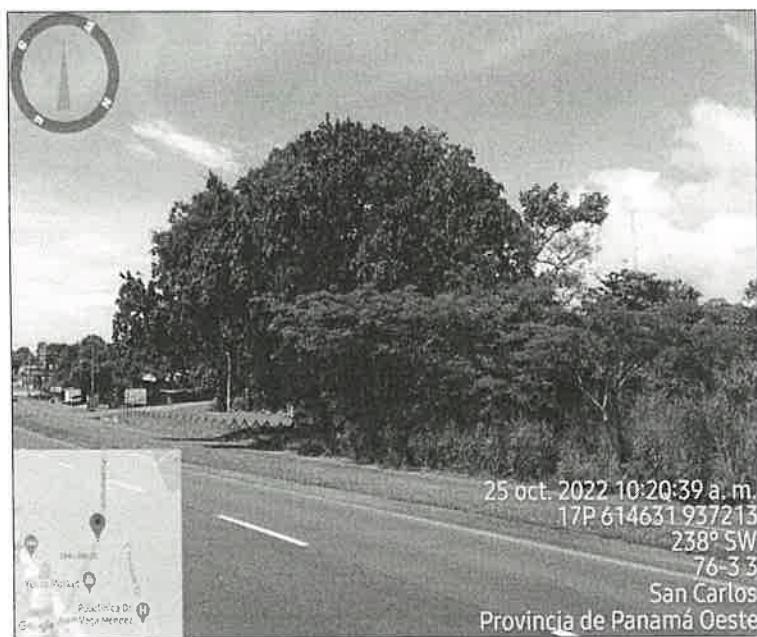
Imagen 5. Vista de algunos árboles en la servidumbre de la carretera Interamericana hacia Coronado, que posiblemente serán podados o talados para el desarrollo del proyecto.

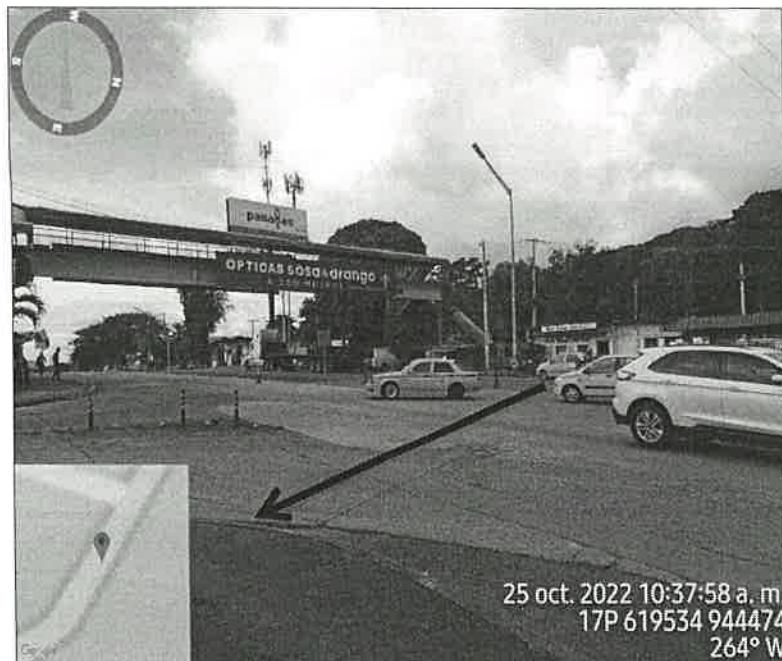
Imagen 6. Área del cruce del soterrado del cableado en la comunidad de Coronado.

- Ampliar la descripción del proyecto, ya que en inspección de campo se informa que además del soterramiento en Coronado, se realizará dos soterramientos en el área del corregimiento El Higo en la carretera Interamericana.

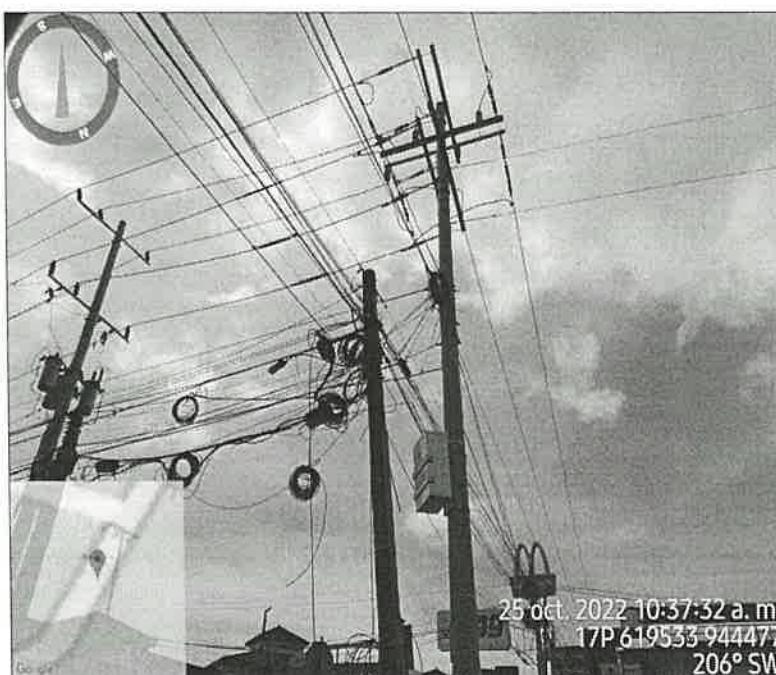
Imagen 7. Postes del cableado aéreo donde culmina el proyecto, según el personal de EDEMET.
