**SECCIÓN DE EVALUACIÓN DE ESTUDIO DE IMPACTO AMBIENTAL  
INFORME TÉCNICO DE INSPECCIÓN DE CAMPO DE EsIA, CATEGORÍA I**

DRPO-SEIA-IIO-189-2022.

<b>NOMBRE DEL EsIA:</b>	SAN CARLOS SOLAR	
<b>NOMBRE DEL PROMOTOR:</b>	MERCURIO SOLAR, S.A.	
<b>ACTIVIDAD ECONÓMICA PROYECTADA:</b>	INDUSTRIA ENERGÉTICA	
<b>CONSULTORES Y N° DE REGISTRO:</b>	FRANKLIN GUERRA GIOVANKA DE LEÓN	IRC-061-2009 IAR-036-2000
<b>UBICACIÓN DEL PROYECTO:</b>	COMUNIDAD DE EL RODEO, CORREGIMIENTO DE SAN CARLOS, DISTRITO DE SAN CARLOS, PROVINCIA DE PANAMÁ OESTE.	
<b>PARTICIPANTES:</b>	<p><b>Por MiAMBIENTE:</b></p> <ul style="list-style-type: none"> <li>- Miguel Ríos / SSH – Dirección Regional de Panamá Oeste.</li> <li>- Francisco Vera / SEFOR – Agencia Chame – San Carlos.</li> <li>- Ezequiel Castillo / SEFOR – Agencia Chame – San Carlos.</li> <li>- Isaac Espinosa / SAPB – Dirección Regional de Panamá Oeste.</li> <li>- Leidis Reyes / SEIA – Dirección Regional de Panamá Oeste.</li> </ul> <p><b>Por la Promotora:</b></p> <ul style="list-style-type: none"> <li>- Franklin Guerra – Consultor.</li> </ul>

<b>FECHA DE INSPECCIÓN:</b>	29 DE JULIO DE 2022.	
<b>FECHA DE ELABORACION:</b>	03 DE AGOSTO DE 2022.

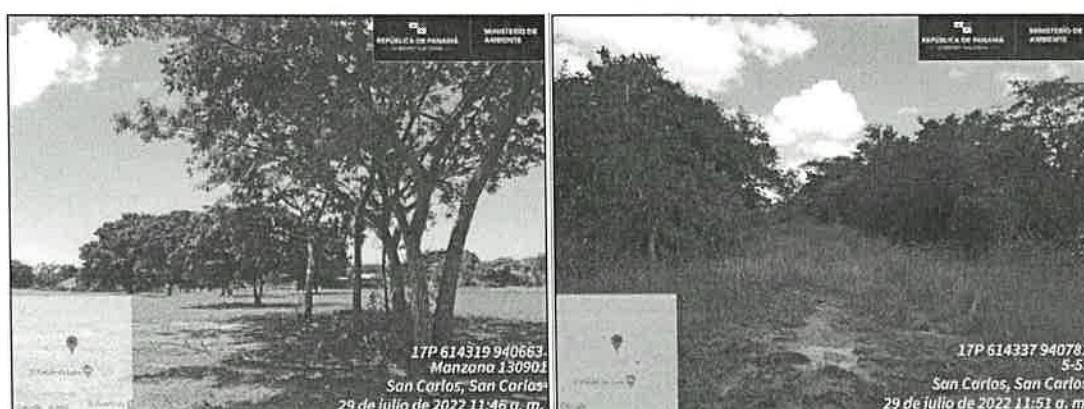
Imagen 1 y 2, muestra la vegetación presente en el área donde se desarrollará el proyecto. *Fuente: Inspección realizada el día 29 de julio de 2022.*

4. El EsIA, punto **7.1. Característica de la Flora**, indica que la vegetación existente en el área del proyecto corresponde a rastrojo, sin embargo, durante el recorrido en campo y lo plasmado en el Informe Técnico de SEFOR, se señala que además de bosque secundario joven (rastrojo), también hay presencia de gramíneas y árboles dispersos.

- Aclarar el tipo de vegetación existente en el área a desarrollar.
  - Cuantificar el área que corresponde a vegetación tipo gramínea y a bosque secundario joven (rastrojo).

- Realizar un inventario forestal pie a pie dentro del polígono del proyecto, tomando en cuenta los árboles con diámetros iguales o mayores a los 15 cm, detallar los árboles por especie, familia y cantidad, así como los datos dasométricos de cada uno.

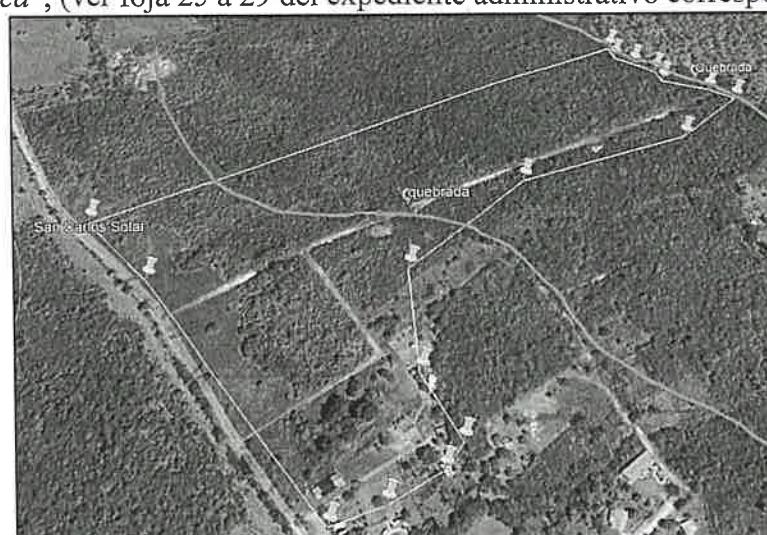
Imagen 3, muestra que dentro del polígono del proyecto y colindante al mismo, se localizan dos fuentes hídricas. *Fuente: Imagen de Google Earth*

- Aclarar este punto, en cuanto a los límites reales de la propiedad.
2. El EsIA, en el punto **6.6. Hidrología**, se menciona que “*en el área directa del proyecto no se encuentran cuerpos hídricos establecidos*”, sin embargo en campo y en el Informe de la Sección de Seguridad Hídrica se corrobora que dentro del área del proyecto se ubica una fuente hídrica denominada “Quebrada Sin Nombre” y en la colindancia del terreno, la finca limita con otra fuente hídrica.

- Aclarar este punto, puesto que el EsIA no mencionan la existencia de estos cuerpos de agua.
3. Presentar diseño de ubicación de los paneles solares tomando en cuenta la Quebrada Sin Nombre y respetando su servidumbre.

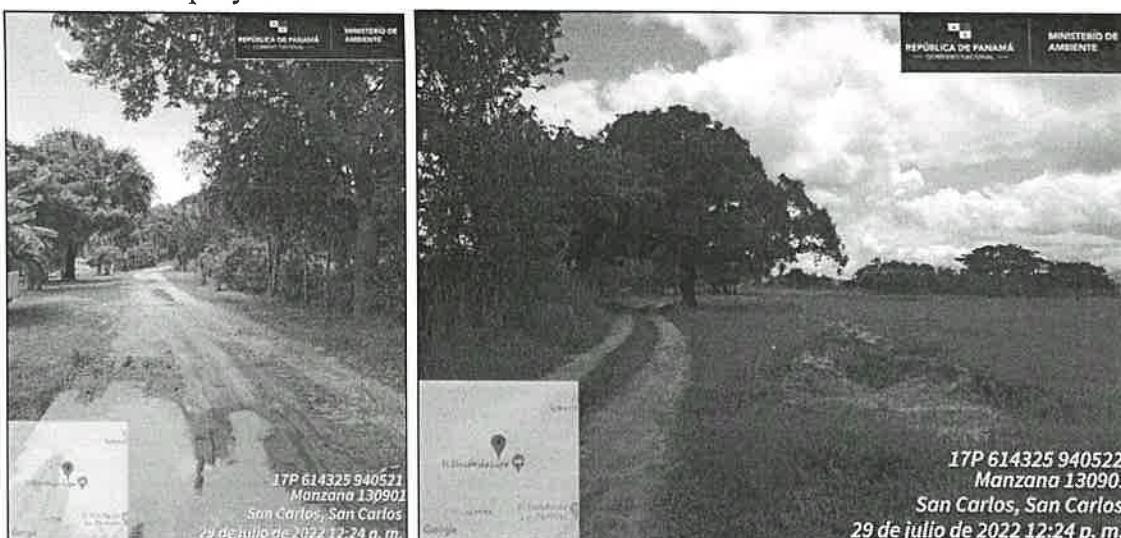
- **SERVICIOS PÚBLICOS EXISTENTES:** el área donde se desarrollará el proyecto cuenta con calle de asfalto hasta cierto punto, luego continua con camino de tierra. El poste de energía eléctrica llega hasta la propiedad colindante anterior a la finca donde se desarrollará el proyecto.

Imagen 4 y 5, muestran las condiciones del camino para llegar al área del proyecto. Fuente: Inspección realizada el día 29 de julio de 2022.
