**SECCIÓN DE EVALUACIÓN DE ESTUDIO DE IMPACTO AMBIENTAL
INFORME TÉCNICO DE INSPECCIÓN DE CAMPO DE EsIA, CATEGORÍA I
DRPO-SEIA-IIO-193-2022**

NOMBRE DEL ESIA:	RODEO SOLAR
NOMBRE DEL PROMOTOR:	SOLAR ENERGY PARK ENTERPRISES, S.A.,
REPRESENTANTE LEGAL:	MONALISA ICAZA HUMBERT
ACTIVIDAD ECONÓMICA PROYECTADA:	INDUSTRIA ENERGETICA
CONSULTORES Y N° DE REGISTRO:	FRANKLIN GUERRA IRC-061-2009 GIOVANKA DE LEÓN IRC-036-2000
UBICACIÓN DEL PROYECTO:	COMUNIDAD DE RODEO, CORREGIMIENTO DE SAN CARLOS, DISTRITO DE SAN CARLOS, PROVINCIA DE PANAMÁ OESTE.
PARTICIPANTES:	Por MiAMBIENTE: Hilario Rodríguez/SEIA-Dirección Regional Panamá Oeste Johana Castillo /SEIA -Dirección Regional Panamá Oeste Leidis Reyes /SEIA -Dirección Regional Panamá Oeste German Jaén / SSH - Dirección Regional Panamá Oeste Francisco Vera /SEFOR - Agencia de Chame / San Carlos Ezequiel Castillo / -Agencia Chame San Carlos Por el Proyecto: Franklin Guerra / Consultor
FECHA DE INSPECCIÓN:	29 DE JULIO DE 2022
FECHA DE ELABORACION:	03 DE AGOSTO DE 2022

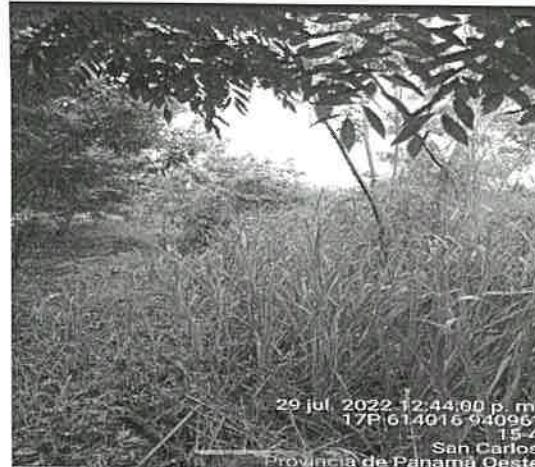
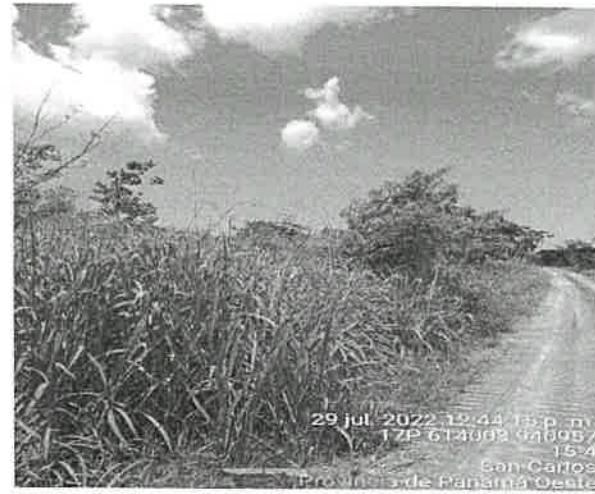
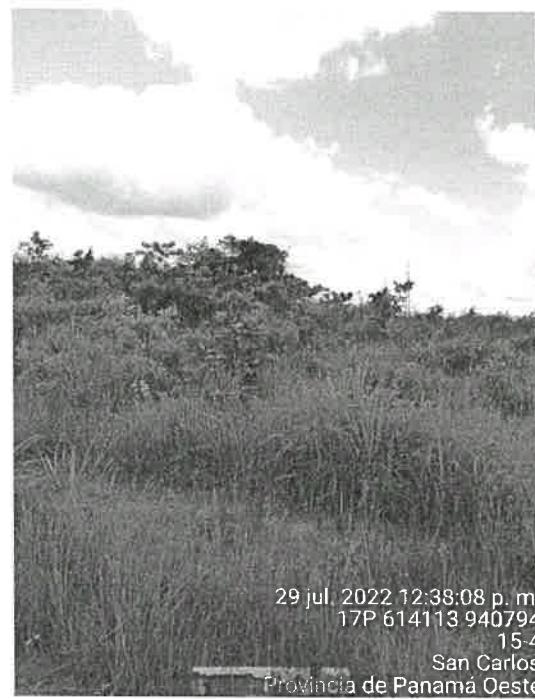
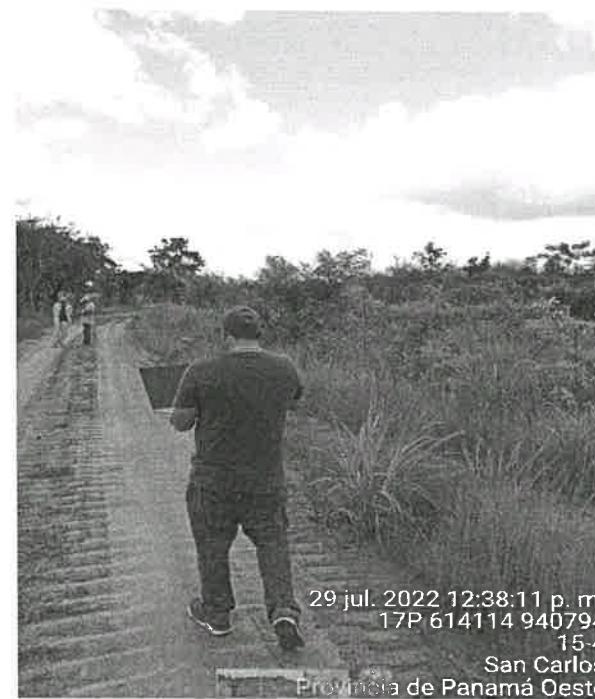
- Se observa que dentro del polígono en proceso de evaluación la vegetación en desarrollo mantiene diferentes características.
- Se realizó recorrido del polígono observando aguas superficiales dentro del mismo conservando bosque de galerías sin intervención.

*RECORRIDO POR EL ÁREA EN DONDE SE INSTALARAN MÓDULOS SOLARES
FOTOVOLTAICOS.*
