SECCIÓN DE EVALUACIÓN DE ESTUDIO DE IMPACTO AMBIENTAL
INFORME TÉCNICO DE INSPECCIÓN DE CAMPO DE EsIA, CATEGORÍA I

DRPO-SEIA-IIO-247-2024.

NOMBRE DEL ESIA:	SITIO DE DISPOSICIÓN FINAL DE MATERIALES GENERALES DE PROCESOS CONSTRUCTIVOS.	
NOMBRE DEL PROMOTOR:	M Y D SERVICIOS Y ASESORÍAS, S.A.	
REPRESENTANTE LEGAL:	OSIRIS YANELQUIS FLORES	
ACTIVIDAD ECONÓMICA PROYECTADA:	CONSTRUCCIÓN	
CONSULTORES Y N° DE REGISTRO:	JULIO DÍAZ JANETH TENAS DE NAVARRO	IRC-046-2002 IRC-009-2023
UBICACIÓN DEL PROYECTO:	SECTOR EL LIMÓN, CORREGIMIENTO DE BARRIO COLÓN, DISTRITO DE LA CHORRERA, PROVINCIA DE PANAMÁ OESTE.	
PARTICIPANTES:	Tec. Jean C. Peñaloza - SEIA – Dirección Regional Panamá Oeste. Mgter. Ernesto Brown – SEFOR – Dirección Regional Panamá Oeste. Mgter. German Jaén – SSH - Dirección Regional Panamá Oeste	Por la consultoría: Tec. Danilo Navarro
FECHA DE INSPECCIÓN:	30 DE AGOSTO 2024	
FECHA DE ELABORACION:	06 DE SEPTIEMBRE 2024

SITIO DE DISPOSICIÓN FINAL DE MATERIALES GENERALES DE PROCESOS CONSTRUCTIVOS.

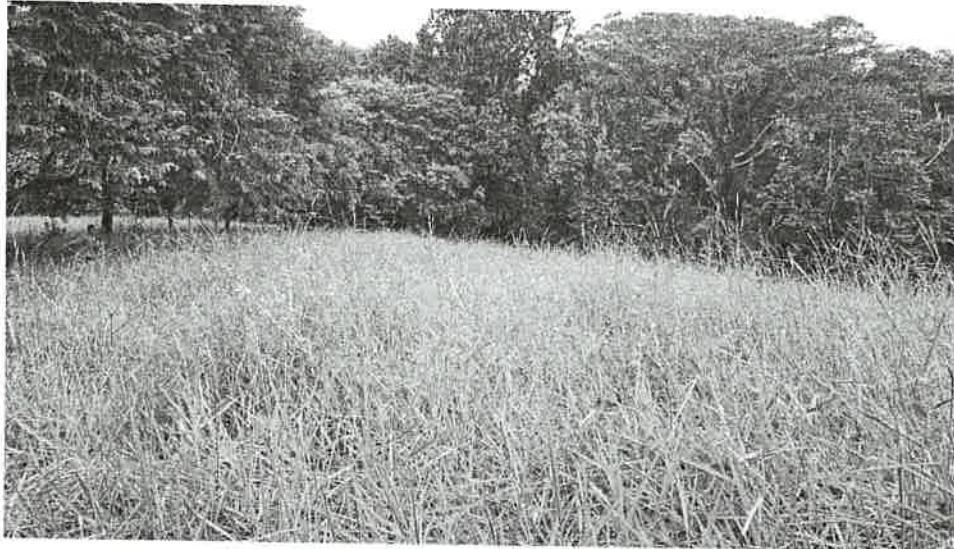
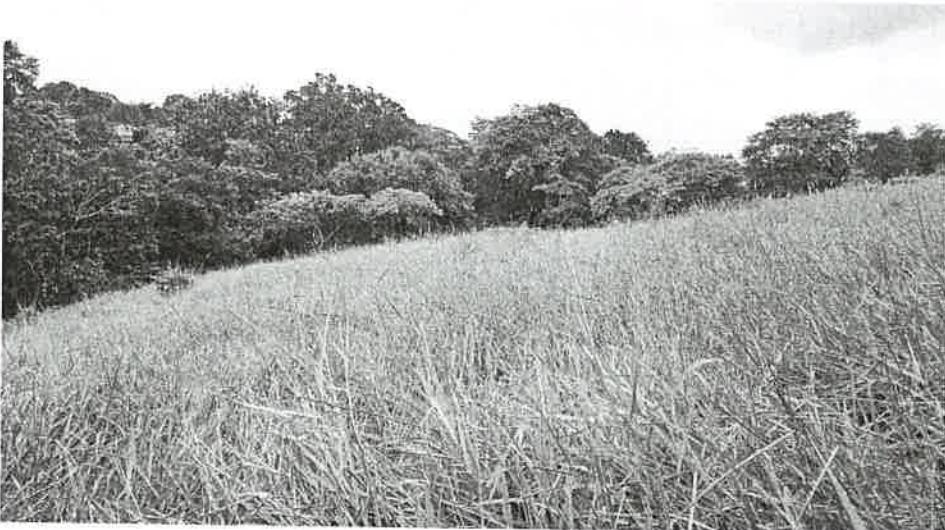
Imagen N° 1, 2: panoramica general donde se observa la composicion floristica del area del proyecto, constituida por vegetacion graminea (predominante), topografia moderadamente inclinada en uno de sus extremos, utilizada en su momento para la actividad pecuaria, el sitio no presenta rasgos de habitats, que propicien el desarrollo de individuos silvestre terrestres, entre otros.

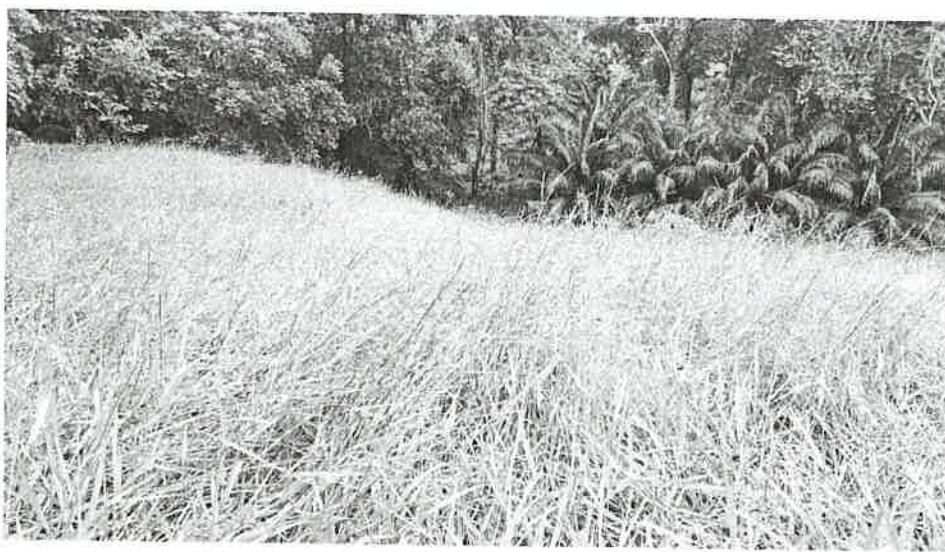
"Dentro del terreno donde se desarrollará el proyecto, no existe, ni colinda cuerpo de agua (ríos o quebradas)", sin embargo en el Estudio Hidrológico, en su Introducción (p. 31) se señala: *"la quebrada sin nombre afluente del Rio Caimito la cual tiene un proximidad a la huella del proyecto"*, esta información contrasta con lo descrito en el EsIA, lo verificado in-situ, y el Estudio Hidrológico, por consiguiente, se le solicita aclarar los puntos 5.6.1., 5.6.2., 5.6.2.1.

Imagen N° 3: otra visual amplia y general del extremo del poligono que mantiene una colindancia con la fuente hidrica denominada Quebrada Sin Nombre, este punto presente una inclinación hacia el cauce del cuerpo de agua, y el mismo mantiene su bosque de galeria y area de protección hidrica bien conservado, sin minimas alteraciones significativas de orden antropico.
