INFORME DE INSPECCIÓN TÉCNICA
SAPB N°-177-2022.

Proyecto "ALTOS DEL HIGO"

INFORME TÉCNICO DE EVALUACIÓN (CAT-I)
Informe Técnico 099-2022.

SECCIÓN DE EVALUACIÓN DE ESTUDIO DE IMPACTO AMBIENTAL
INFORME TÉCNICO DE INSPECCIÓN DE CAMPO DE EsIA, CATEGORÍA I

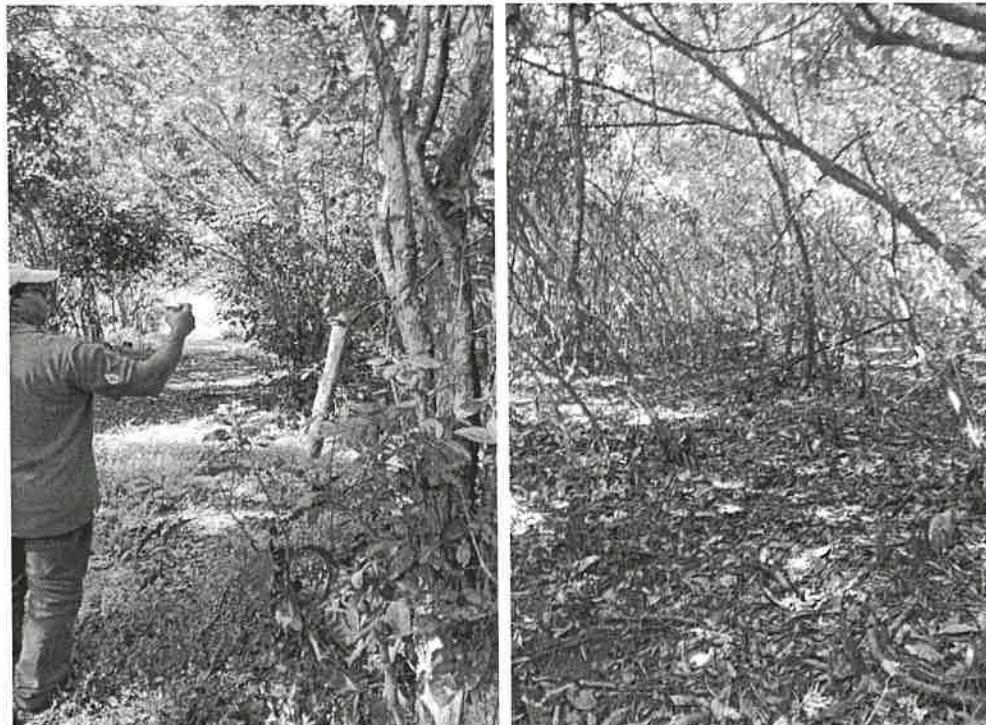
Evidencia fotográfica del recorrido

VEGETACION:	Pastizales, arboles aislados, bosque secundario joven, bosque secundario con desarrollo intermedio y bosque galería.
RECURSO HIDRICO:	Quebrada Jobal
FAUNA SILVESTRE:	Se escuchó avifauna, se observó madrigueras de mamíferos.
TOPOGRAFIA:	El terreno donde se desarrollara el proyecto es de topografía con pendientes de 10% a 20%.

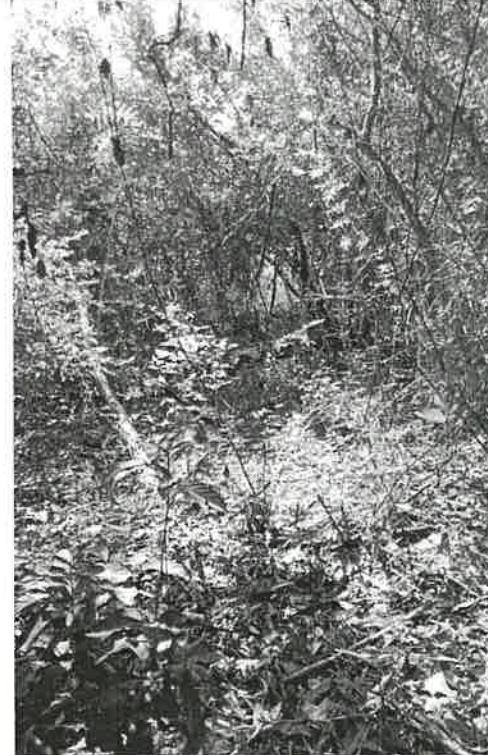
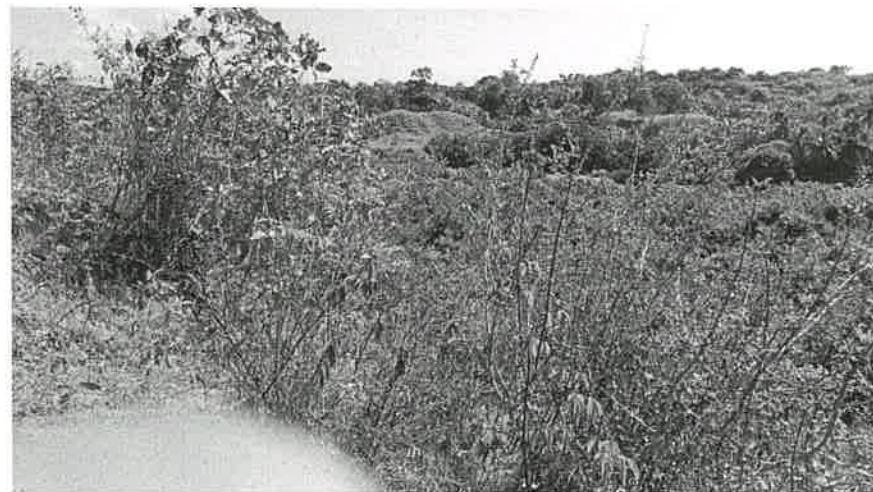
Tipo de vegetación en campo

El terreno a ser impactado presenta los factores bióticos y abióticos necesarios para el resguardo y presencia de vida silvestre dentro del área de influencia directa. En el sitio de influencia directa hay vegetación significativa para albergar vida Silvestre en riesgo. Existe fuente hídrica presente dentro de terreno a impactar (QUEBRADA EL JOBAL) con su bosque de galería.

- 1) De ser aprobado el EsIA, Cat. I; exigir a la empresa promotora la presentación y ejecución del Plan de Rescate y Reubicación de la flora y fauna silvestre, antes de la realización del desbroce y desmonte de la vegetación.

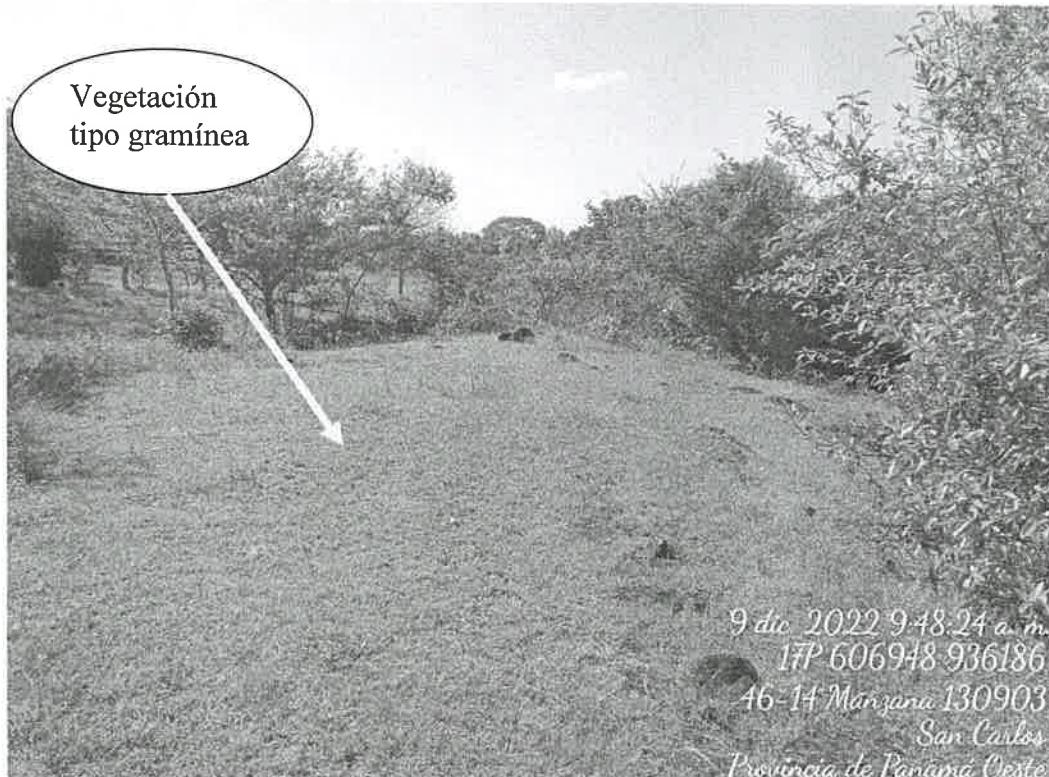
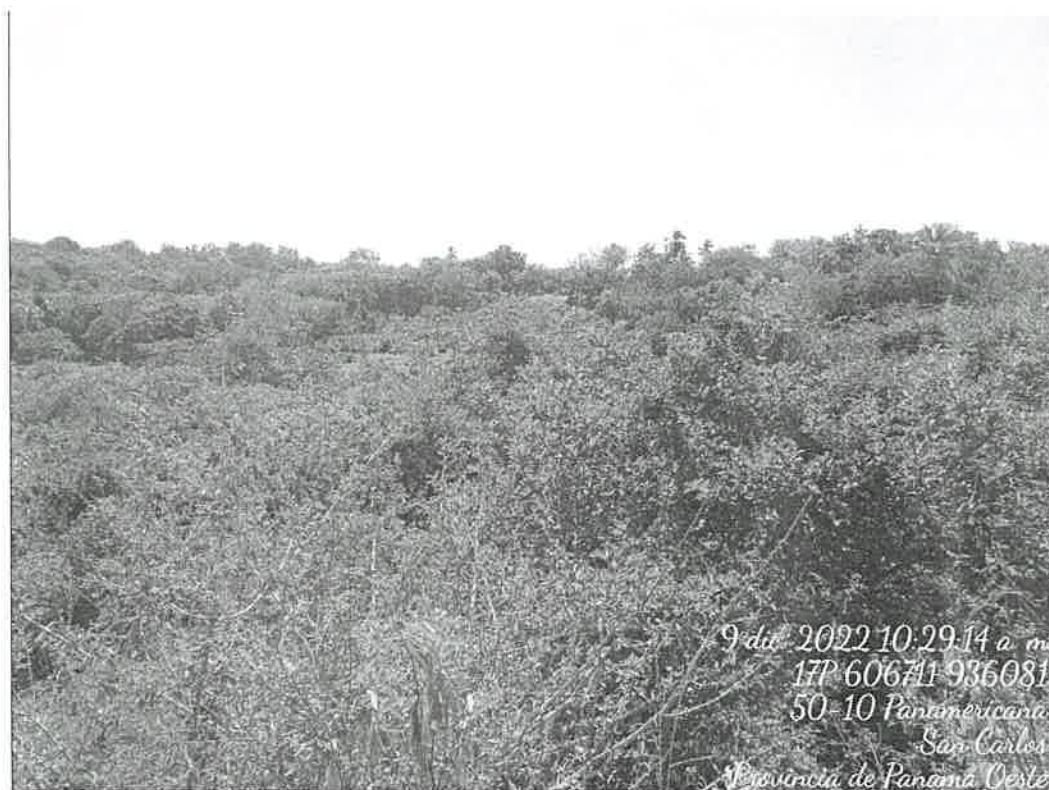
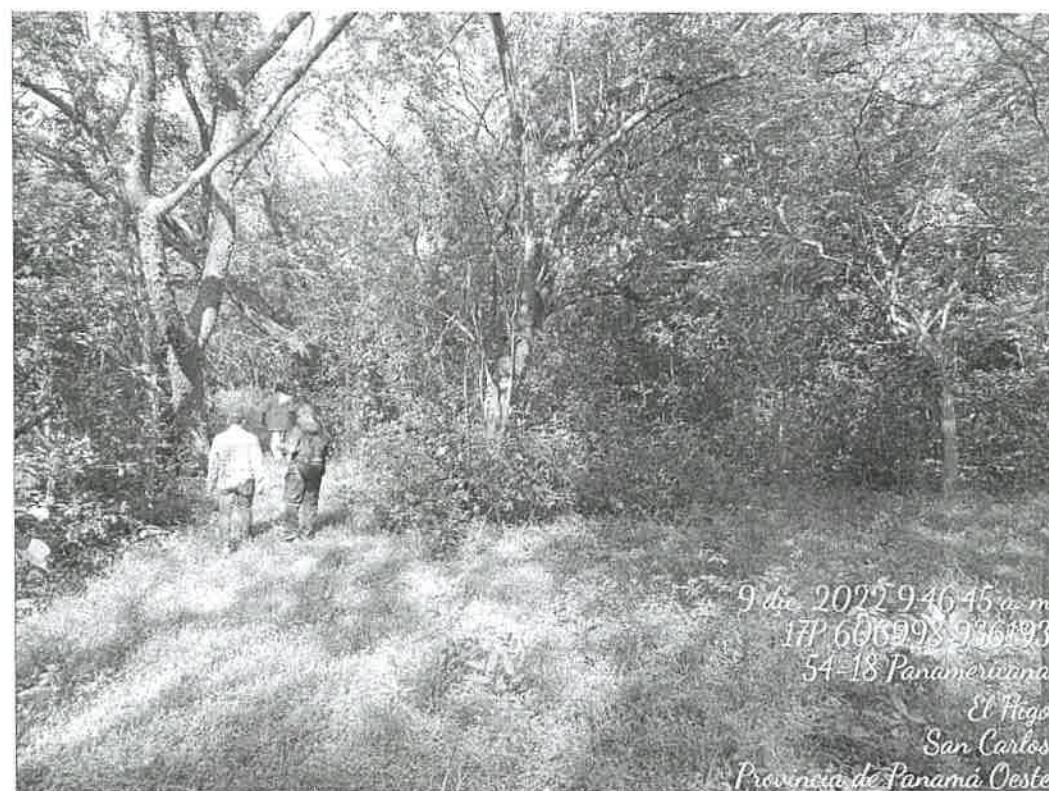
Al momento de la inspección se pudo observar que el área donde se pretende desarrollar el proyecto mantiene vegetación tipo gramínea con árboles aislados, rastrojo, bosque secundario con desarrollo intermedio y el bosque de galerías de la quebrada El Jobal y una quebrada Sin Nombre, afluente de la quebrada El Jobal, por lo que no concuerda con lo descrito en el estudio de impacto ambiental presentado.

Luego de realizar la inspección, se puede determinar que el área donde se desarrollará el proyecto cuenta con vegetación tipo gramínea, con árboles aislados, rastrojo, bosque secundario con desarrollo intermedio y el bosque de galerías de dos (2) quebradas, por lo que no coincide con lo plasmado en el estudio de impacto ambiental.

1. El área donde se desarrollara el proyecto **"Altos del Higo"** la descripción presentada en el estudio de impacto ambiental, las características descritas y el inventario forestal, no están acorde con lo observado en campo.
2. Debe presentar un inventario con la totalidad de las especies y definir los árboles que se requieren talar.
3. Debe cumplir con la **Ley 1 del 3 febrero de 1994, en su Capítulo III, De la protección forestal, en su artículo 23, acápite -2.**
4. De aprobarse el Estudio de Impacto Ambiental se deberá exigir al promotor solicitar inspección para el pago de indemnización ecológica (Resolución AG-0235).
5. Remitir informe a la sección de Evaluación.

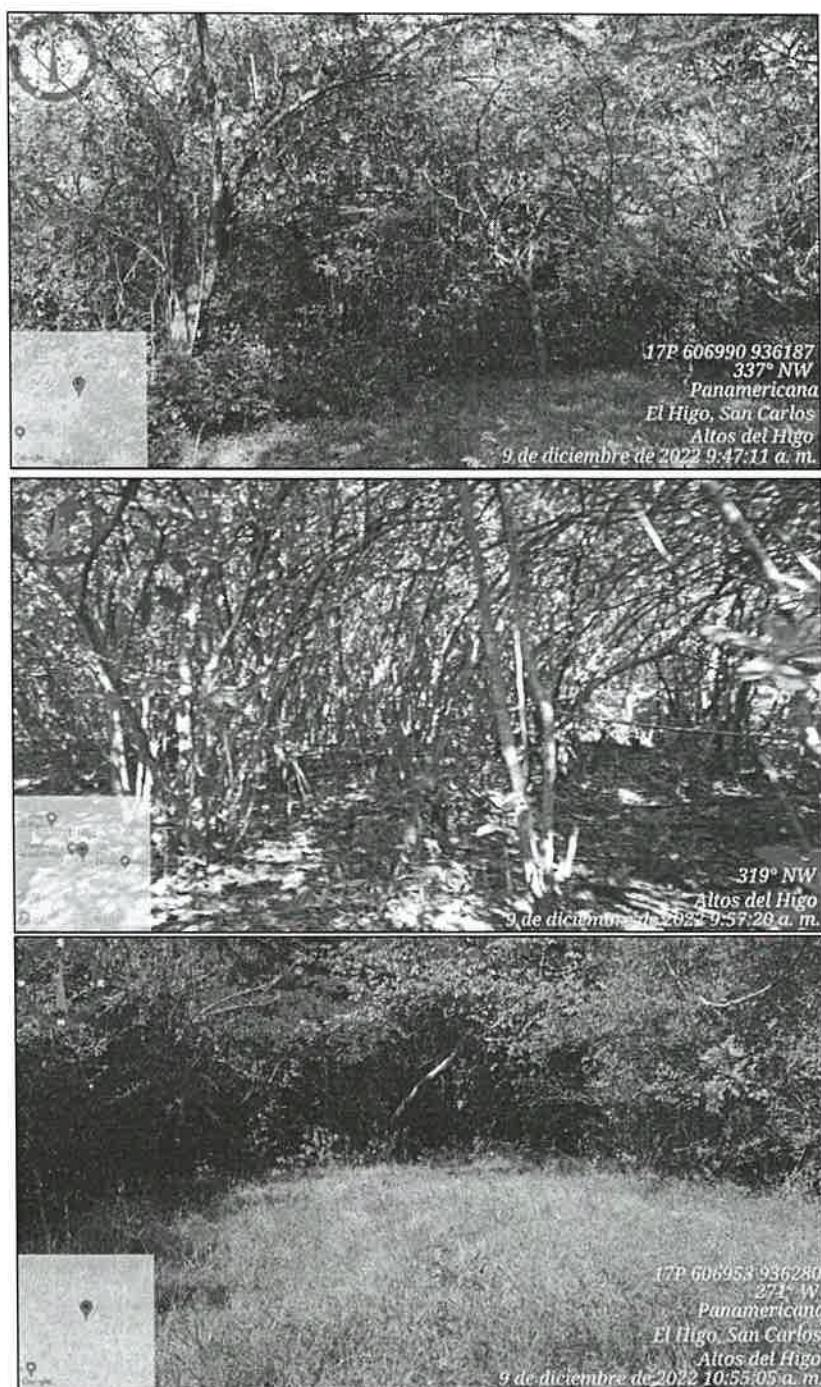
- **TOPOGRAFÍA:** el área donde se pretende desarrollar el proyecto presenta una topografía irregular.
- **VEGETACIÓN:** Según el Informe Técnico de Evaluación (Cat-I) N° 099-2022, de la Sección Forestal, señala que “*las características descritas y el inventario forestal, no están acorde con lo observado en campo*”, (ver foja 68 a la 72 del expediente administrativo correspondiente).

Imagen 1, 2, y 3, muestra la vegetación en el área donde se desarrollará el proyecto.
Fuente: Inspección realizada el día 09 de diciembre de 2022.

- Presentar un inventario forestal pie a pie dentro del polígono, tomando en cuenta los árboles con diámetros iguales o mayores a los 15 cm, detallar los árboles por especie, familia y cantidad, así como los datos dasométricos de cada uno

- Identificar los árboles que se requieren de algún tipo de manejo silvicultural (talar, podar u otros).
10. En el ítem **Resultados de la encuesta aplicada en el corregimiento**, las gráficas y respuestas o análisis de la encuesta presentados no corresponden a las preguntas realizadas en las encuestas aplicadas.

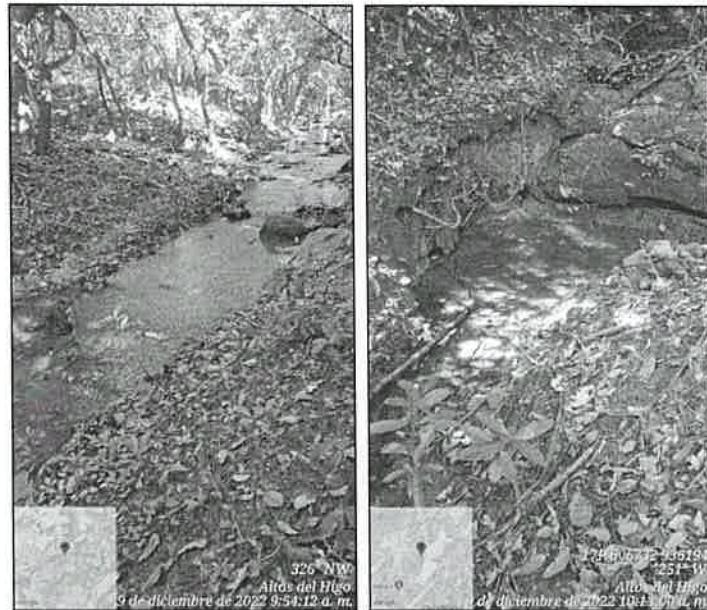
- **RECURSOS HÍDRICOS:** Según el Informe Técnico No. SSH-200-2022, de la Sección de Seguridad Hídrica, se menciona que “*dentro del área del proyecto discurren dos (2) cuerpos de agua, la Quebrada El Jobal y la Quebrada Sin Nombre de flujo estacional Afluente de la Quebrada El Jobal*”, (ver foja 62 a la 64 del expediente administrativo correspondiente).

Imagen 4 y 5, muestra los dos cuerpos de agua que atraviesan el polígono del proyecto. Izquierda: Quebrada El Jobal y a la derecha Quebrada Sin Nombre. **Fuente:** Inspección realizada el día 09 de diciembre de 2022.

- Corregir este punto.

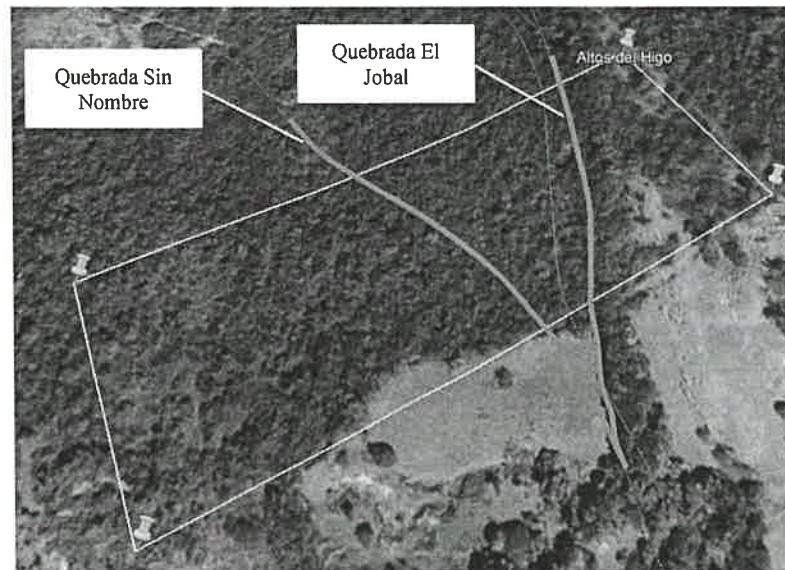
Imagen 6, muestra las fuentes hídricas dentro del polígono. **Fuente:** Google Earth.

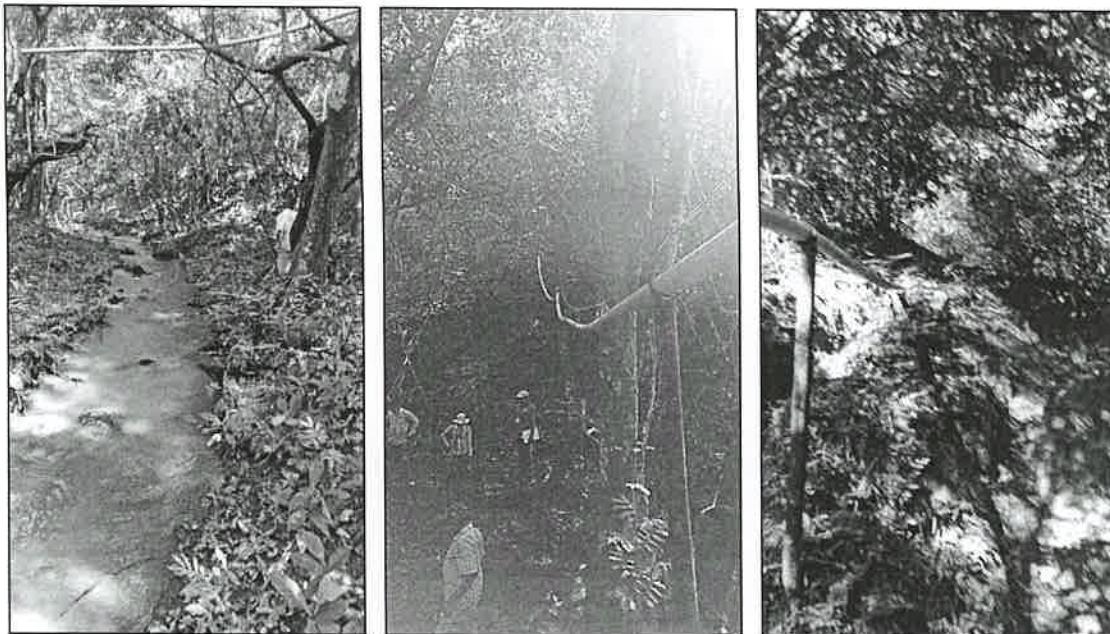
- **OBSERVACIÓN:**
Dentro del área del polígono del proyecto se observaron que pasan tuberías de PVC, las cuales conducen las aguas provenientes de una captación para el suministro de agua de los moradores del lugar.

Imagen 7, 8 y 9, muestran las tuberías que pasan por parte del área del proyecto. **Fuente:** Inspección realizada el día 09 de diciembre de 2022.

15. Dentro del área del proyecto se observó la presencia de una tubería PVC proveniente de una captación de la cual se abastece de agua el sector. Este punto no es mencionado dentro del EsIA.

- Aclarar si el promotor tiene conocimiento de este punto.

- Describir acciones y/o compromisos a asumir por parte del promotor con la comunidad, beneficiada que captan el agua, y que utilizan el vital recurso como sustento diario para sus necesidades básicas, tomando en consideración que en el área no existe sistema de acueducto moderno.
16. La norma 35-2000 fue actualizada, por lo que deberá hacer las correcciones pertinentes en el documento presentado.
17. Presentar un plano legible donde se pueda observar mejor detallado el proyecto con su información marginal y leyendas claros.
