DIRECCIÓN REGIONAL DE PANAMÁ OESTE  
SECCIÓN DE SEGURIDAD HÍDRICA

INFORME TÉCNICO No. DRPO-SSH-200-2022.

| NOMBRE DEL PROYECTO: | ALTOS DEL HIGO. |
| FECHA DE INSPECCIÓN: | 09 de diciembre de 2022. |

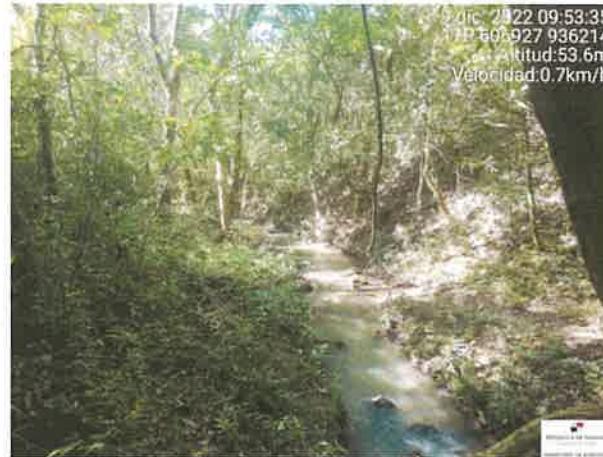
| | # | Fuente Hídrica | Coordenadas UTM | 1 | Quebrada El Jobal | 644024 E<br>988624 N | 2 | Quebrada Sin Nombre | 643330 E<br>988756 N | <p><b>Imagen No. 1.</b> Vistas de la Quebrada El Jobal.<br/>Fuente: Inspección realizada el 09 de diciembre de 2022.</p> |
| # | Fuente Hídrica | Coordenadas UTM | | | | | | | | | |
| 1 | Quebrada El Jobal | 644024 E<br>988624 N | | | | | | | | | |
| 2 | Quebrada Sin Nombre | 643330 E<br>988756 N | | | | | | | | | |
| <p>Al momento de la inspección las fuentes hídricas antes mencionadas mantienen su bosque de galería, mostraron caudal corrido y coloración oscura, producto de las constantes precipitaciones.</p> | |

- Que se deberá establecer la respectiva área de protección de la Quebrada El Jobal y la Quebrada Sin Nombre de flujo estacional Afluente de la Quebrada El Jobal, para dar cumplimiento a lo establecido en el artículo 23 de la Ley 1 de 3 de febrero de 1994 y contribuir con el enriquecimiento de la vegetación existente en la zona contigua a los cauces, con la finalidad de protección y conservación de los cauces naturales.

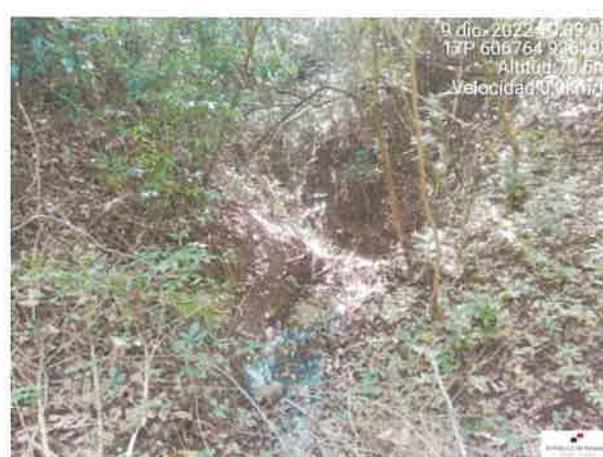
| | | | | | | | | |
| | | <p><b>Imagen No. 2.</b> Vistas de la Quebrada Sin Nombre de flujo estacional Afluente de la Quebrada El Jobal.<br/>Fuente: Inspección realizada el 09 de diciembre de 2022.</p> | | | | | | | | | |
| | |

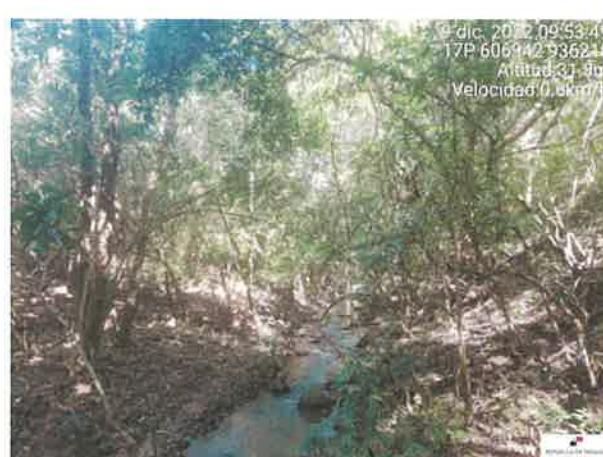
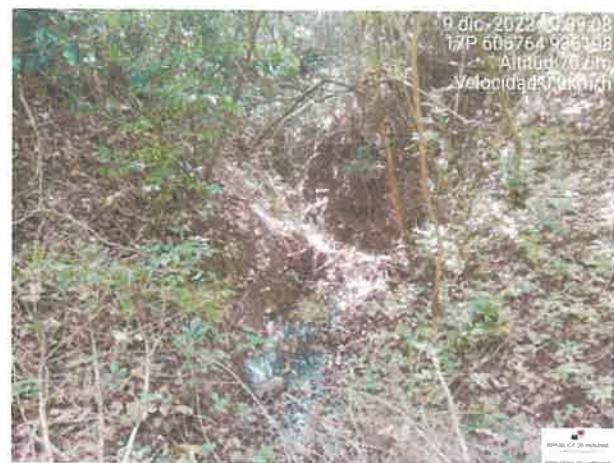
**Imagen No. 3 y No. 4.** Vista del bosque de galería de los cuerpos de agua que discurren dentro del área del proyecto.

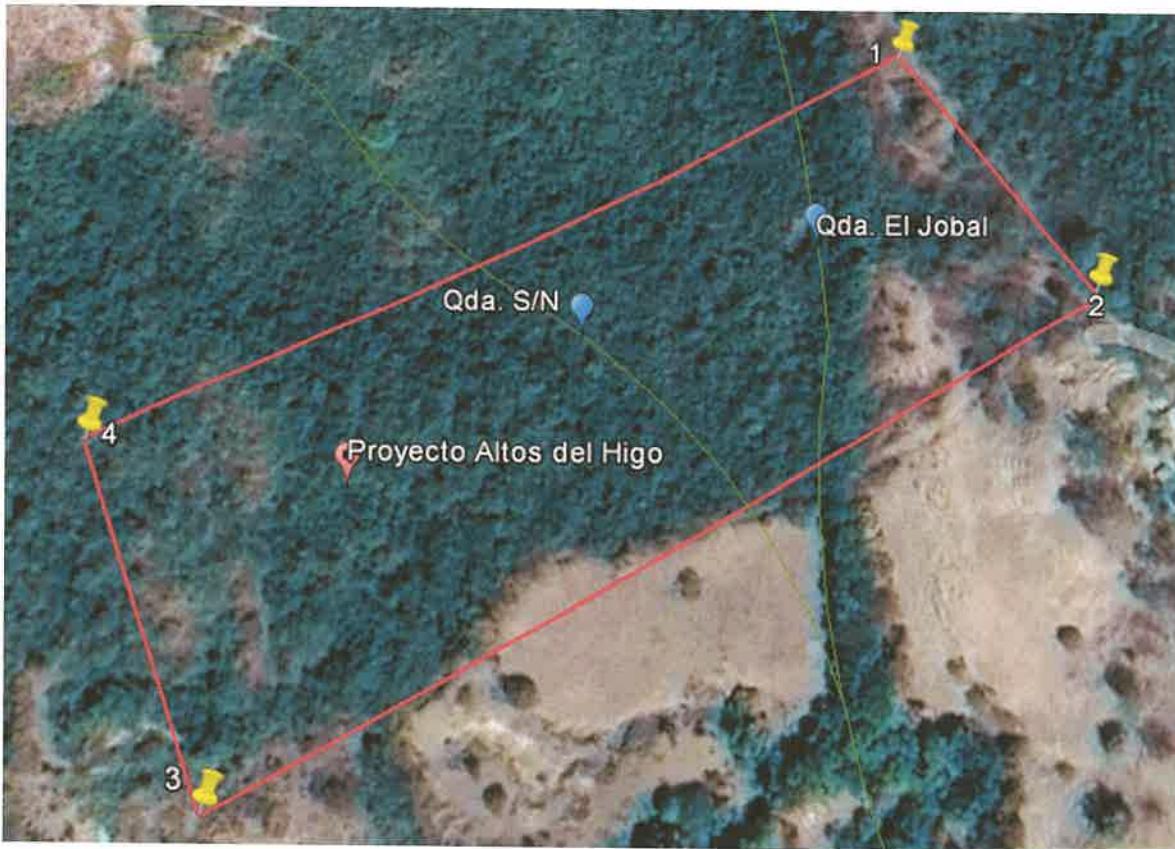
**Imagen No. 4.** Vista satelital de Google Earth, que muestra el área donde se desarrollara el proyecto y los cuerpos de agua que discurren dentro de la misma.
