INFORME TÉCNICO DE EVALUACIÓN (CAT-I)
DRPO-SEFOR-AC-125-2024

Nombre del Proyecto: "GASOLINERA Y GALERA PARA LOCALES COMERCIALES"

SECCIÓN DE EVALUACIÓN DE ESTUDIO DE IMPACTO AMBIENTAL
INFORME TÉCNICO DE INSPECCIÓN DE CAMPO DE EsIA, CATEGORÍA I
DRPO-SEIA-IIO-262-2024

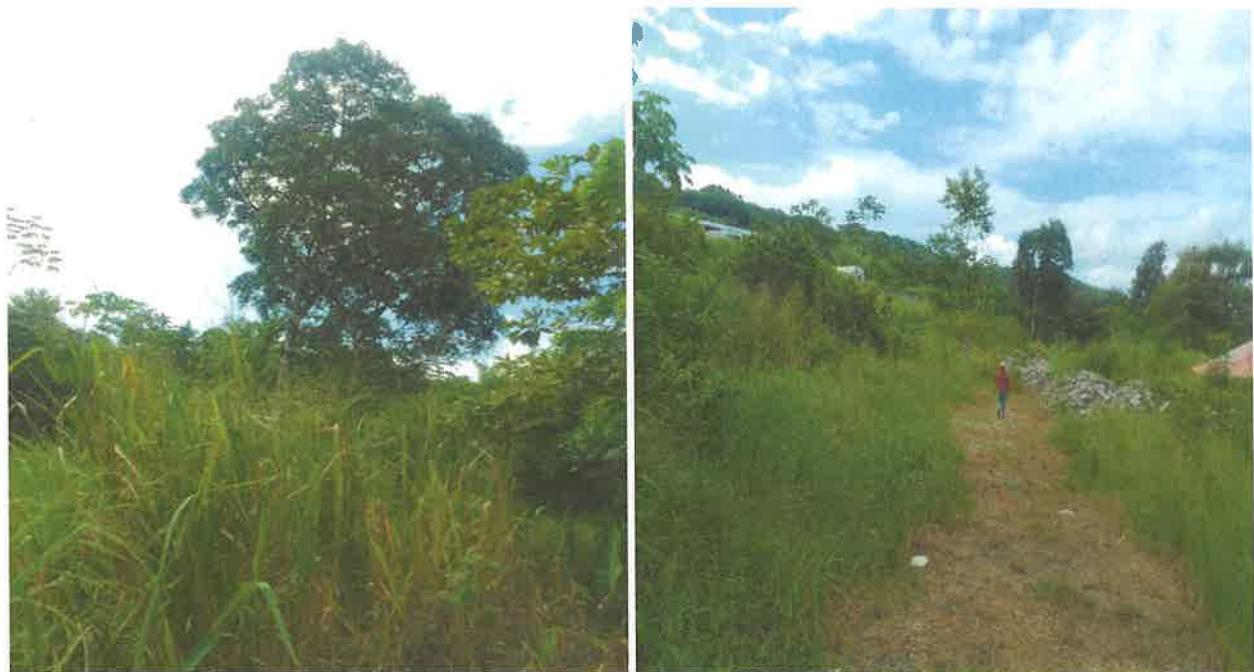
- Se observó que el área donde se desea realizar el proyecto en mención, está conformado o cubierto por gramínea y ciertos arbusto de Guácimo y guarumos.
- Adicional a ello se puede ver que dentro del polígono existen 4 árboles con diámetros mayores o iguales a 20 cm, los cuales no se han inventariado, ni colocado dentro del documento presentado.

Imágenes 1,2 y3. Se puede ver la ubicación del proyecto; así como también la vegetación existente dentro del terreno.

- Realizar un inventario de los árboles observados en el sitio e incluirlos en la sección de la descripción del componente flora.
- Conservar el árbol de la especie Caoba Nacional.
- De aprobarse el Estudio de Impacto Ambiental, solicitar inspección para el permiso de Limpieza o Indemnización ecológica correspondientes.
- Remitir informe al Departamento de Evaluación.

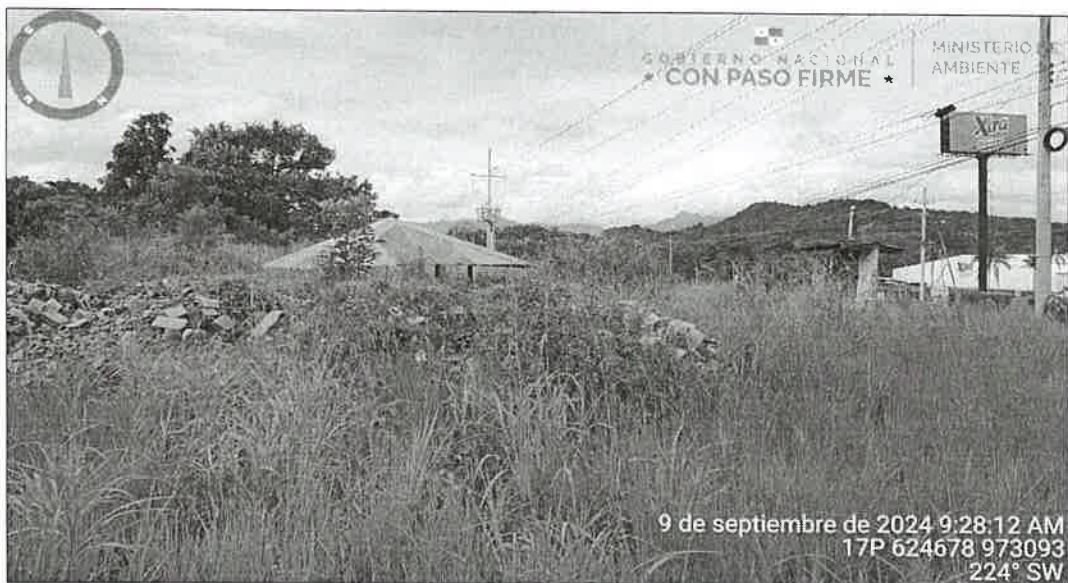
Imagen 1. Vista del área a desarrollar con una pequeña infraestructura y restos de materiales de construcción (bloques y arena). Fotografía tomada el 9/9/2024

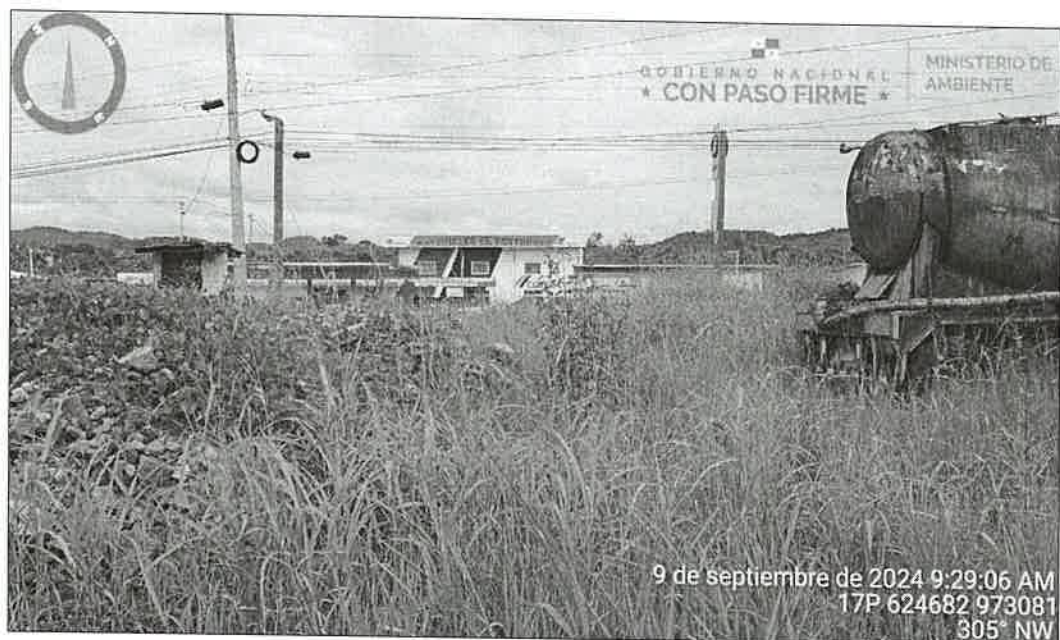
Imagen 2. Vista del viejo camión y frente del terreno se observa una estación de combustible y local de venta de materiales de construcción. Fotografía tomada el 9/9/2024.

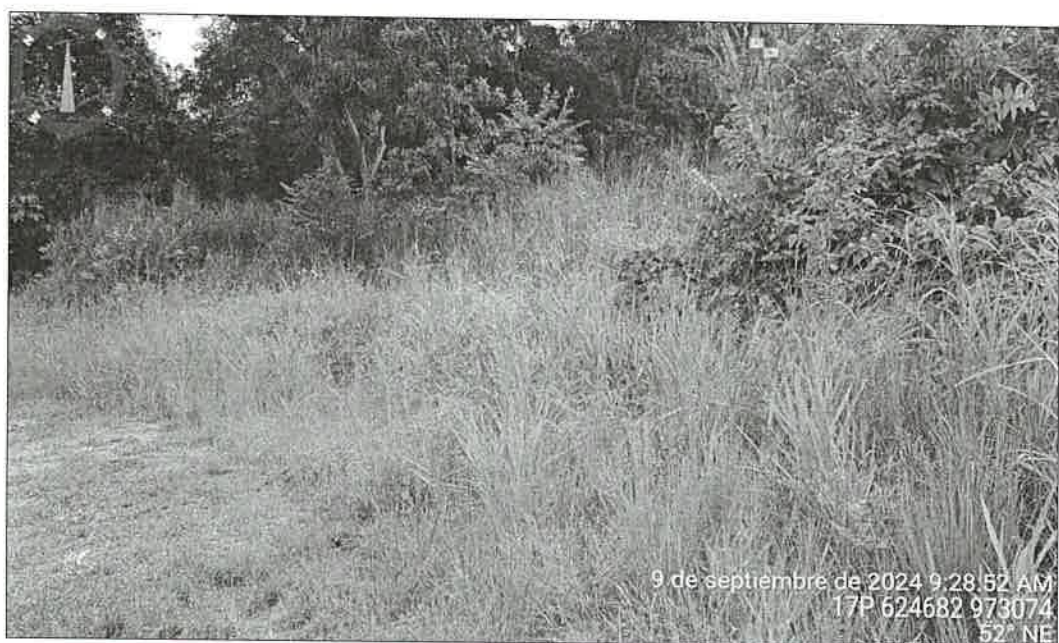
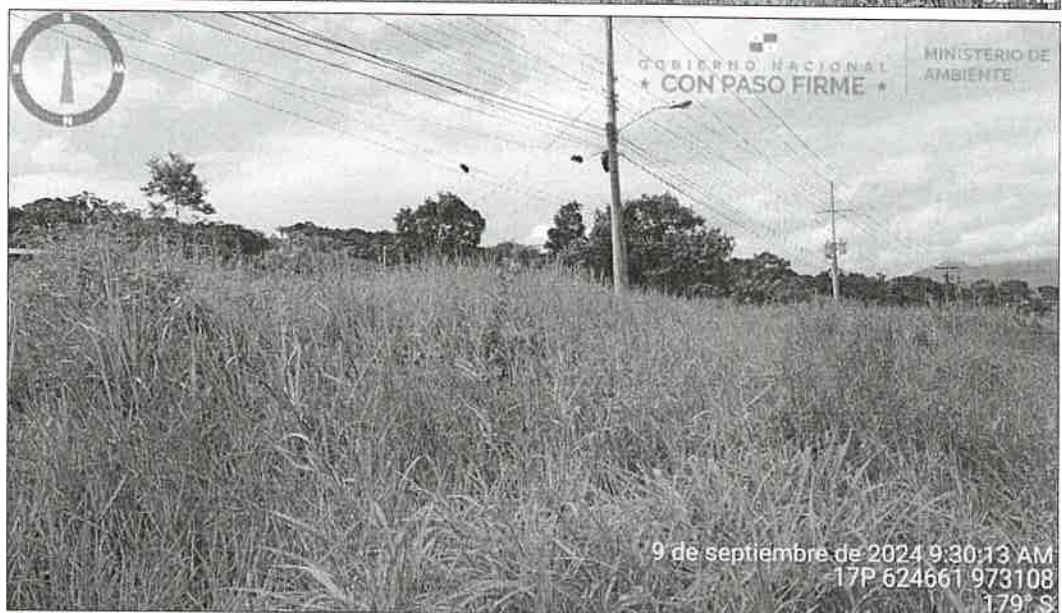
Imagen 3 y 4. Vegetación observada en el sitio, compuesta de gramínea y arbustos, al fondo algunos árboles dispersos. No se observó presencia de fauna. Fotografía tomada el 9/9/2024.

8. a. Realizar un inventario de los árboles observados en el sitio donde se propone desarrollar el proyecto (aplicar técnicas forestales reconocidas por Ministerio de Ambiente e incluir las especies exóticas, amenazadas, endémicas y en peligro de extinción).

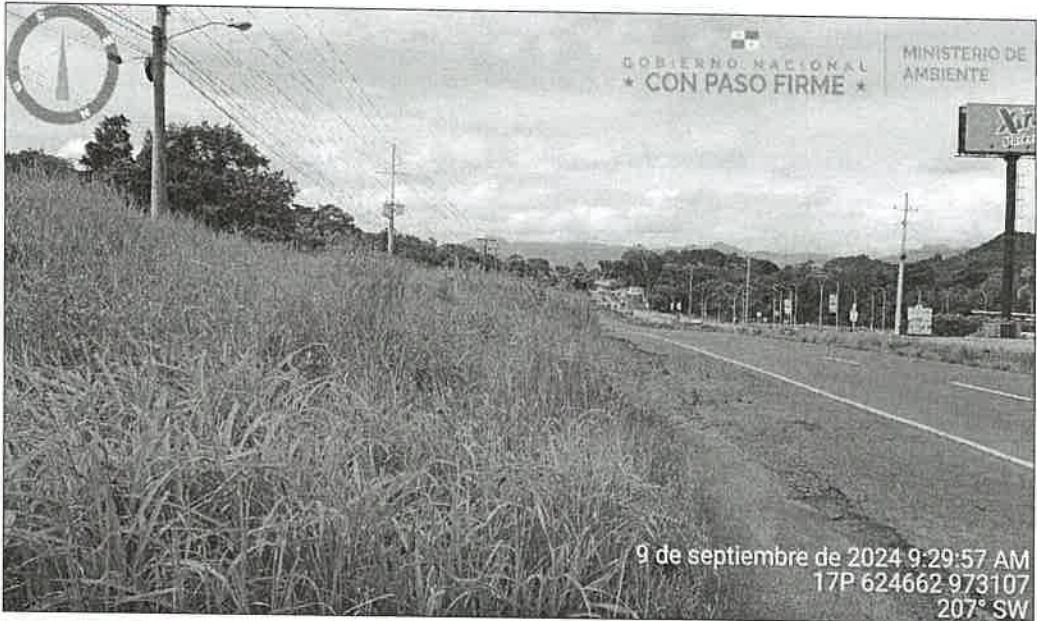
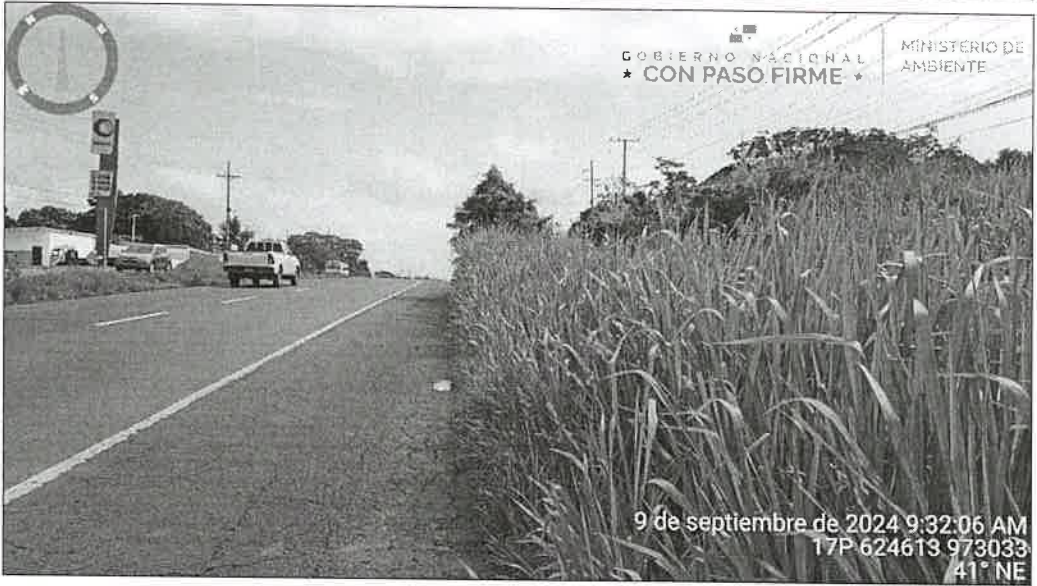
Imagen 5 y 6. Vía Interamericana, colindante frente al terreno. Fotografía tomada el 9/9/2024.
