DIRECCIÓN REGIONAL DE PANAMÁ OESTE
SECCIÓN DE SEGURIDAD HÍDRICA

INFORME TÉCNICO No. DRPO-SSH-151-2021.

NOMBRE DEL PROYECTO:	OPERACIÓN DE LA PLANTA DE ASFALTO LOMA COVÁ.
PROMOTOR:	CONSTRUCTORA MECO, S. A.
UBICACIÓN:	Corregimiento de Arraiján Cabecera, distrito de Arraiján, provincia de Panamá Oeste.
FECHA DE INSPECCIÓN:	26 de noviembre de 2021.
FECHA DE ELABORACIÓN DEL INFORME:	01 de diciembre de 2021.
PARTICIPANTES EN LA INSPECCIÓN:	<ul style="list-style-type: none">• Mgtr. Germán A. Jaén I.: Técnico de la Sección de Seguridad Hídrica (MiAMBIENTE – Panamá Oeste).• Mgtr. Hilario Rodríguez: Técnico en la Sección de Evaluación de Impacto Ambiental (MiAMBIENTE – Panamá Oeste).• Mgtr. Yohana Castillo: Técnica en la Sección de Evaluación de Impacto Ambiental (MiAMBIENTE – Panamá Oeste).• Tec. Isaac Espinoza: Técnico de la Sección de Áreas Protegidas y Biodiversidad (MiAMBIENTE – Panamá Oeste).• Mgtr. Marcos Castrellón: Técnico de la Agencia de Arraiján (MiAMBIENTE – Panamá Oeste).• Ing. Mario Corro: Topógrafo del proyecto.• Ing. Arlett Miranda: Coordinadora de Gestión Ambiental del proyecto.

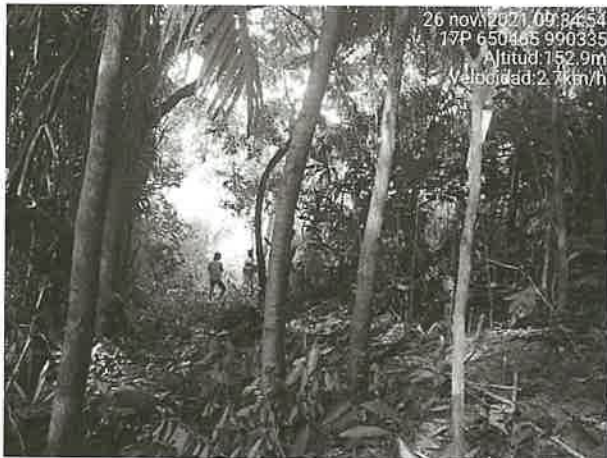
Imagen N°1.

INFORMACIÓN DE LA INSPECCIÓN		
PROYECTO	OPERACIÓN DE LA PLANTA DE ASFALTO LOMA COVÁ	
Hallazgo N° <u>1</u> DE OBSERVACIÓN	Fecha:	26 de noviembre de 2021.
Descripción del Hallazgo: Luego de un recorrido por el área del proyecto y verificada las coordenadas UTM WGS-84 en el Sistema Nacional de Información Ambiental (SINIA), se constató que dentro del área de influencia del proyecto o colindante a este no existen cuerpos de agua superficiales (ríos o quebradas). Coordenadas UTM WGS-84 650441 m E / 990344 m N.	Evidencia fotografica:

Imagen N°2.	
Imagen N°1 y N°2. Área de influencia del proyecto <i>Fuente: Inspección realizada el 26 de noviembre de 2021.</i>
