SECCIÓN DE EVALUACIÓN DE ESTUDIO DE IMPACTO AMBIENTAL
INFORME TÉCNICO DE INSPECCIÓN DE CAMPO DE EsIA, CATEGORÍA I

DRPO-SEIA-IIo-281-2021.

NOMBRE DEL EsIA:	DEPÓSITO DE MATERIALES NUEVO EMPERADOR.	
NOMBRE DEL PROMOTOR:	BIENES RAÍCES E INVERSIONES ALFA MAR, S.A.	
REPRESENTANTE LEGAL:	ALCIDES AHMED MIRANDA GARCÍA.	
ACTIVIDAD ECONÓMICA PROYECTADA:	CONSTRUCCIÓN	
CONSULTORES Y N° DE REGISTRO:	JOEL ENOCK CASTILLO JULIO DÍAZ	IRC-042-2001 IRC-046-2002
UBICACIÓN DEL PROYECTO:	COMUNIDAD DE NUEVO EMPERADOR, CORREGIMIENTO DE NUEVO EMPERADOR, DISTRITO DE ARRAIJÁN, PROVINCIA DE PANAMÁ OESTE.	
PARTICIPANTES:	Por MiAMBIENTE: Tec. Jean C. Peñaloza SEIA - Dirección Regional Panamá Oeste. Ing. German Jaén SSH - Dirección Regional Panamá Oeste. Agro. Isaac Espinoza SAPB - Dirección Regional Panamá Oeste.	Por la Consultora: Tec. Danilo Navarro
FECHA DE INSPECCIÓN:	20 DE DICIEMBRE DE 2021	
FECHA DE ELABORACION:	27 DE DICIEMBRE DE 2021

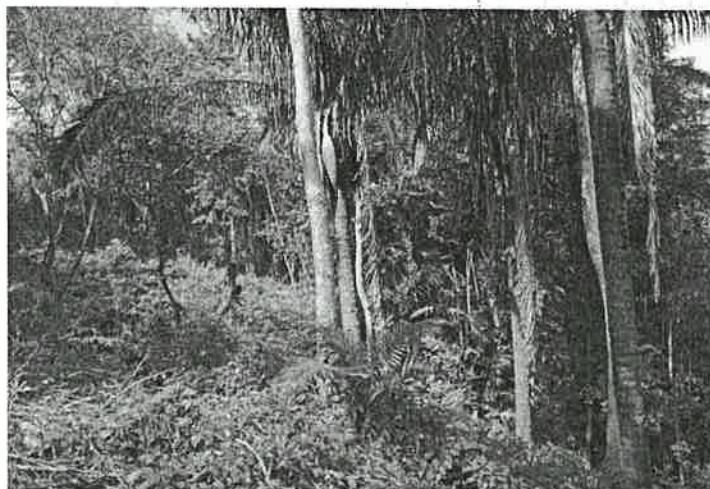
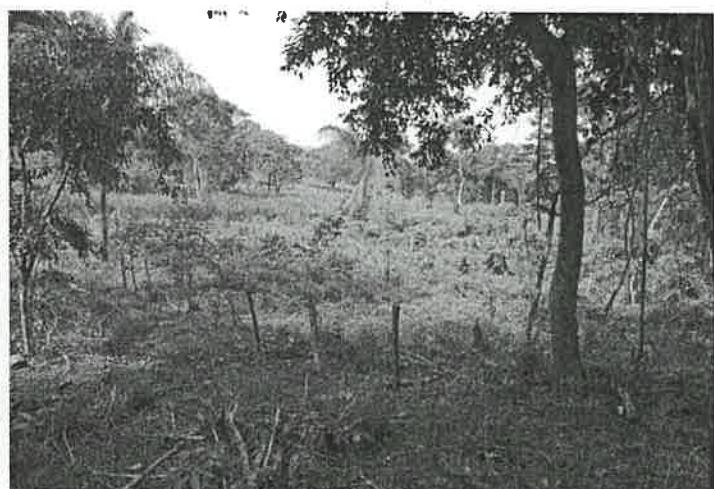
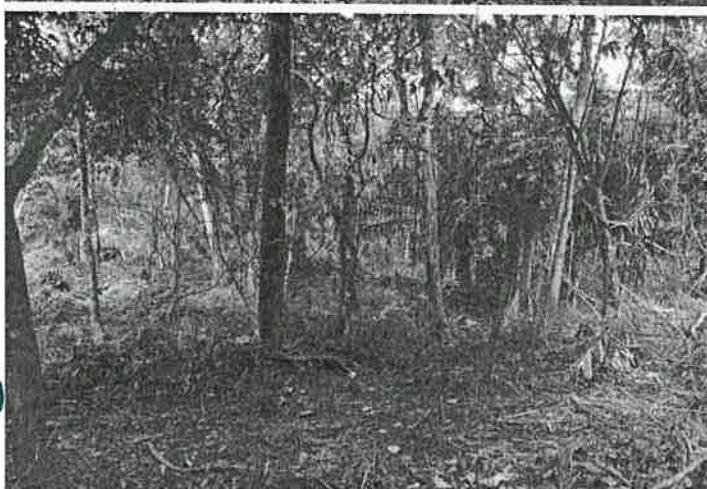
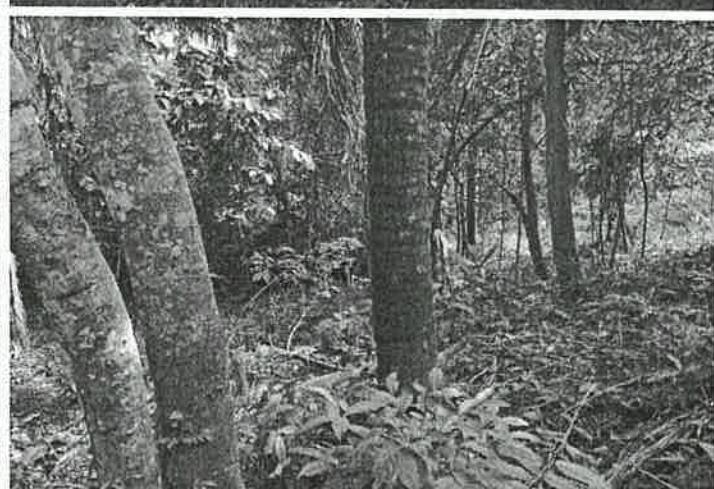
Imagen 1, 2, 3, 4: visual en perspectiva general de la vegetación que conforma parte de la finca N° 365583 (F), conformada por Bosque Secundario de Desarrollo Intermedio, Bosque Secundario joven (rastrojo), Gramíneas y cultivos de ciclo corto. Algunas de las especies observadas son carate (*Burcea simarouba*), gallito (*Eritrina fusca*), corotú (*Enterolobium cyclocarpum*), laurel (*Cordia alliodora*), Jobo (*Spondias mombin*), algarrubo (*Hymenaea courbaril L.*), Arcabú (*Zanthoxylum panamense*), amarillo (*Terminalia amazonica*), malagueto hembra (*Xilopia xilopoides*), palma real (*Roxystonea regia*) entre otras.

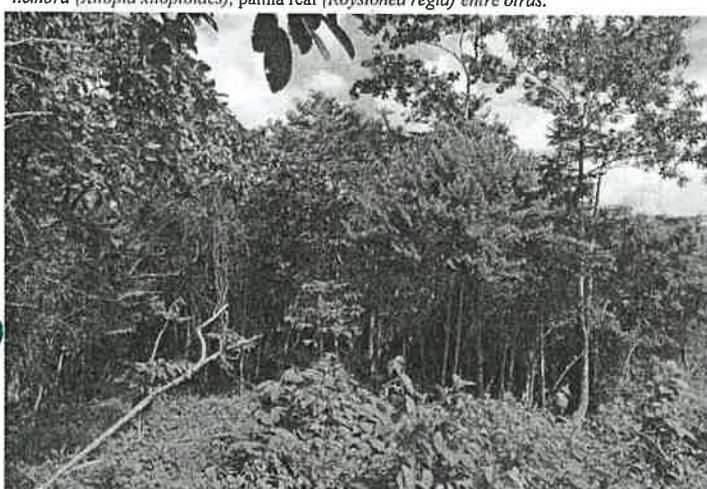
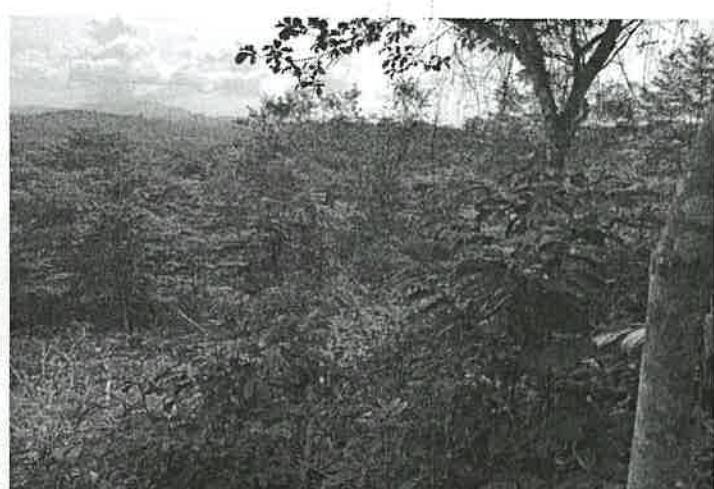
Imagen 5, 6: visual en perspectiva general de la vegetación que conforma parte de la finca N° 4376, tipo sabanas abierta de potrero con algunos parches de Bosque Secundario joven (rastrojo), y algunas de las especies observadas son: malagueto hembra (*Xilopia xilopoides*), guarumo (*Cecropia spp*), guácimo colorado (*Luehea seemanii*), entre otras.

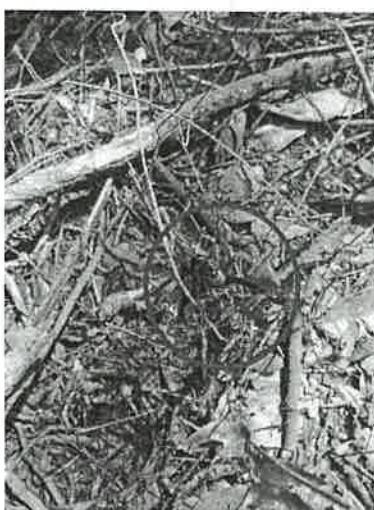
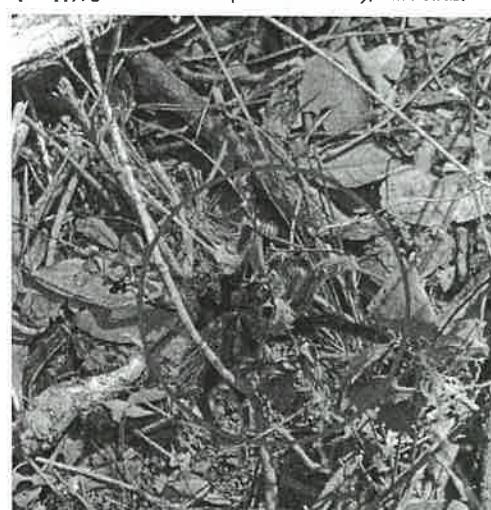
Imagen 7, 8: individuo de tarantula (*Sericopelma sp.*), perteneciente al orden ARANEAE, familia Theraphosidae.
