INFORME TÉCNICO DE INSPECCIÓN
DRCC-IIO-190-2024

Proyecto:	“HOTEL LA COMPAÑÍA DEL VALLE – SPA”
Promotor:	HOTEL LA COMPAÑÍA, S.A.
Categoría	I
Consultores ambientales:	ITS HOLDING SERVICES, S.A. (IRC-011-2011)
Localización del proyecto:	PROVINCIA DE COCLE, DISTRITO DE ANTON, CORREGIMIENTO EL VALLE
Fecha de inspección:	21 de octubre de 2024
Fecha de informe:	22 de octubre de 2024
Participantes:	<ul style="list-style-type: none">• Hasel Lore –Project Manager HLC• Kiriam González - Sección de Evaluación de Impacto Ambiental- MiAMBIENTE, Regional de Coclé.• Glenon Alvarez – Agencia de El Valle - MiAMBIENTE, Regional de Coclé.

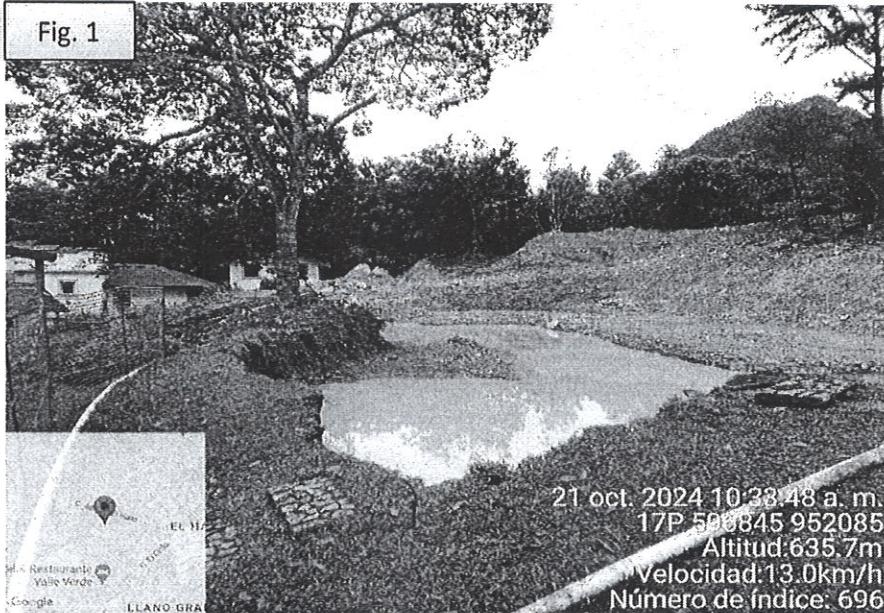
Fig. 1

Observación 2: Al momento de la inspección, no se pudo observar la topografía original del terreno ni el tipo de vegetación existente en el área; ya que, dentro del área propuesta para el proyecto, han iniciado con las actividades de movimiento de terreno sin contar con la debida resolución que apruebe el Estudio de Impacto Ambiental presentado. Cabe mencionar que dichas actividades fueron paralizadas previamente por parte del Ministerio de Ambiente Dirección Regional de Coclé.

Fig. 1, 2 y 3: Área ya trabajadas en cuanto a movimiento de terreno (topografía modificada y vegetación impactada).

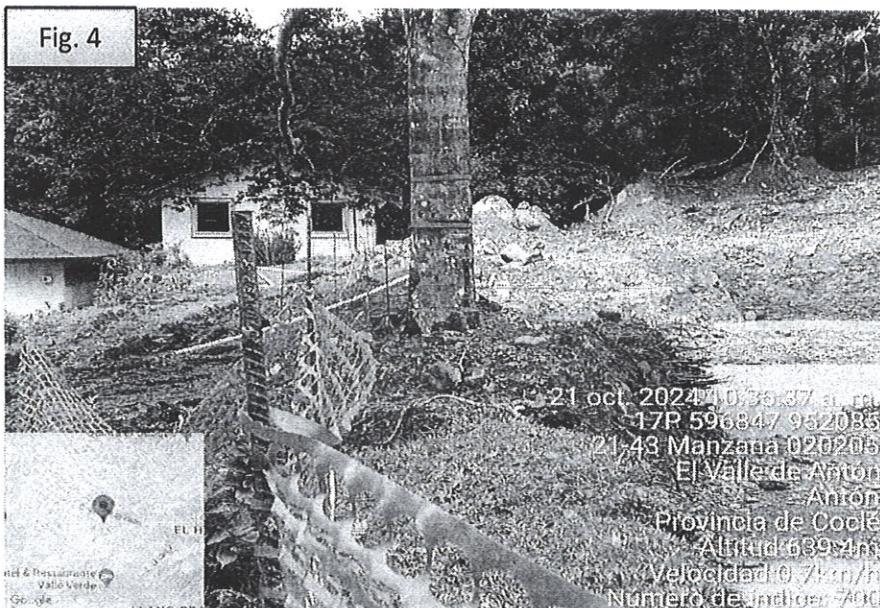
Fig. 4

Fig. 4: Área ya trabajadas en cuanto a movimiento de terreno (topografía modificada y vegetación impactada).

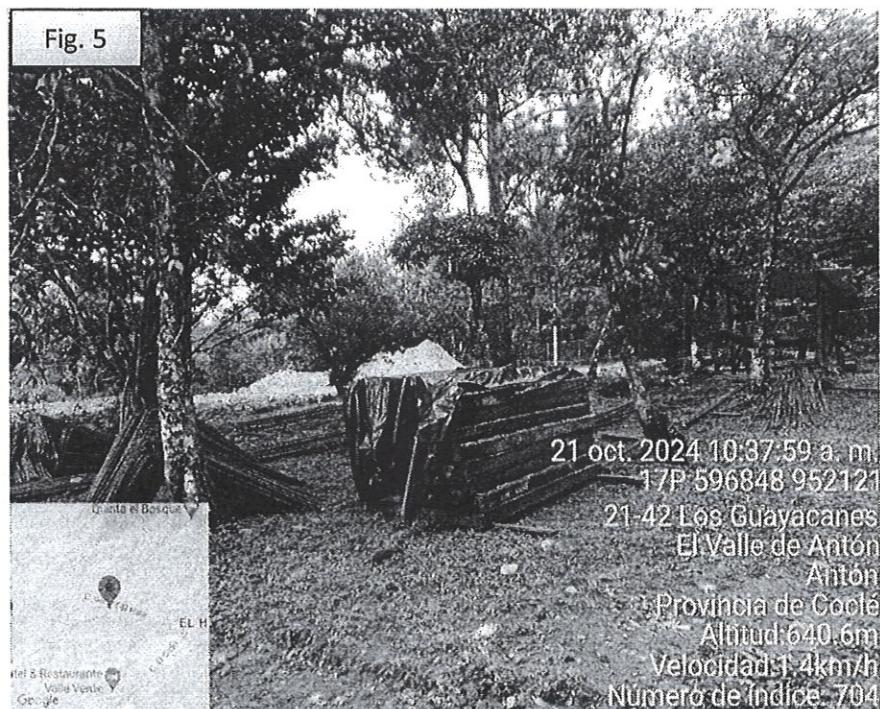
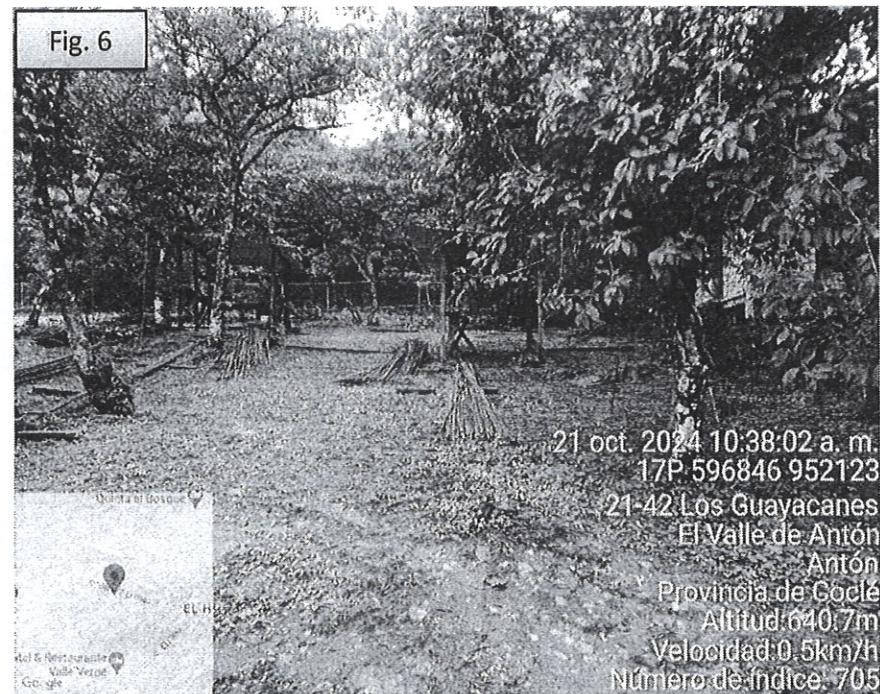
Observación 7: Durante la inspección se observó que dentro de las infraestructuras existentes del “Hotel Los Mandarinos” se encuentran trabajando en diferentes remodelaciones y que próximo al área propuesta para el proyecto en evaluación, tienen instaladas casetas temporales y adicional cúmulo de material (barra de acero corrugado) en diferentes puntos del terreno. Sin embargo, carecen de señalización de áreas de trabajo en todas las zonas, lo cual ayudaría a prevenir accidentes. Por lo que se deberá solicitar medidas de mitigación y evidencia correspondiente para dicho aspecto mediante nota aclaratoria.

Fig. 5 y 6: Área con casetas temporales y barras de acero acumuladas. No se evidencia señalización para prevención de accidentes.

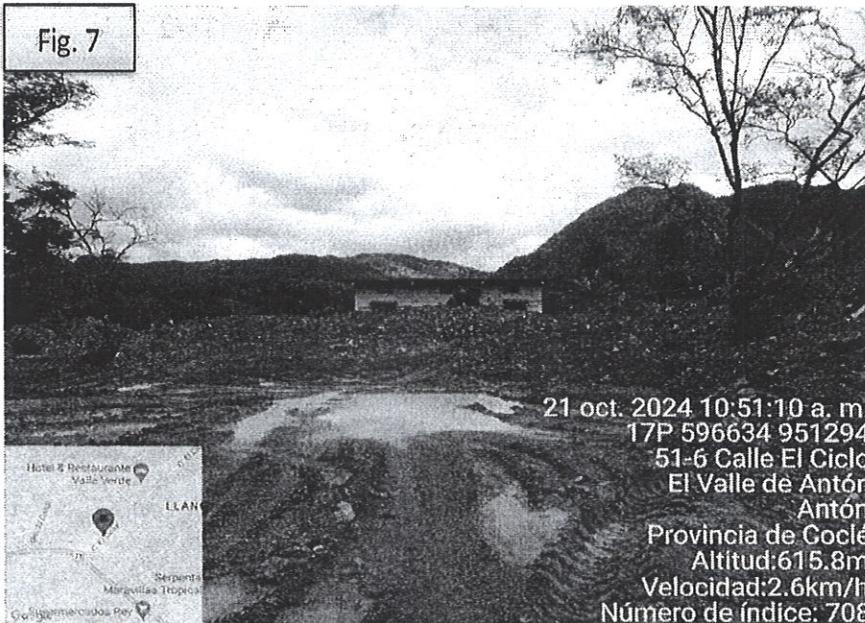
Observación 4: En cuanto al material removido en el área existen cúmulos del mismo, por lo que se consultó cual sería el sitio de disposición final de dicho material. Del cual nos indicaron que ofrecieron regalar el material al interesado dentro del área de El Valle. De lo cual nos indicó que al momento solo han trasladado a una finca colindante a la ferretería Hong Kong. Faltan otros sitios donde llevar y sino sería a un vertedero.

Fig. 7: Finca que recibió material de relleno, próxima a ferretería Hong Kong.

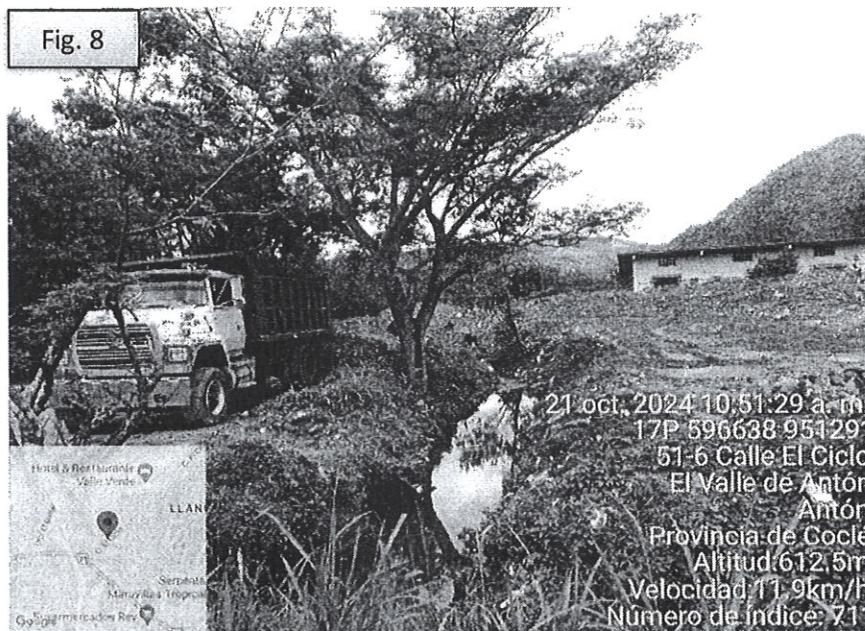
Observación 5: Al tener la referencia del sitio donde llevaron material de relleno, se llegó al área y desde la vía colindante se tomaron fotos y coordenadas de georreferencia. Donde se observó que al momento no han realizado actividades de adecuación de dicho material y existe una fuente hídrica, que por escorrentía en momentos de lluvia puede ser afectada. Por lo que se solicitará ampliar la información mediante nota aclaratoria.

Fig. 8: Fuente hídrica ubicada en la finca que recibió material de relleno, próxima a ferretería Hong Kong.
