## INFORME TÉCNICO DE INSPECCIÓN

DRCC-IIo-202-2023

<b>Proyecto:</b>	CONSTRUCCIÓN DE GALERA PARA ALMACENAMIENTO DE AGUA EMBOTELLADA	
<b>Promotor:</b>	CHURUBÉ STORAGE, S.A.	
<b>Categoría</b>	I	
<b>Consultores ambientales:</b>	AZALIA ROBOLT MASIEL CABALLERO	IRC-053-2019 IRC-019-2023
<b>Localización del proyecto:</b>	PROVINCIA DE COCLÉ, DISTRITO DE NATÁ, CORREGIMIENTO DE NATÁ, CHURUB	
<b>Fecha de inspección:</b>	Martes 22 de agosto de 2023	
<b>Fecha de informe:</b>	Martes 22 de agosto de 2023	
<b>Participantes:</b>	<ul style="list-style-type: none"> <li>• José Battikh – Por el Promotor</li> <li>• Kiriam González – Sección de Evaluación de Impacto Ambiental- MiAMBIENTE, Regional de Coclé</li> <li>• Chiara Ramos – Sección de Evaluación de Impacto Ambiental- MiAMBIENTE, Regional de Coclé</li> <li>• Yarianis Santillana - Sección de Evaluación de Impacto Ambiental- MiAMBIENTE, Regional de Coclé</li> <li>• Rodrigo Quijada- MiAMBIENTE, Regional de Coclé</li> </ul>

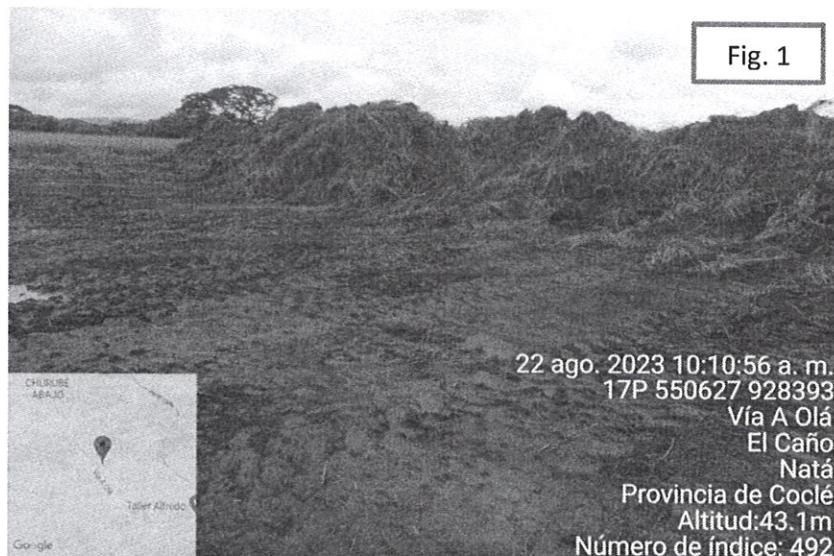
**Observación 1:** Al momento de la inspección se pudo observar que el área está compuesta mayormente por gramíneas, maleza y dos árboles. Se observó que se ha hecho limpieza reciente del terreno con maquinaria, removiendo la capa superficial del suelo, gramínea y maleza.

Fig. 1: Se puede observar la reciente limpieza realizada al terreno.

- En la inspección se encontró gran parte del terreno con evidencia de una limpieza reciente con maquinaria, que involucró la remoción de la capa superficial del suelo. Se advierte al promotor que no pueden realizar ningún otro tipo de trabajos sin antes contar con su herramienta de gestión aprobada.
- Lo observado en campo concuerda con la descripción de la línea base presentada en el EsIA, del proyecto categoría I, denominado: **CONSTRUCCIÓN DE GALERA PARA ALMACENAMIENTO DE AGUA EMBOTELLADA.**
- La utilización de un pozo para la extracción de agua y uso en la etapa de construcción, no está contemplada en el EsIA presentado, por lo que se advierte al promotor debe aclarar este tema y entregar georreferencia del mismo.
- Al cotejar las coordenadas tomadas durante la inspección en comparación con las coordenadas del polígono del EsIA, si hay similitud en las mismas.

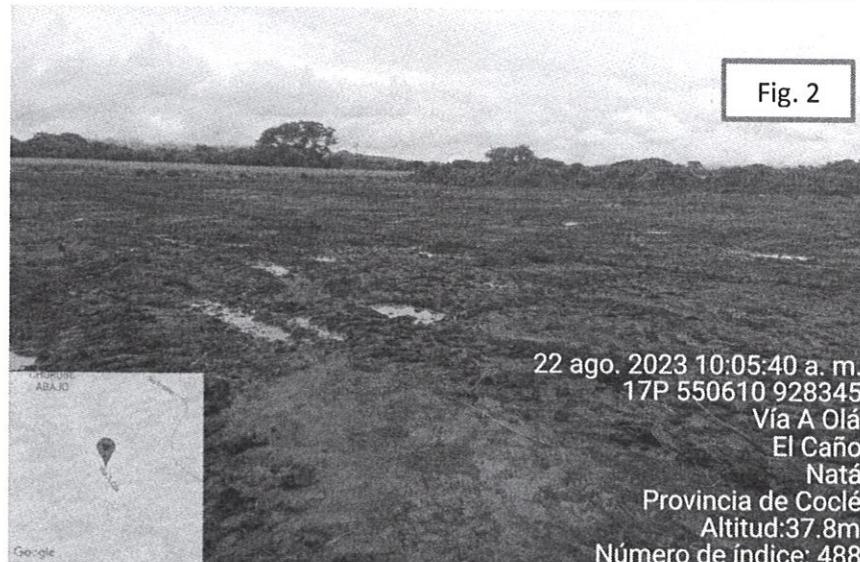
**Observación 3:** La topografía del área se puede indicar que es generalmente plana, con algunas menores irregularidades.

**Fig. 2:** Se observa, a pesar de la limpieza, la topografía general del área del proyecto.

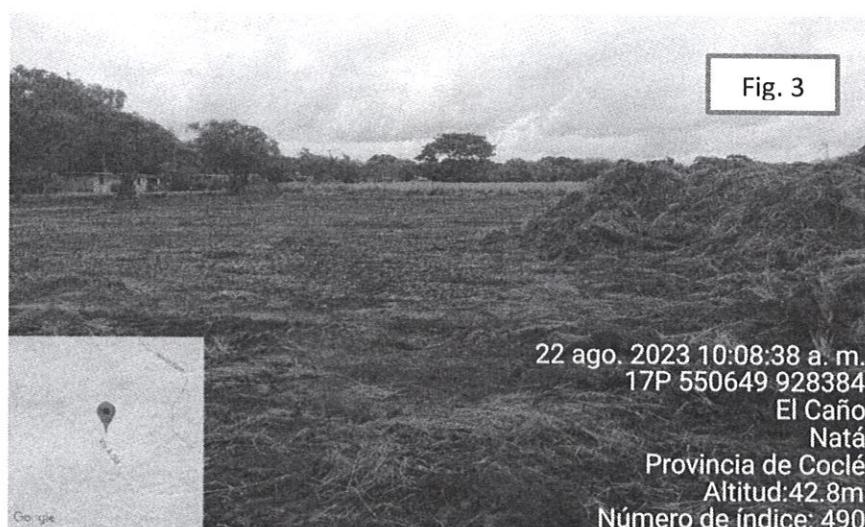
**Fig. 3:** Se puede observar que el terreno queda a orilla de la calle principal hacia Olá.

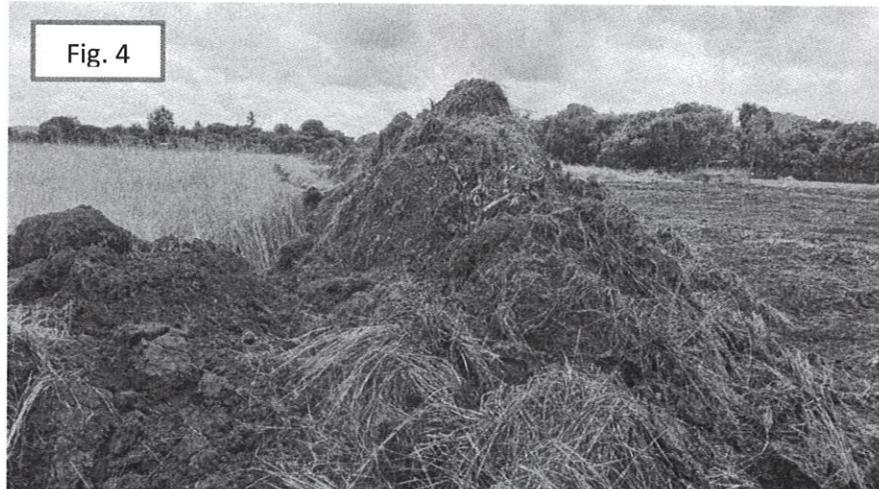
**Fig. 4:** Se observa que la limpieza realizada conllevo remoción de la capa superficial del terreno.

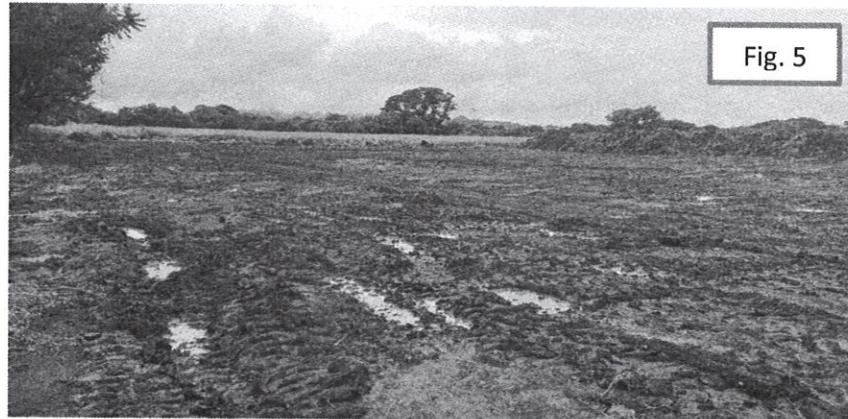
Fig. 5

**Fig. 5:** Se evidencia que la limpieza se realizó con maquinaria.

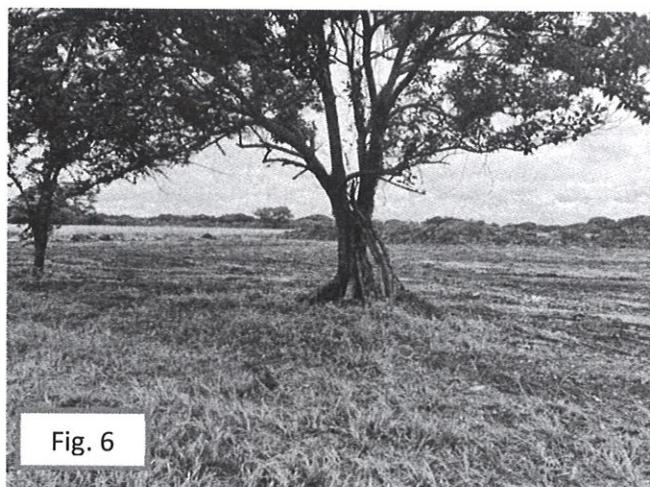
Fig. 6

**Fig. 6:** Se observan los dos árboles que existen en el área del futuro proyecto.

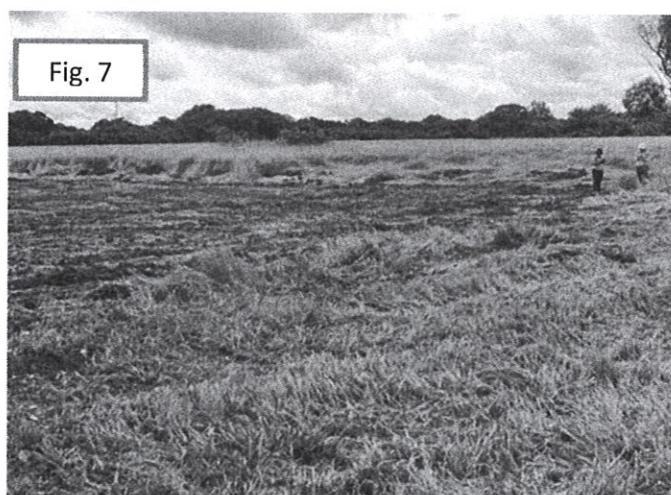
Fig. 7

**Fig. 7:** Se evidencia toma de puntos por parte de técnicos de MiAmbiente

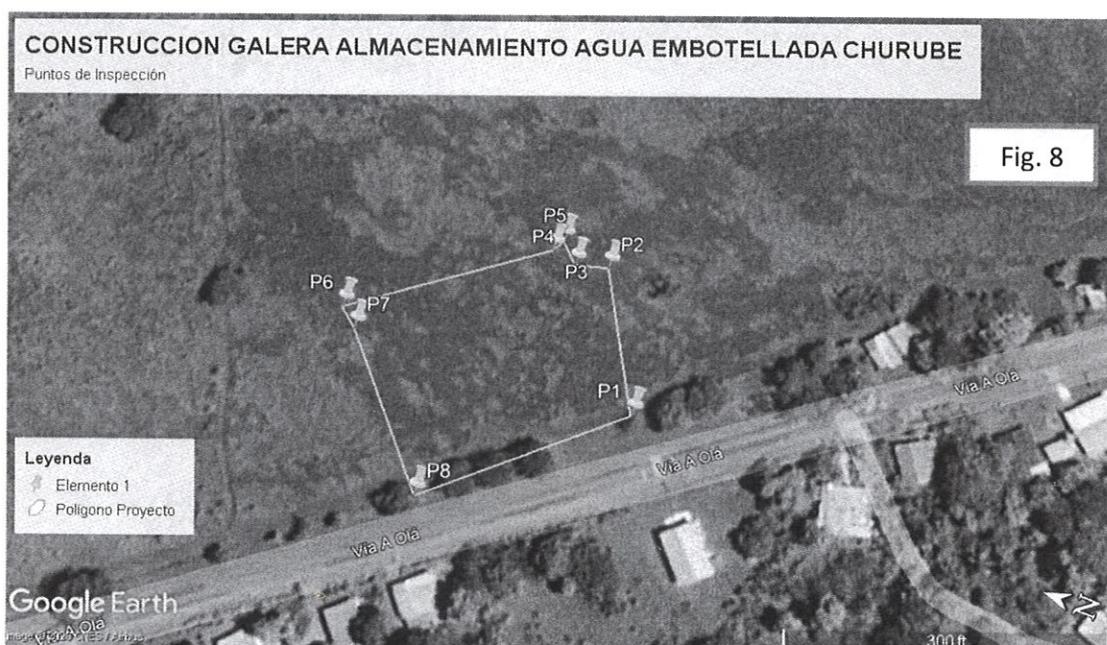
Fig. 8

**Fig. 8:** Se observan las coordenadas tomadas durante la inspección

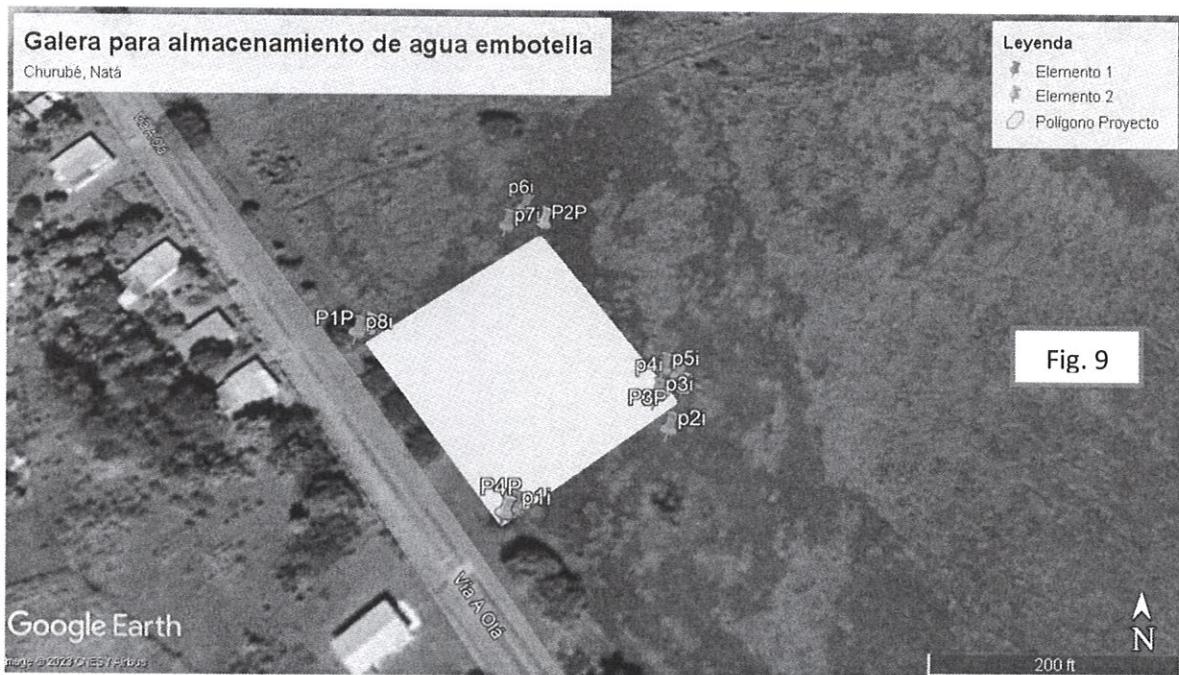
**Fig. 9** : Comparación de las coordenadas tomadas durante la inspección en verde y las coordenadas del proyecto en turquesa.
